**Etude de faisabilité d'aménagements hydrauliques
visant à réduire le risque d'inondation
et de programmation d'entretien et de restauration de cours
d'eau sur le bassin versant de la Verse**

La Mève

Diagnostic des milieux aquatiques

Annexes, fiches secteurs

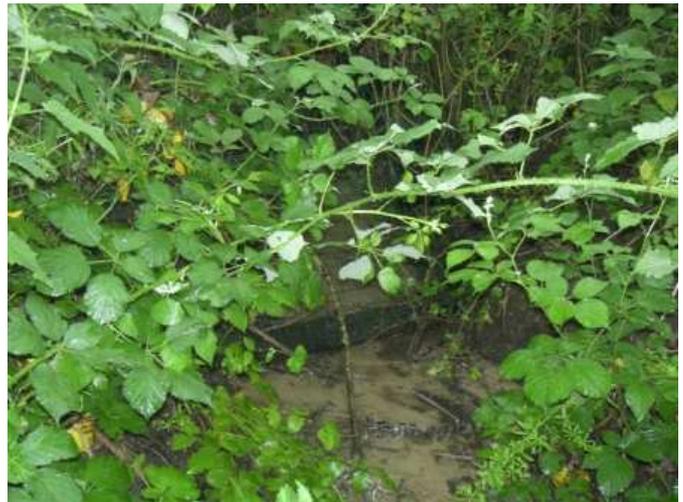
Cours d'eau Ru du Fond de l'Agache

OCCUPATION DU SOL	Rive Gauche	Rive Droite
Principale	Culture avec bande e	jardins
Secondaire	jardins	Peupleraie humide

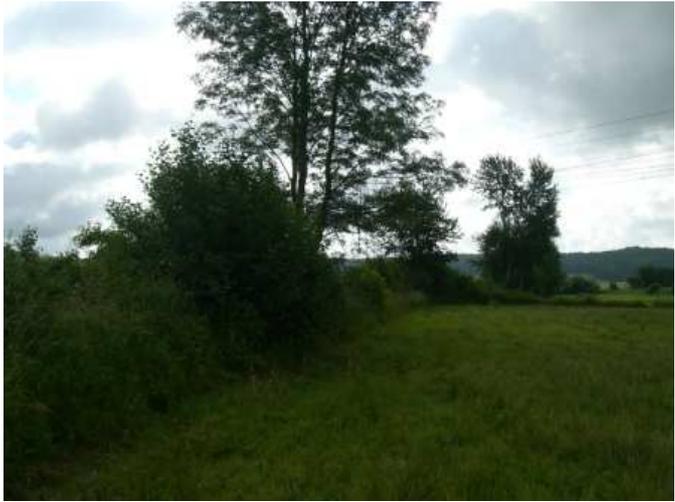
Cours d'eau Ru du Fond de l'Agache

OCCUPATION DU SOL	Rive Gauche	Rive Droite
Principale	Bois humide	Culture avec bande e
Secondaire

BERGES	Rive Gauche	Rive Droite
Hauteur	1,5 m	3 m
Pente	Raide	Raide

Qualité globale des habitats piscicoles	Très faible					
Éléments limitant la qualité des habitats :	Colmatage :	<input checked="" type="checkbox"/>	Uniformité des faciès :	<input type="checkbox"/>	Dégradation morphologique :	<input type="checkbox"/>
	Manque d'eau :	<input checked="" type="checkbox"/>	Défaut de ripisylve, caches :	<input checked="" type="checkbox"/>	Cours d'eau visiblement pollué :	<input type="checkbox"/>

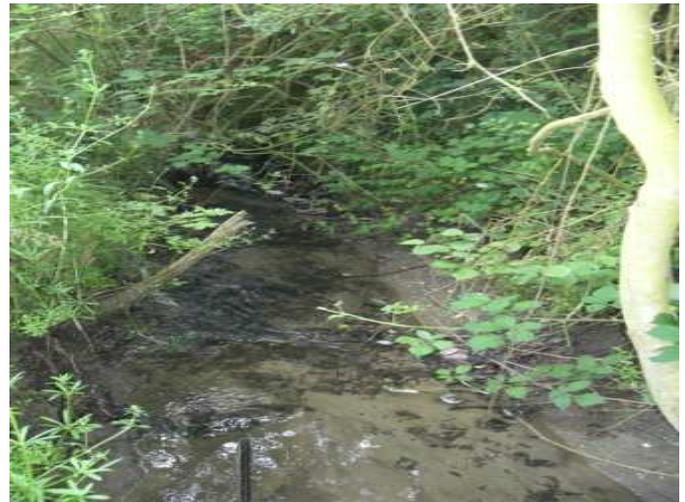
Cours d'eau Ru du Fond de l'Agache

OCCUPATION DU SOL	Rive Gauche	Rive Droite
Principale	Culture avec bande e	Peupleraie humide
Secondaire		Bois

BERGES	Rive Gauche	Rive Droite
Hauteur	2 m	2 m
Pente	Raide	Raide

Qualité globale des habitats piscicoles	Très faible					
Éléments limitant la qualité des habitats :	Colmatage :	<input checked="" type="checkbox"/>	Uniformité des faciès :	<input type="checkbox"/>	Dégradation morphologique :	<input type="checkbox"/>
	Manque d'eau :	<input checked="" type="checkbox"/>	Défaut de ripisylve, caches :	<input checked="" type="checkbox"/>	Cours d'eau visiblement pollué :	<input type="checkbox"/>

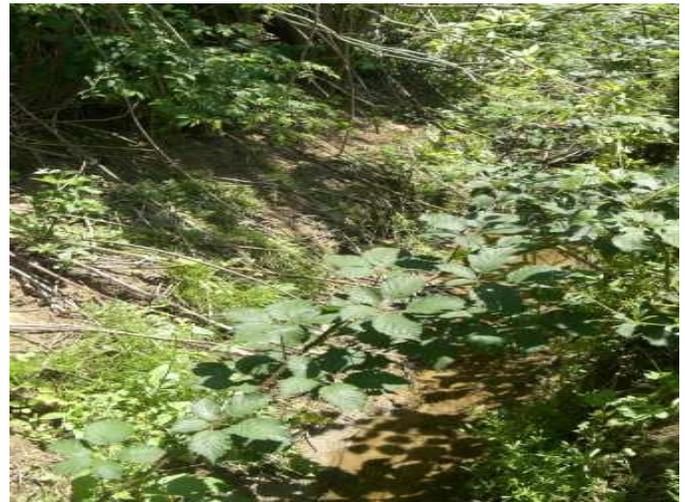
Cours d'eau Fossé de la ferme Boutavent

OCCUPATION DU SOL	<i>Rive Gauche</i>	<i>Rive Droite</i>
Principale	Culture avec bande e	Prairie pâturée clotur
Secondaire		Peupleraie humide

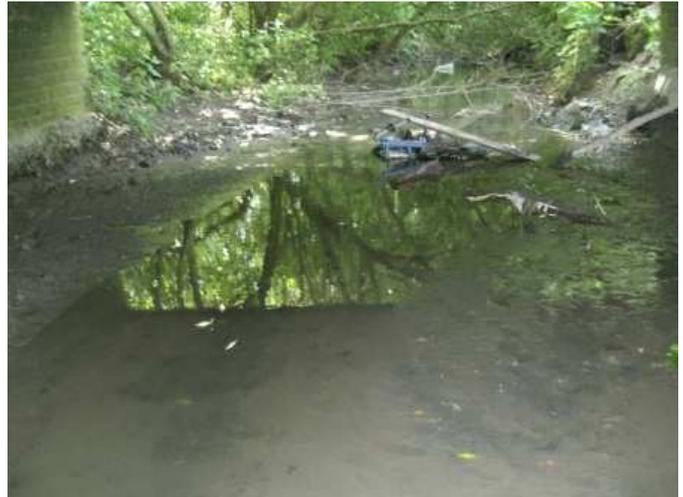
Cours d'eau **Ru du Fourchon**

OCCUPATION DU SOL	<u>Rive Gauche</u>	<u>Rive Droite</u>
Principale	Peupleraie humide	Urbain
Secondaire

Sale et dégradation morpho importante,
