DIRECTION TERRITORIALE DU  
BASSIN DE LA SEINE  
ARRONDISSEMENT PICARDIE

Mission de réalisation de l'étude de  
dangers sur la digue fluviale de Marizelle  
Commune de Bichancourt

**Rapport**

130625 | Avril 2014 | v5

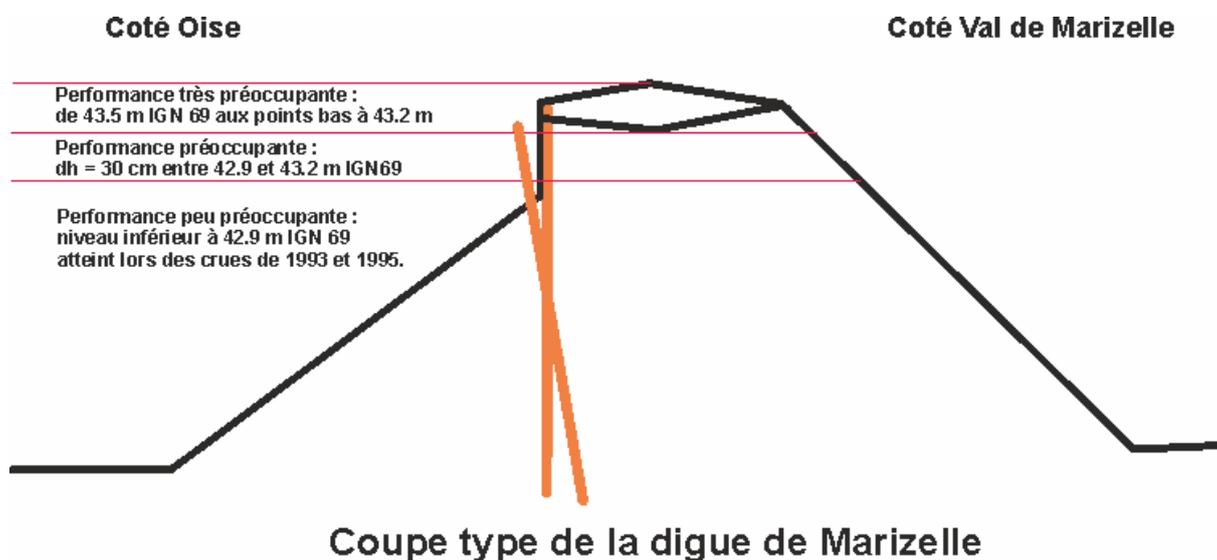
- Dans la tranche comprise entre 42.9 m IGN69 et 43.2 m IGN69, notamment à cause du tronçon situé entre le canal de l'Oise à l'Aisne et le chemin de la Preyette, qui n'a pas été renforcé, la performance de la digue est préoccupante.
- Dans la tranche comprise entre les points bas de la digue à 43.2 m IGN69 et son sommet à 43.5 m, la performance de la digue est très préoccupante vis-à-vis de sa tenue à la surverse ou de sa stabilité mécanique.

La mise en place d'un déversoir de sécurité et le confortement de la digue dans le tronçon situé entre le canal de l'Oise à l'Aisne et le chemin de la Preyette, réduit la probabilité de rupture.

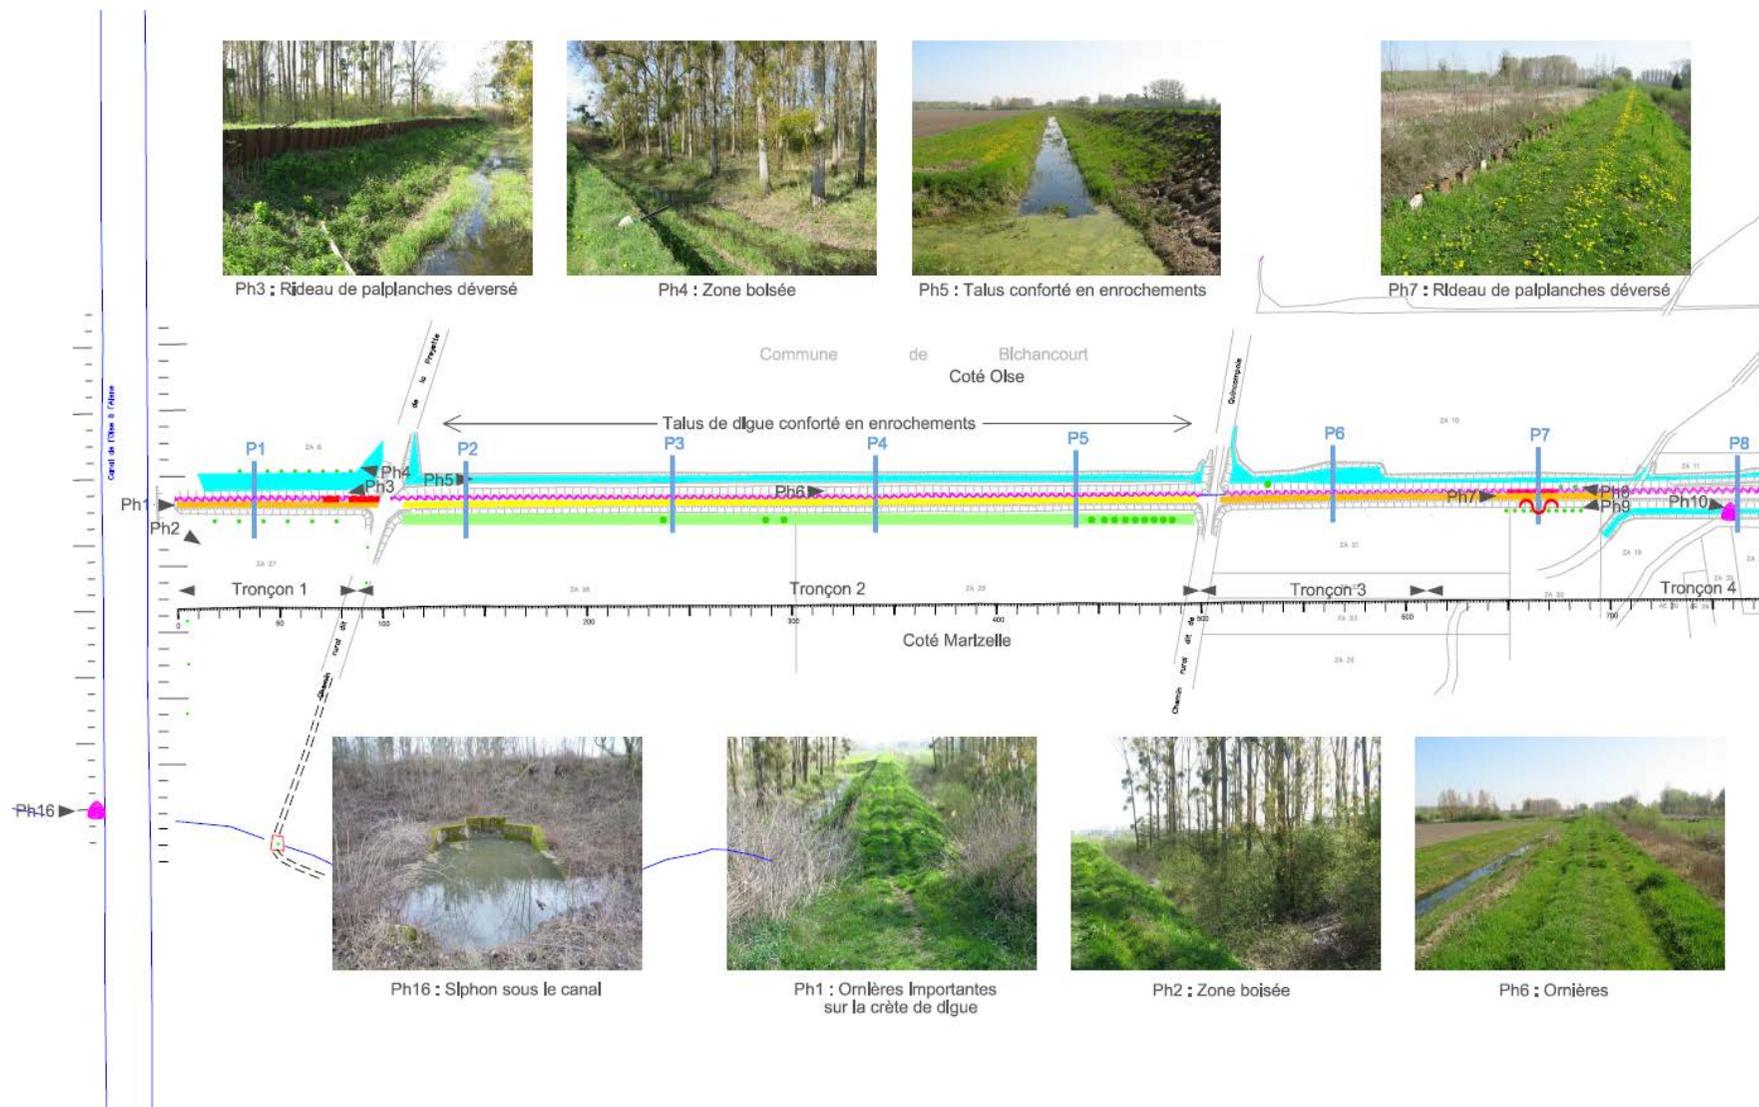
Figure 3-3 : Vue en plan de la digue de Marizelle – zone aval (Source Sogreah)

Les pages qui suivent illustrent la vue en plan de la digue avec les désordres et l'occupation de l'espace repérés et décrits dans l'expertise Sogreah :

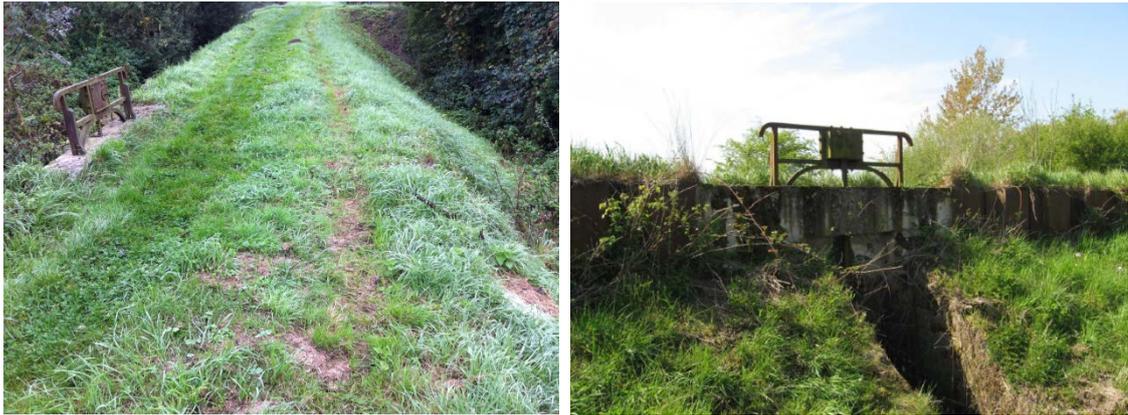
Figure 3-7 : Photographies de la vanne amont

Cet ouvrage ancien est fait de briques maçonnées. Il induit un risque d'inondation du val par refoulement des eaux en cas de rupture ou de blocage des bouchures en position haute. Toutefois, les palplanches situées de part et d'autre de l'ouvrage apparaissent bien encastées. Il n'y a pas de dégâts ni de défaut d'étanchéité.

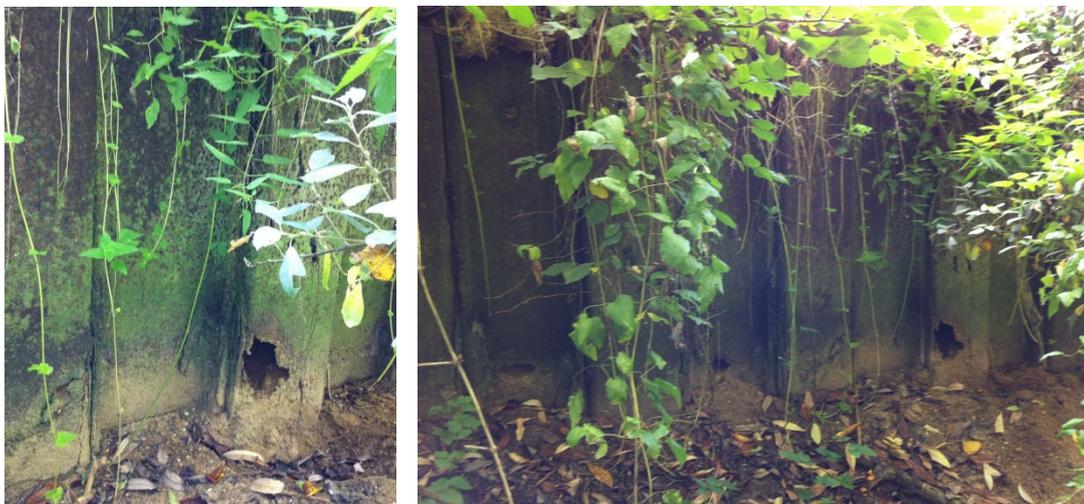
Figure 3-12 : Renards dans le canal de l'Oise à l'Aisne

Une deuxième zone, située à 100 m au sud du chemin de la digue de Marizelle, présente la formation importante de renards. En effet, des palplanches supplémentaires ont été installées sur environ 15 m. Un renard a donc certainement été formé par le passé. La corrosion des palplanches fait apparaître trois nouveaux trous de 5 à 10 cm de diamètre. De nouveaux renards hydrauliques sont donc en formation.

Le siphon sous le canal ne présente pas de signes particuliers de rupture.

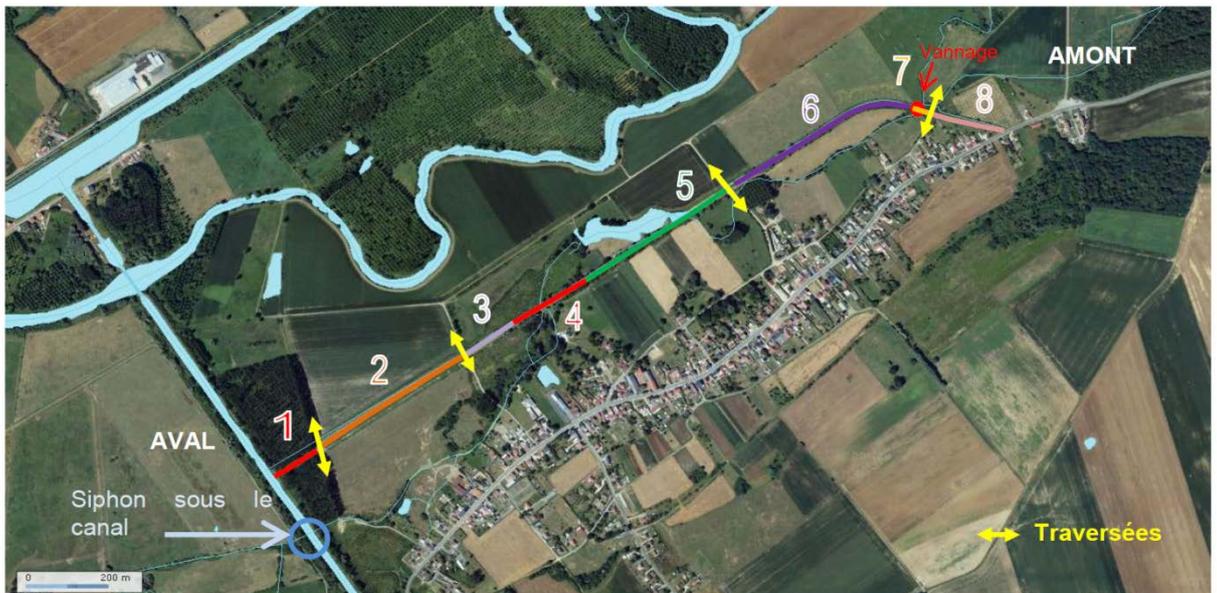
Figure 5-1 : Vue aérienne de la digue de Marizelle et découpage en tronçon homogène

Le tableau de la page suivante constitue un résumé de l'expertise qui conclut que « la configuration de la digue, étroite, avec des soutènements en palplanche côté Oise trop faiblement ancrés au regard des hauteurs soutenues et avec un défaut de butée, de talus raides, de présence d'un réseau traversant et de présence de vases observées en sondages à proximité...conduisent à considérer la digue de Marizelle comme globalement très préoccupante. »

| Mécanismes possibles de rupture | Causes possibles | Commentaires |
|---|---|---|
| 1. Rupture par déversement sur la crête de la digue | Causé par une crue exceptionnelle | <b>les tronçons 1, 4 et 5</b> , des palplanches subissent un dévers vers l'Oise, limitant de ce fait la revanche potentielle à une trentaine de centimètres. Ces tronçons sont jugés <b>préoccupants</b> .<br>Le long du <b>tronçon 2</b> , des palplanches ont été recépées lors de la mise en place des enrochements. Cependant, la mise en place d'enrochements en lieu et place de palplanches conduit à remplacer une protection semi imperméable par une protection hautement perméable.<br>De plus, ce tronçon représente le point bas de la digue, et est donc susceptible de jouer le rôle de déversoir pour des niveaux de crues au-delà de la cote 43,2 m NGF. Ce tronçon est jugé <b>très préoccupant, ainsi que les tronçons 7 et 8</b> (point bas du vannage et de la RD6). |
