Entente Oise-Aisne

ÉTUDE DE DANGERS DU
SYSTEME D'ENDIGUEMENT DE
CLAIROIX

Résumé non technique, Document A et Document B

setec
hydratec

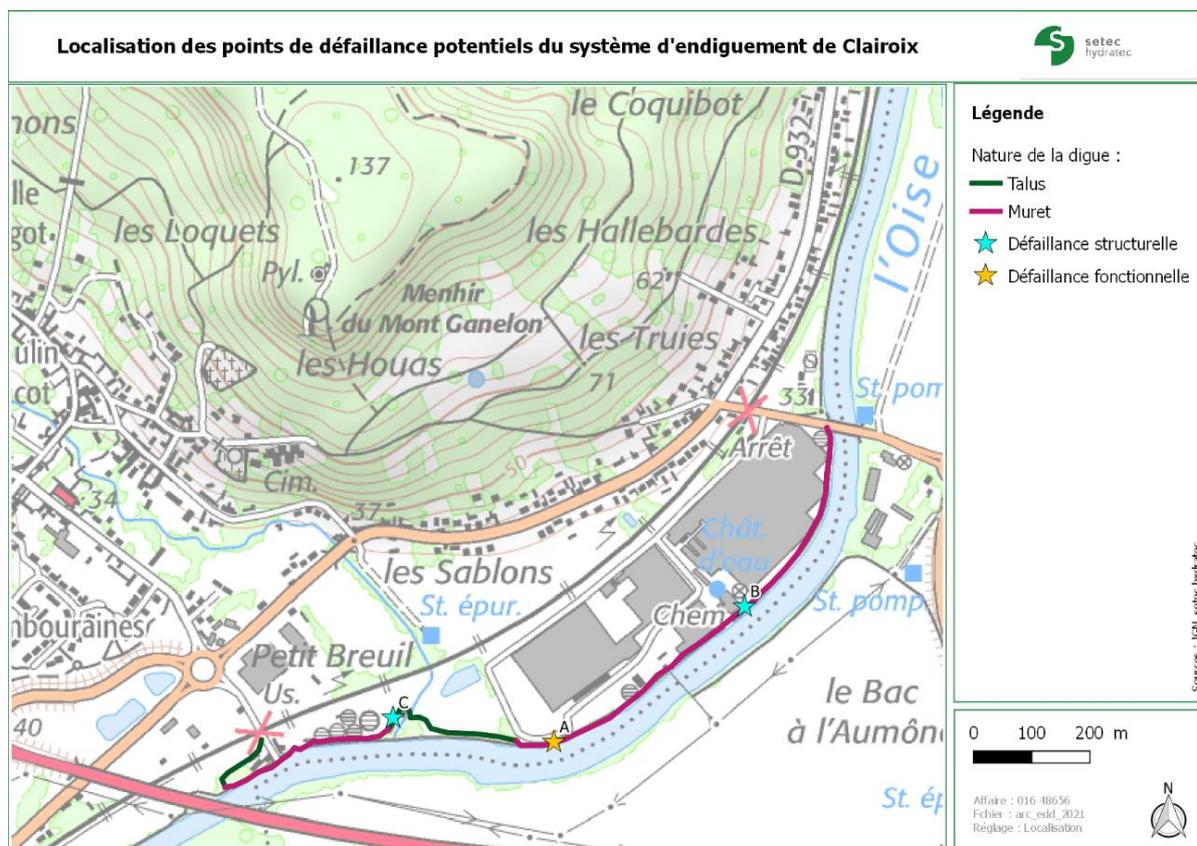
Figure 1-13 : Localisation des points de défaillance structurelle et fonctionnelle potentiels du système d'endiguement de Clairoux

Point	Scénario	Hydrologie	Type de défaillance	Nature de la défaillance	Justification
	1	Q30	-	-	Zone protégée
A	2	Q30	Fonctionnelle	Venue d'eau au niveau d'un batardeau	Le batardeau n'est pas mis en place
B	3	Q100	Structurelle	Rupture du mur de protection	Zone à enjeux
C	3	Q100	Structurelle	Rupture de la digue en remblai	Digue fragilisée par l'érosion des berges de l'Aronde et le moulin en ruine

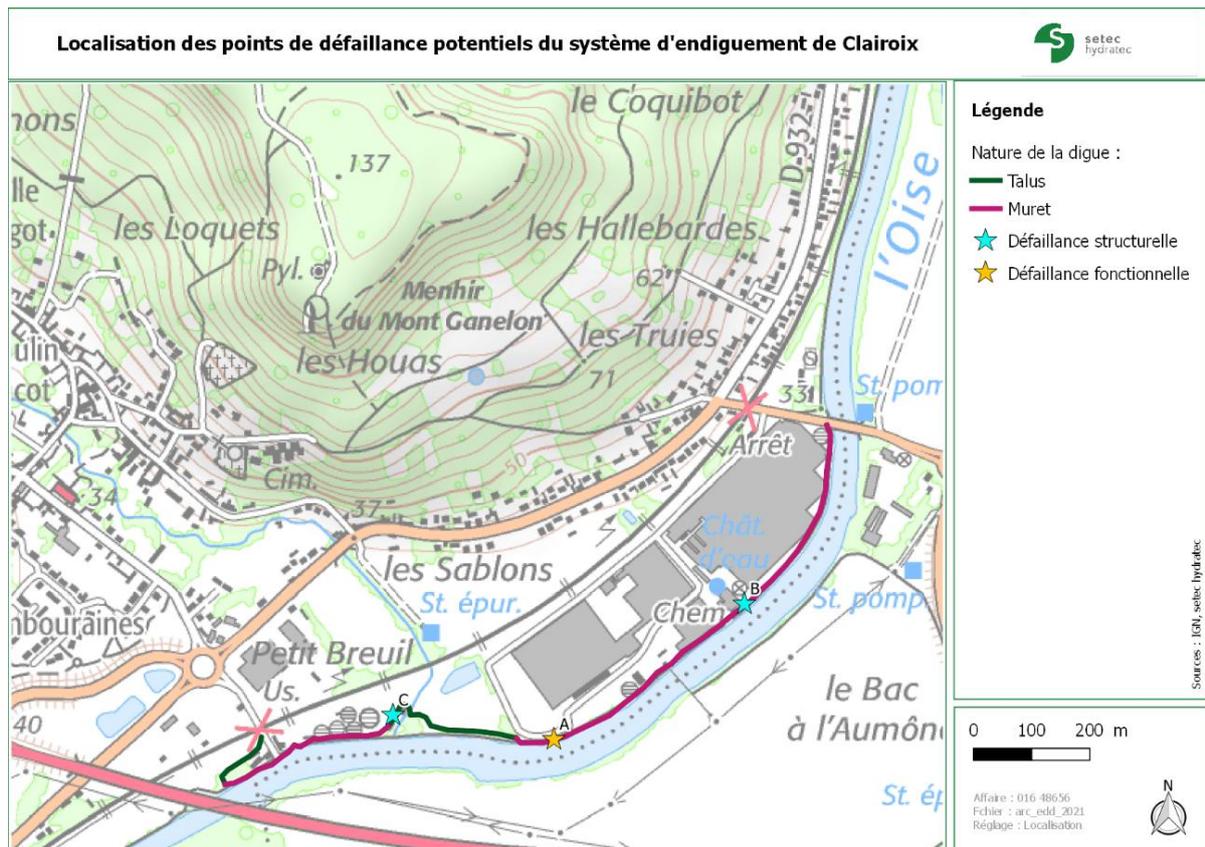
Figure 3-7 : Localisation des points de défaillance potentiels du système d'endiguement de Clairoux

Point	Scénario	Hydrologie	Type de défaillance	Nature de la défaillance	Justification
-	-	Q30	-	-	Zone protégée
A	2	Q30	Fonctionnelle	Venue d'eau au niveau d'un batardeau	Le batardeau n'est pas mis en place
B	3	Q100	Structurelle	Rupture du mur de protection	Zone à enjeux
C	3	Q100	Structurelle	Rupture de la digue en remblai	Digue fragilisée par l'érosion des berges de l'Aronde et le moulin en ruine

- **Rupture de la digue en remblai à cause de la dégradation** : Au niveau de la confluence de l'Aronde la digue en remblai est fragilisée par un risque d'érosion des berges de l'Aronde et la présence de terriers. Une dégradation de la digue ou l'érosion de ce tronçon due à la présence de l'Aronde peuvent engendrer l'ouverture d'une brèche.

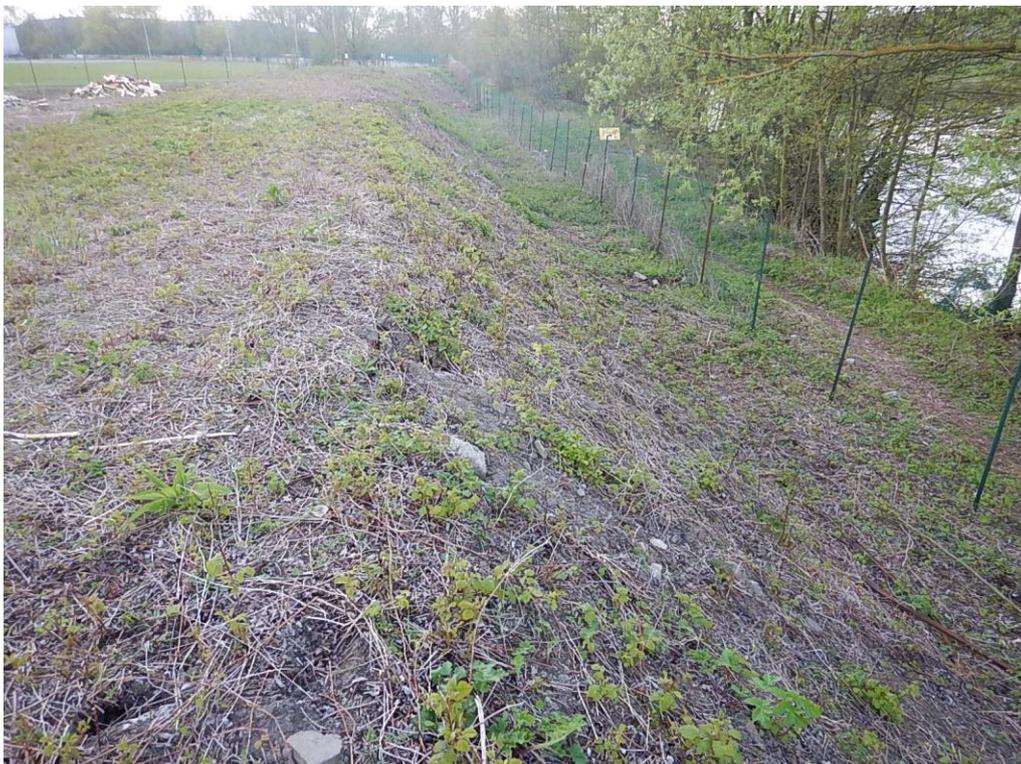
Figure 5-5 : Photo du tronçon 2 du système d'endiguement de Clairoix (Source : hydratec)

Le site est couvert de végétation arbustive. Des dégradations superficielles apparaissent avec l'arrachage des taillis, l'orniérage des engins et également la présence de nombreux terriers. Au demeurant la largeur de la digue reste importante (~ 5 m).

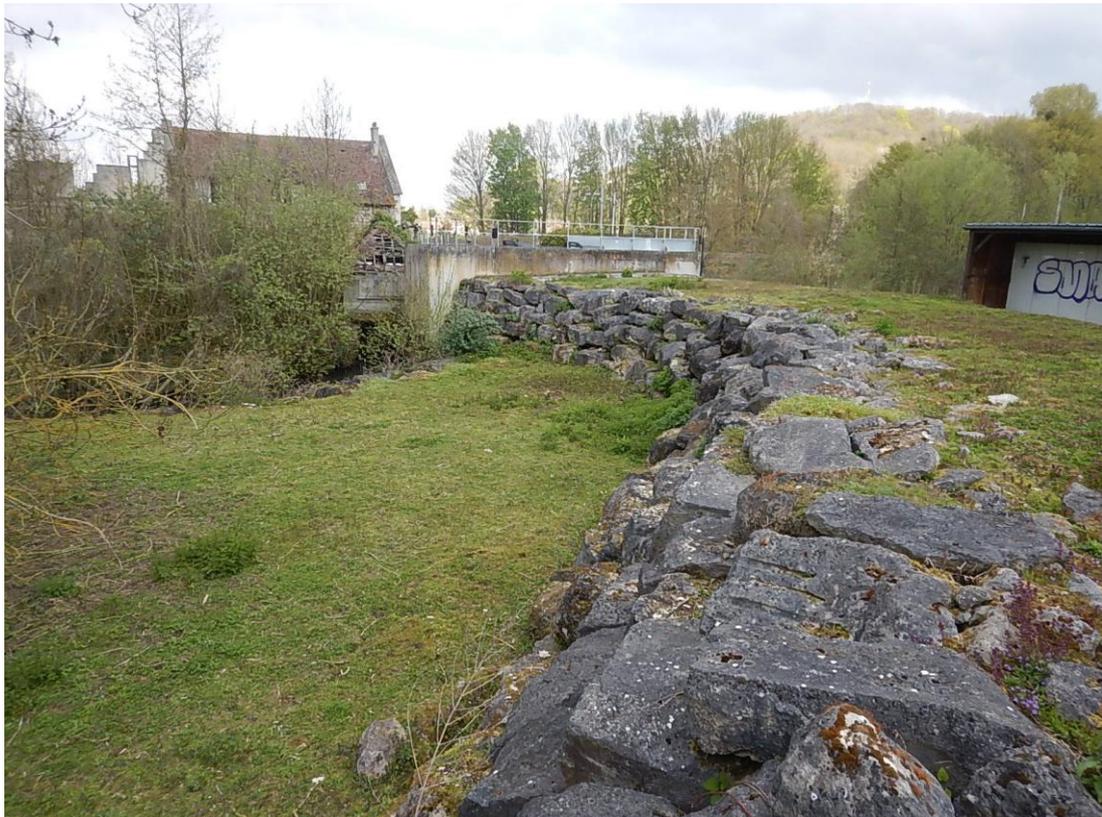
Figure 5-8 : Photo du tronçon 3 du système de Clairoix, partie en enrochement (Source : hydratec)

L'ouvrage présente un couvert herbacé des particules qui tend à mettre à nu les matériaux du remblai et qui facilitent une éventuelle dégradation des enrochements en cas de fortes précipitations.

Des dégradations dues à la présence de terriers ont été également constatées.

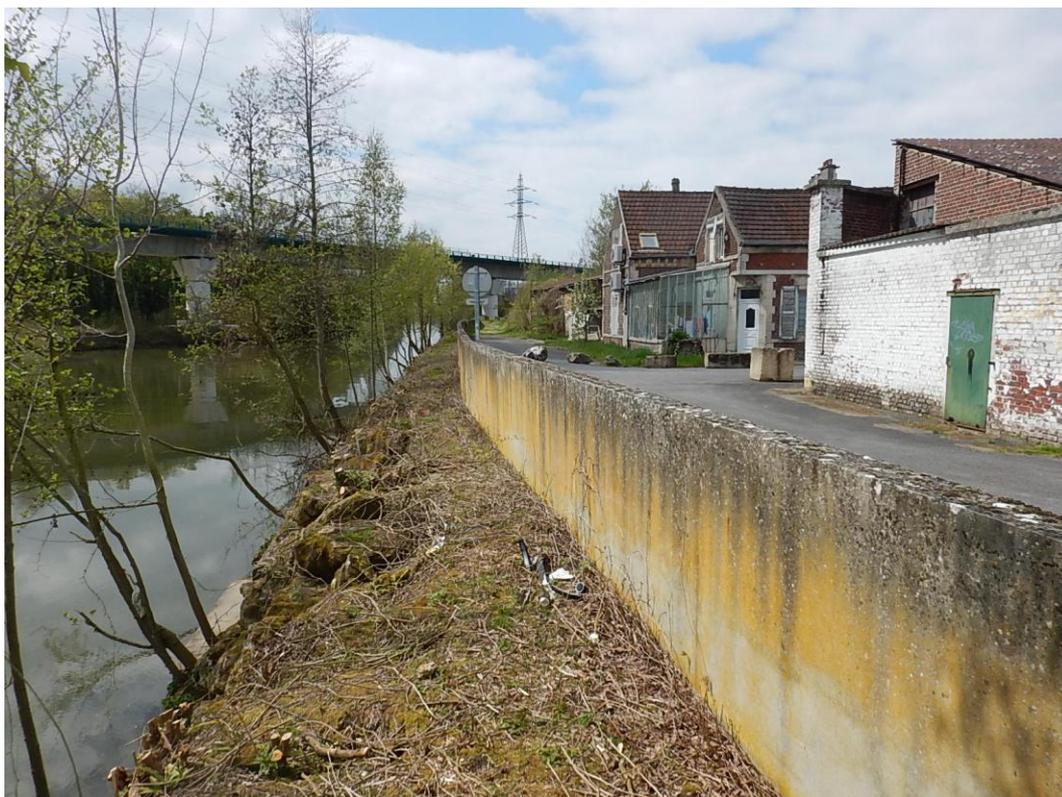
Figure 5-12 : Photo de la murette de protection du hameau du petit Breuil, tronçon 4 du système de protection de Clairoix (Source : hydratec)

Des fissures, épaufures et départs de matériaux ainsi que certaines défaillances au niveau des joints de dilatation ont été remarqué lors de la visite. Ces dégradations fragilisent la structure en mettant parfois à nu les granulats du béton et les aciers de la structure.

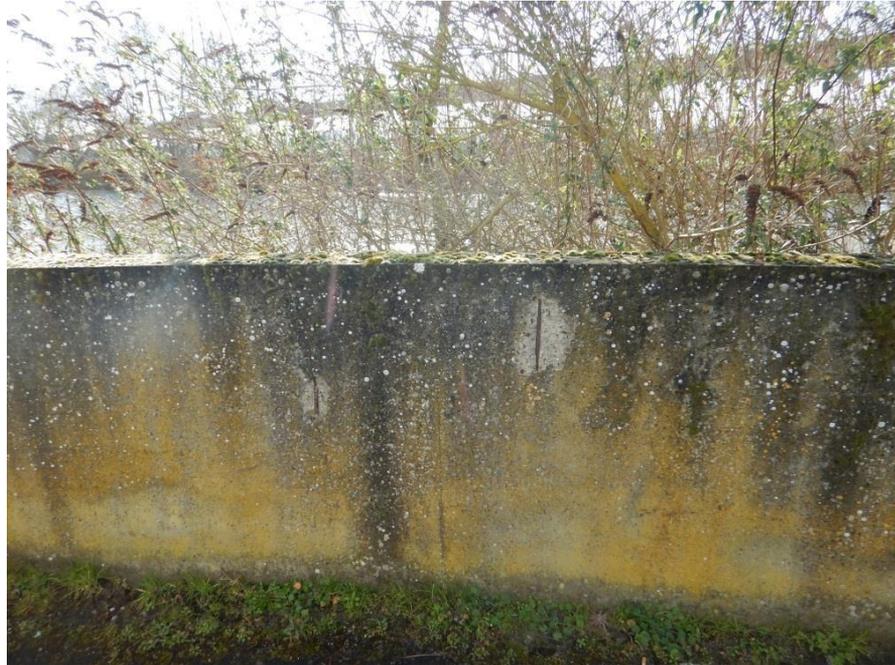
Des défauts sont aussi observables sur les joints.

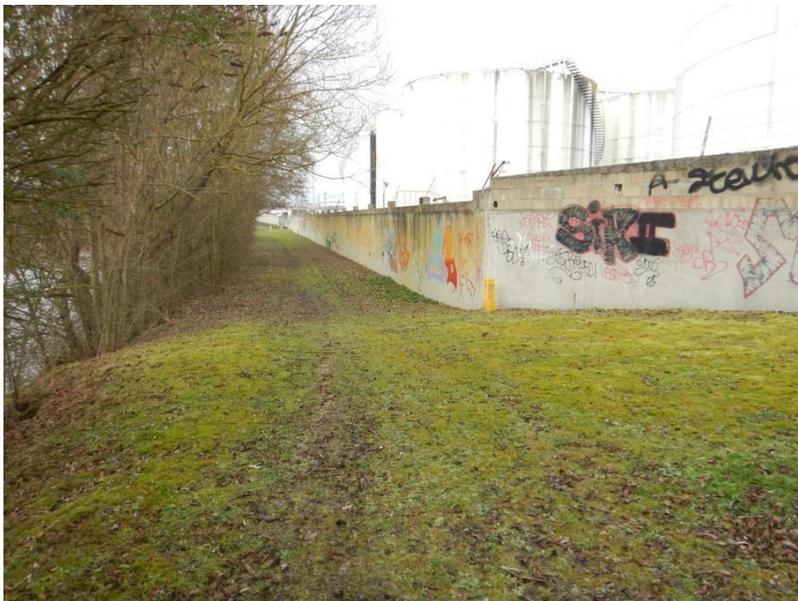
Quelques fissures, problèmes de joints sont présentes sur ce mur. Comme indiqué précédemment DMS a mandaté une entreprise pour consolider ces points de faiblesses.
