TRAVAUX DE LA NONETTE

CONFORTEMENT DES DIGUES DE SENLIS ET DE VILLEMÉTRIE

Les travaux s'achèvent

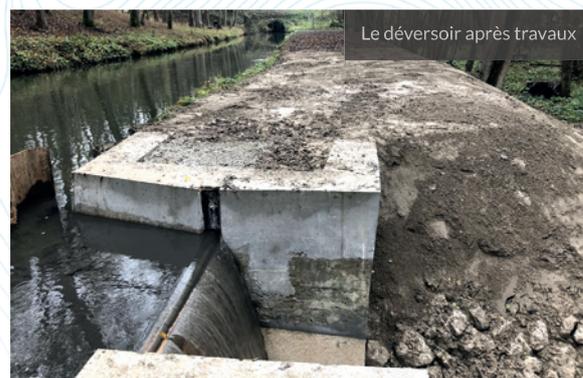
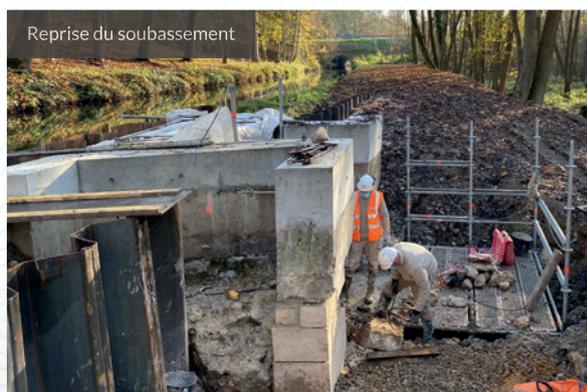
Le déversoir de la digue avait été mis hors d'eau par une dérivation provisoire vers le Saint-Urbain pendant la durée des travaux. La réhabilitation du déversoir, réalisée par l'entreprise Léon Noël et Vinci construction maritime et fluvial, a commencé le 17 novembre pour quatre semaines. Dans un premier temps, l'entreprise Léon Noël, spécialisée dans les monuments historiques, a procédé à la reprise du soubassement en pierre de taille de Saint-Maximin. Ce travail a été mené à la demande de l'Architecte des bâtiments de France et de la DRAC, qui souhaitent ainsi préserver l'aspect originel du déversoir. Par un système d'étais, les pierres altérées ont été remplacées par de nouvelles pierres, taillées sur mesure, puis rejointoyées à la chaux.

L'entreprise Vinci a ensuite réalisé le 14 décembre une jointure béton entre les palplanches et les culées en béton du déversoir. La partie haute des palplanches en métal de l'ancien seuil a été coupée, de manière à intégrer un nouveau seuil réalisé en chêne, similaire à son aspect historique. Le déversoir a ensuite été remis en eau le 16 décembre pour pouvoir alimenter à nouveau le Saint-Urbain, par le retrait du batardeau et du busage temporaire. À la fin des travaux sur le déversoir, la digue a été rechargée en terre végétale pour combler les sillons laissés par les engins de chantier et une remise en état du site et des accès a eu lieu. ■

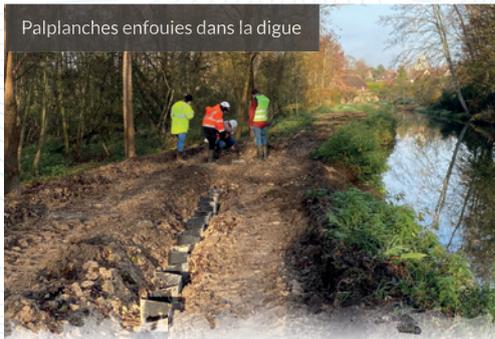
Palplanches enfouies dans la digue

Un rideau de palplanche complémentaire de 90 mètres a été enfoui dans le corps de digue puis recouvert ; il est donc maintenant totalement masqué. Réalisée du côté de la digue de Senlis, cette opération a permis de rattacher le nouveau linéaire de palplanches à l'ancien, réalisé en 2001, afin de garantir l'étanchéité de la digue. Un rechargement en terre végétale a été opéré. Au total, pour permettre le confortement de la digue de la Nonette, 750 mètres de palplanches ont été enfoncées dans le sol, sur près de 4 mètres de profondeur, répartis côté Senlis et Villemétrie. ■

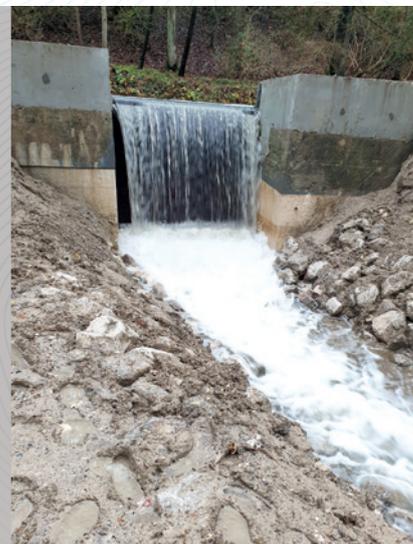
Le 23 décembre, la ville de Senlis a été alertée par les riverains de la montée du niveau du Saint-Urbain, suite à des précipitations continues sur trois jours (le bassin de la Nonette a reçu un cumul de 20-25 mm de pluie). L'équipe technique de l'Entente Oise-Aisne s'est rendue sur place les 23 et 24 afin de relever le niveau de l'eau à l'échelle (55,62 m NGF le 23/12, et 55,65 m NGF le 24/12) et de constater le bon fonctionnement de l'ouvrage et du déversoir post-travaux (pas de fuite, ni surverse constatée). La cote de protection est de 55,70 m NGF et la cote de danger de 55,80 m NGF.

Le déversoir après travaux, lors de la crue
