Entente Oise Aisne

# Présentation des travaux de gestion du ruissellement à Valmondois

Mardi 28 mai 2019

## Les travaux de gestion du ruissellement

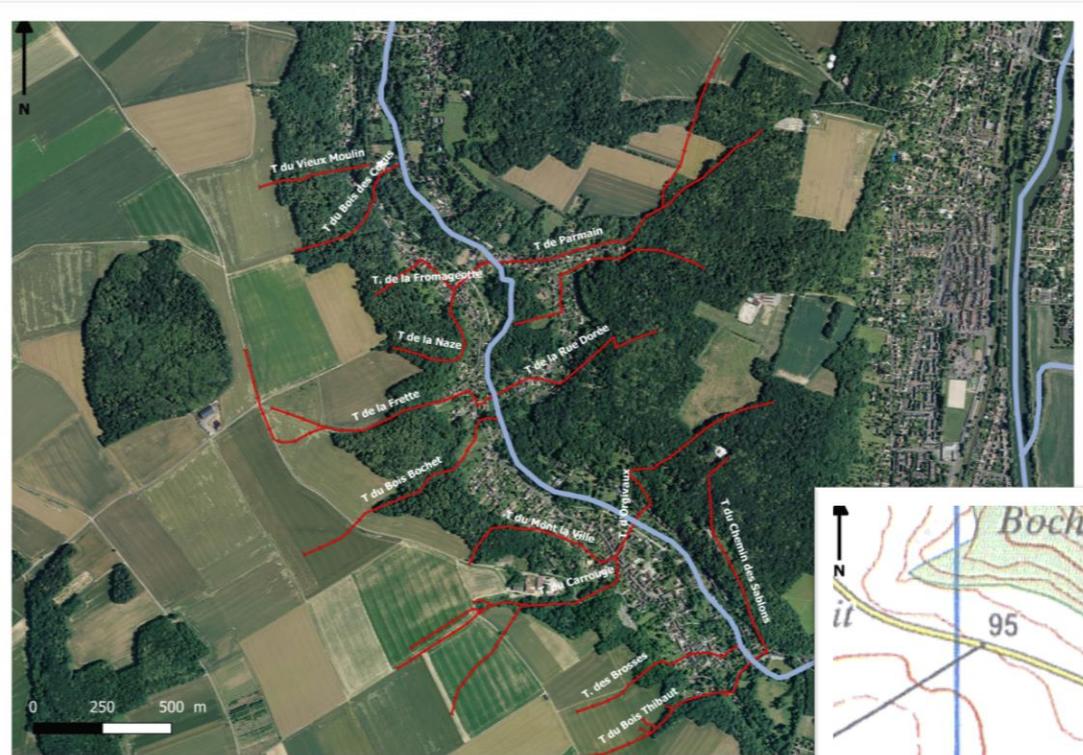
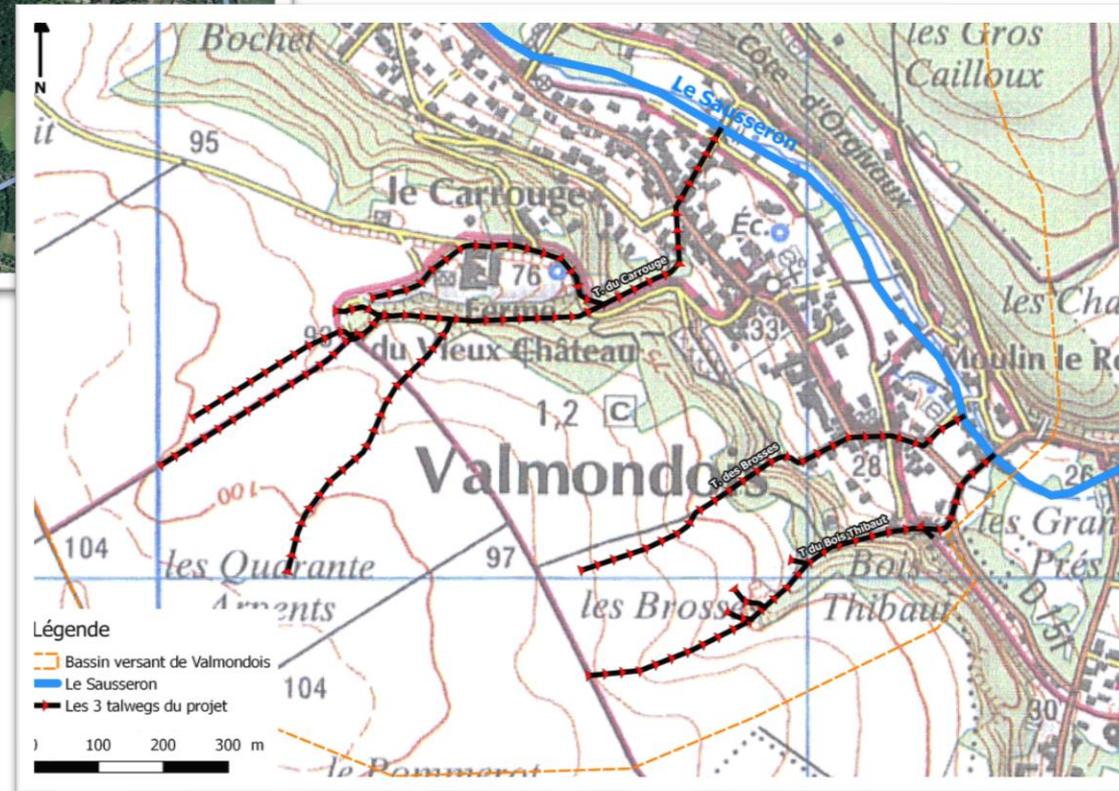
# Plan des ravines et localisation des ouvrages

Les trois talwegs concernés par le projet ➤

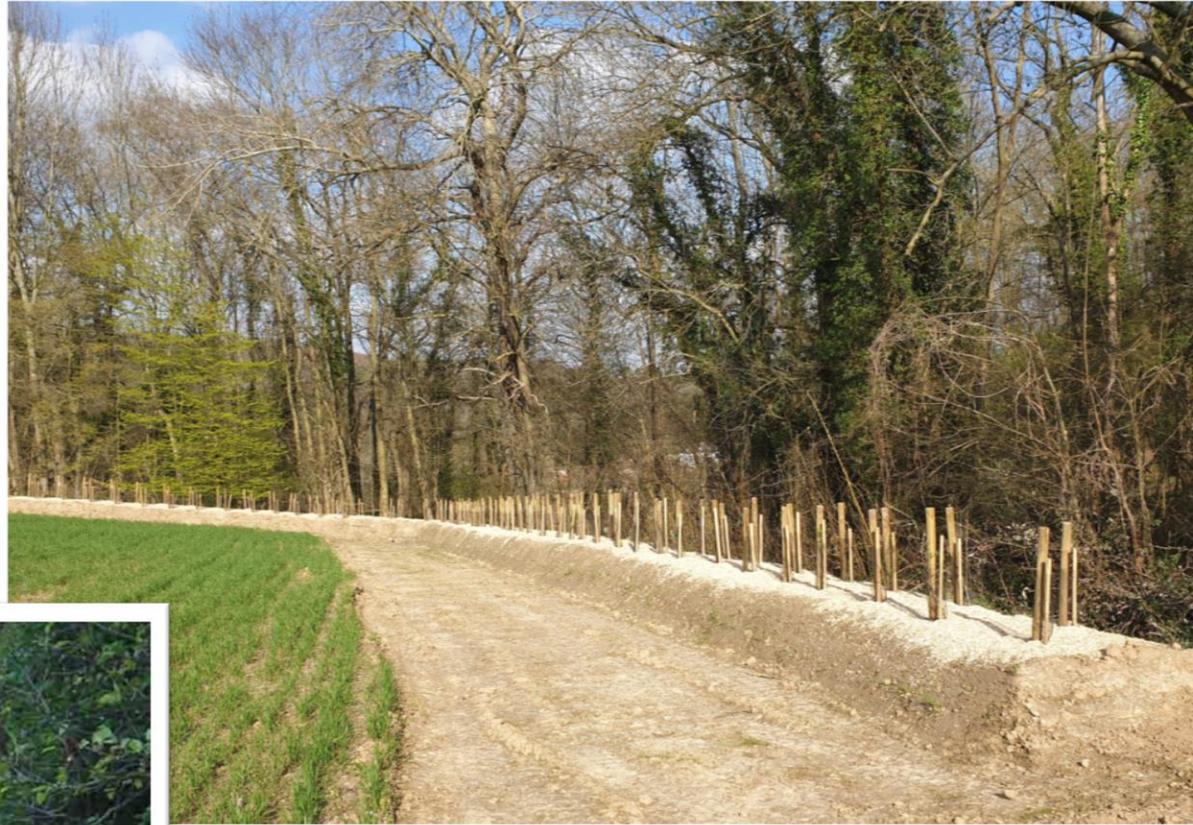
**Haie sur billon au Bois Thibaut** ➤  
avec bande enherbée

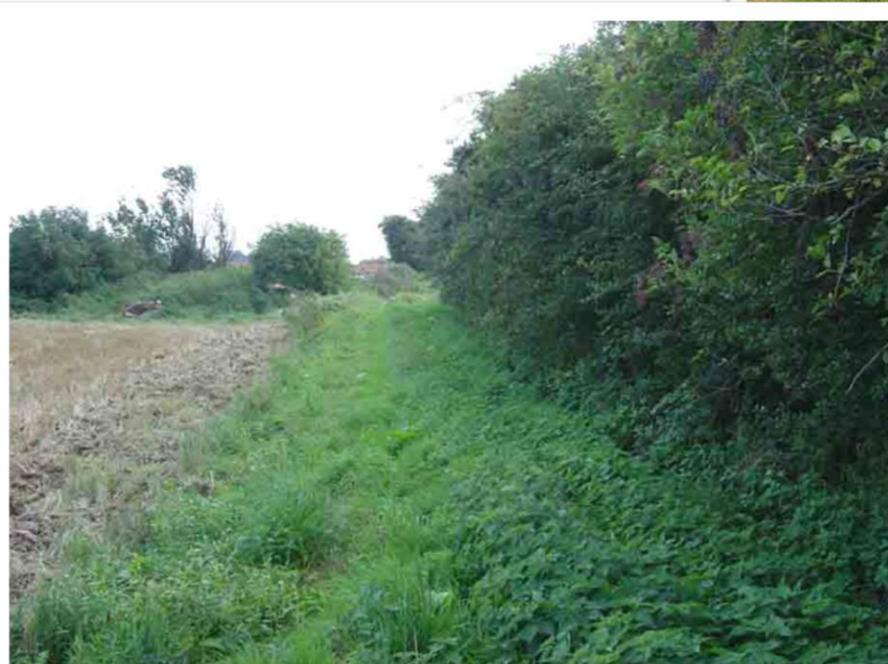
◀ **Exemple de haie à maturité**

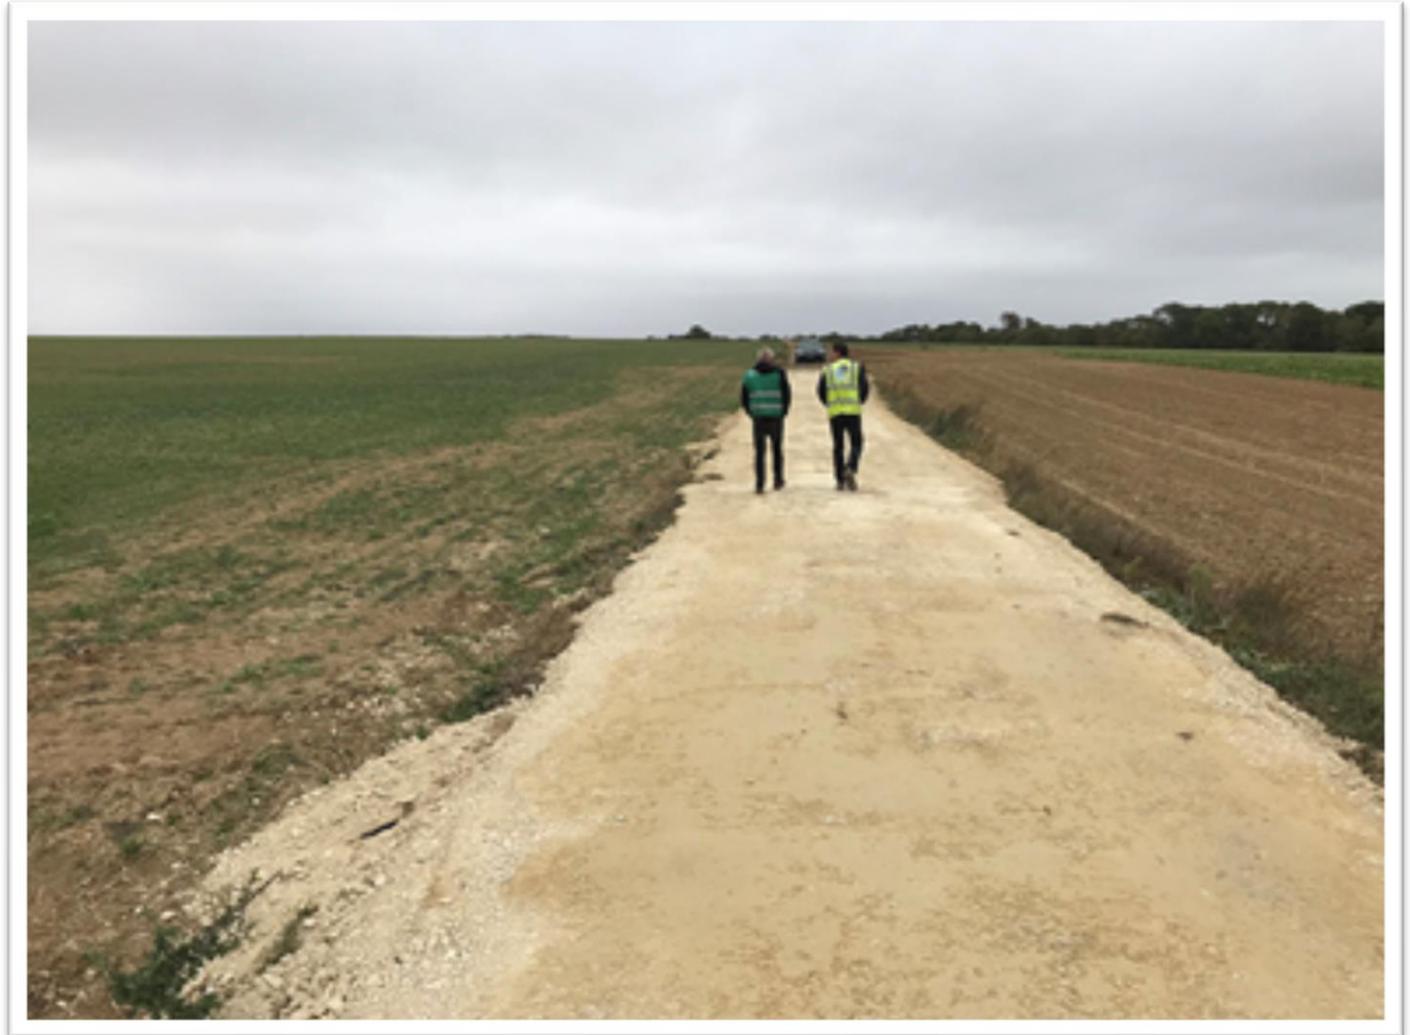
**Rehaussement de chemin** de 30 cm au point bas  
=> remblai avec système d'évacuation des eaux.

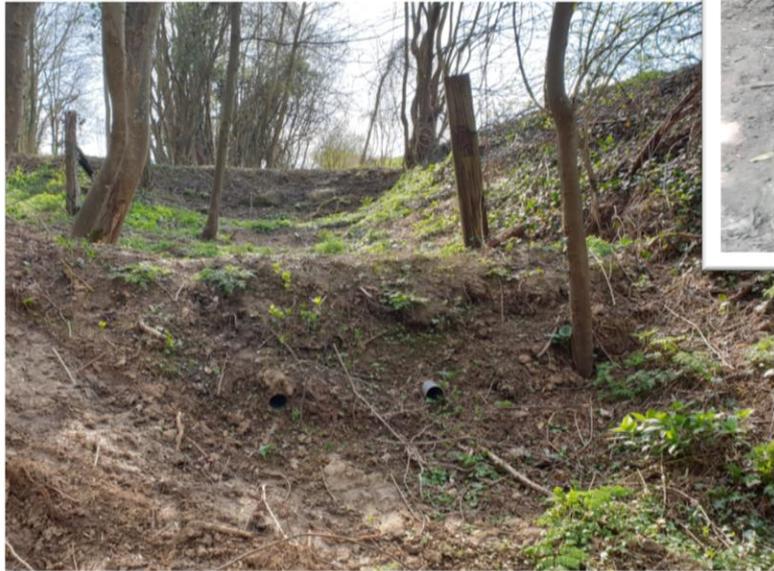
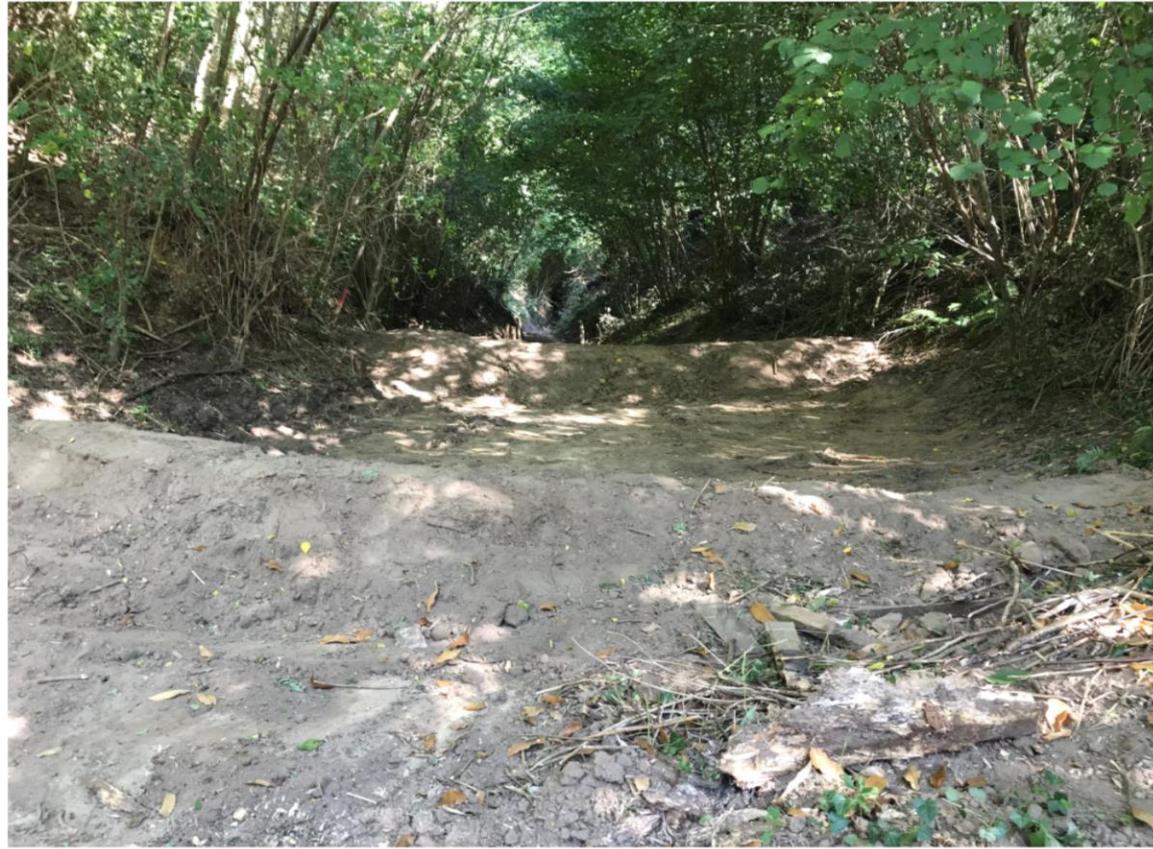
Le Bois Thibaut

**Zones tampons** visant à ralentir les écoulements (merlons en terre)

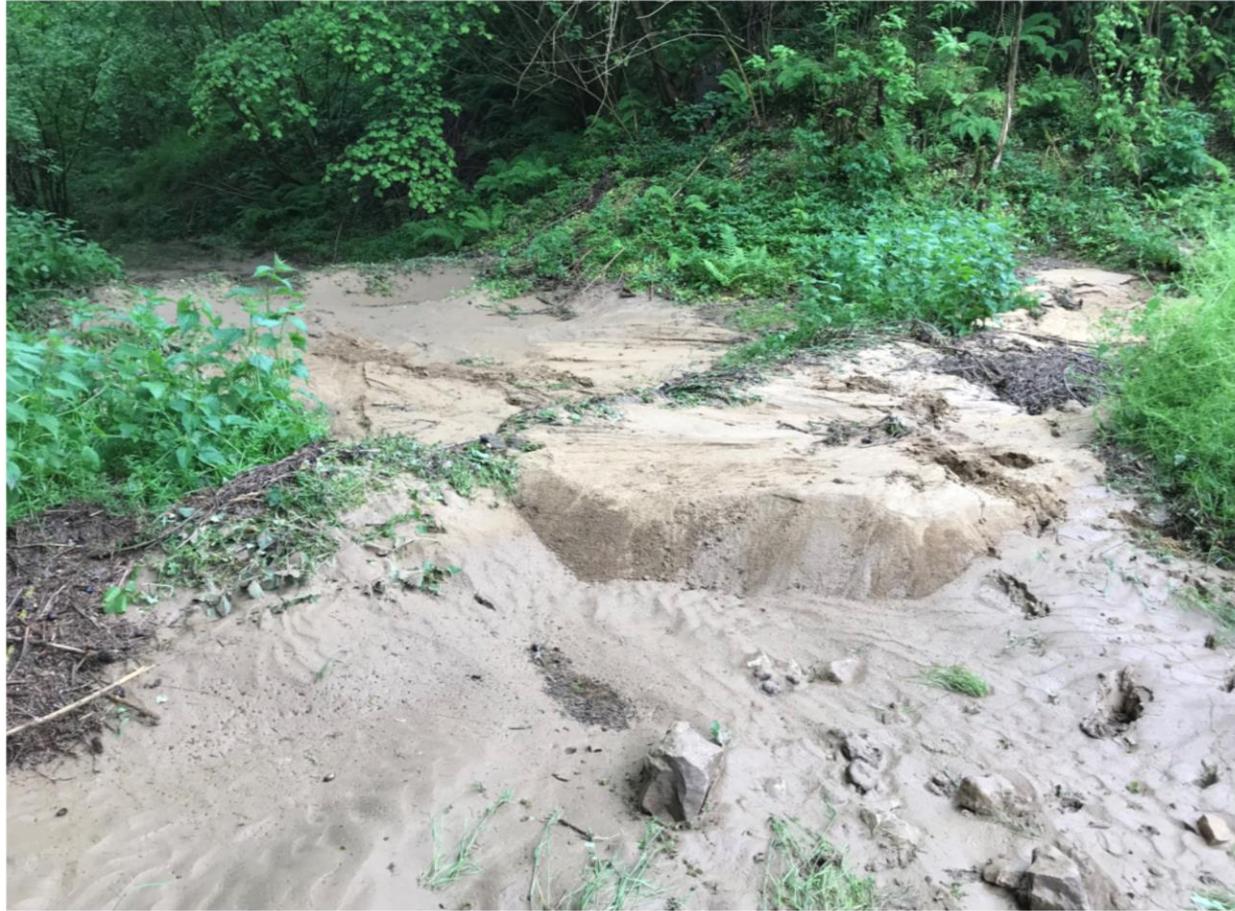
Le Carrouge

➤ **Zone tampon** après le 19 mai

- Les aménagements ont globalement fonctionné
- Ils seront pleinement efficaces après la pousse de la végétation
- Nécessité de remise en état des aménagements : évacuation de la boue, recharge en terre des fascines, confortement.

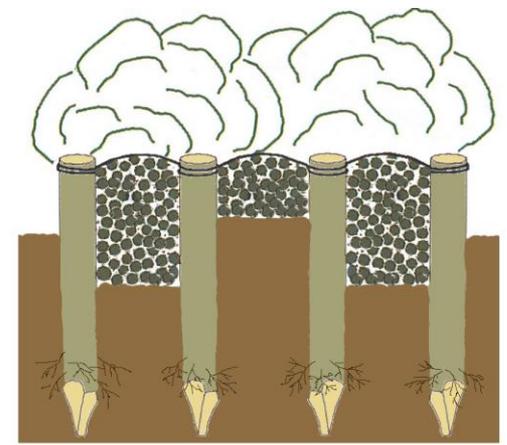
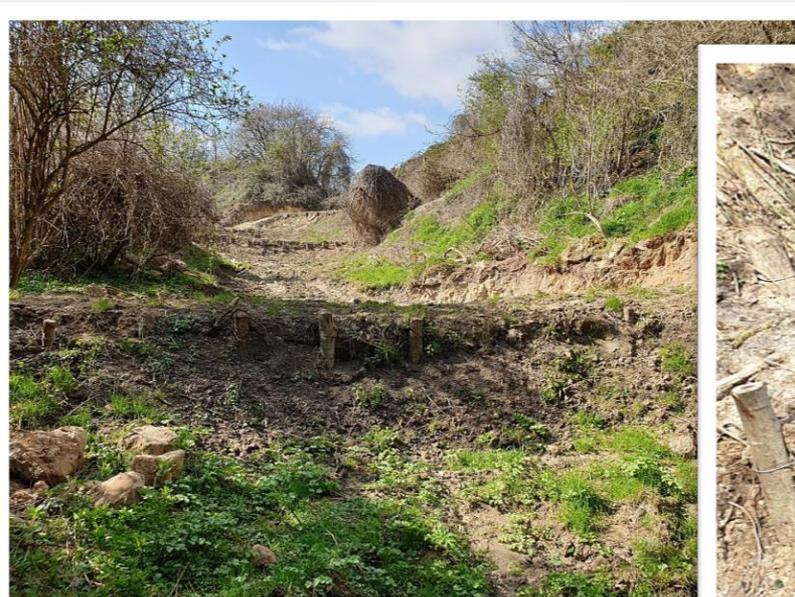
## Fascines

trois rangées de pieux de saules vivants,  
entrelacés de fagots de saules

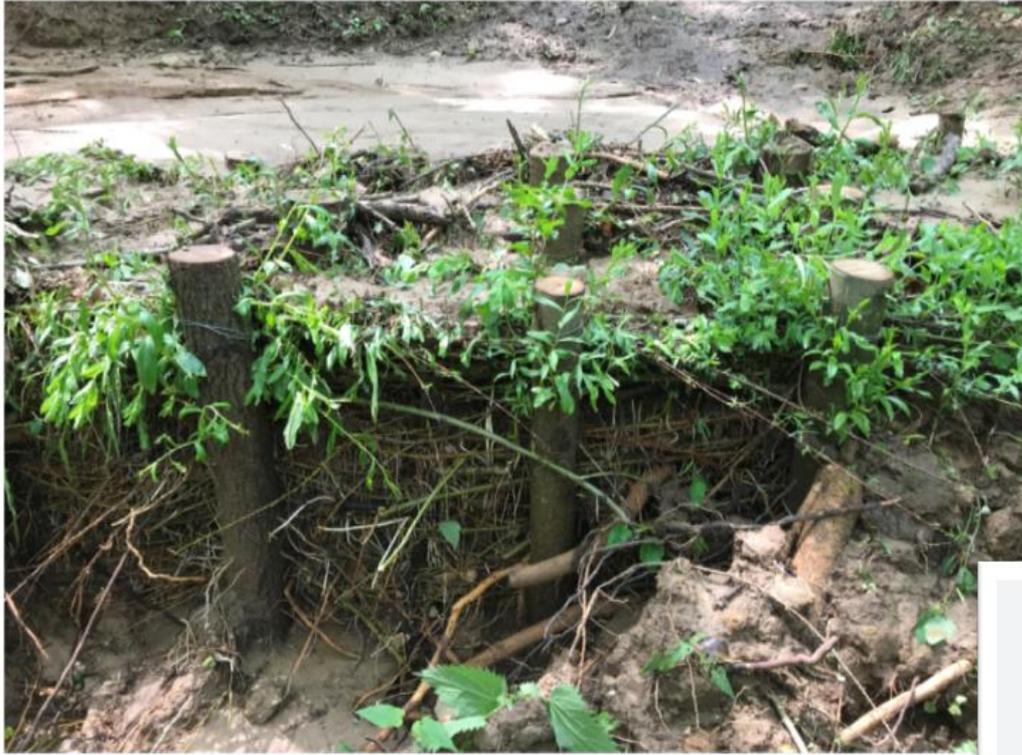
**Exemple de fascine  
en développement**

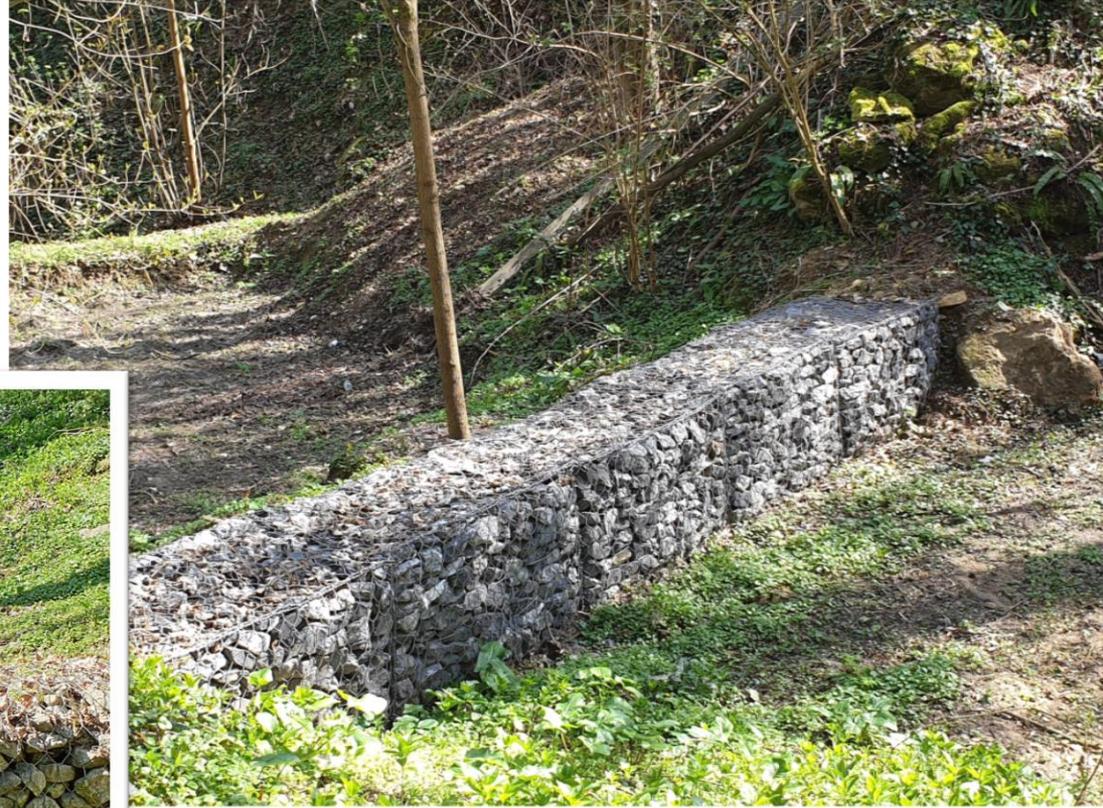
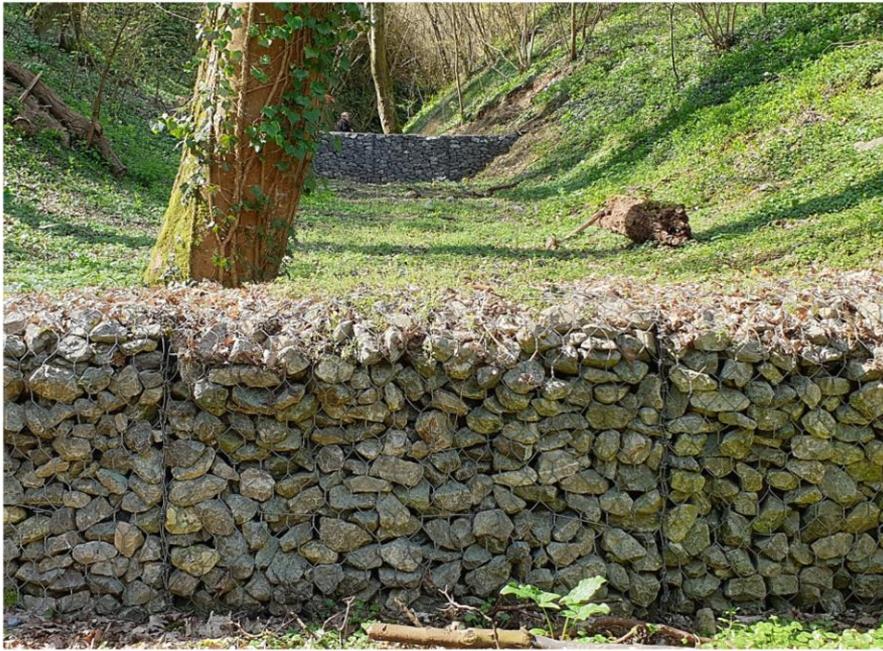
- Gabions du Carrouge

## Gabions

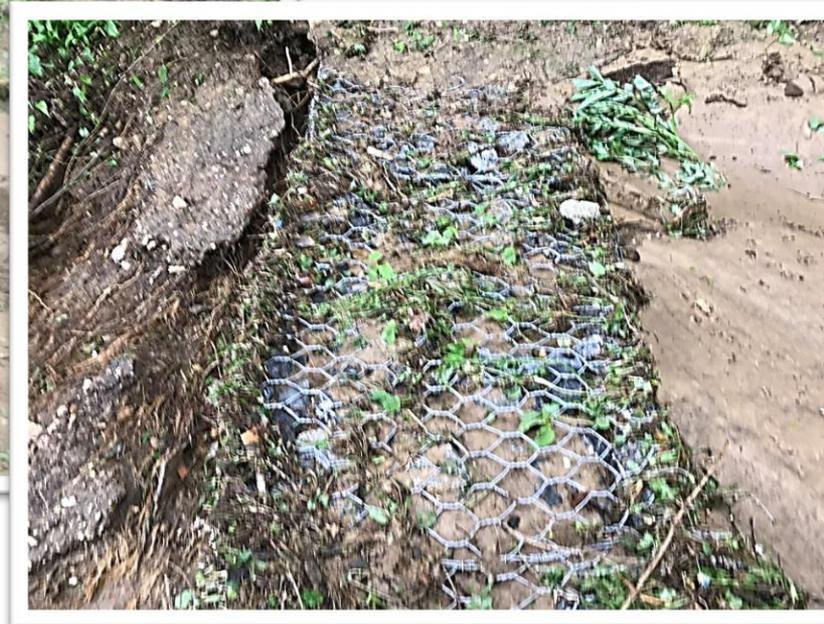
➤ Gabions après le 19 mai
