# ASPECT

## ETAT DES LIEUX DU RU DE FAYAU DANS LE DEPARTEMENT DE L' AISNE (02)

Novembre 2012

*ENTENTE OISE AISNE*

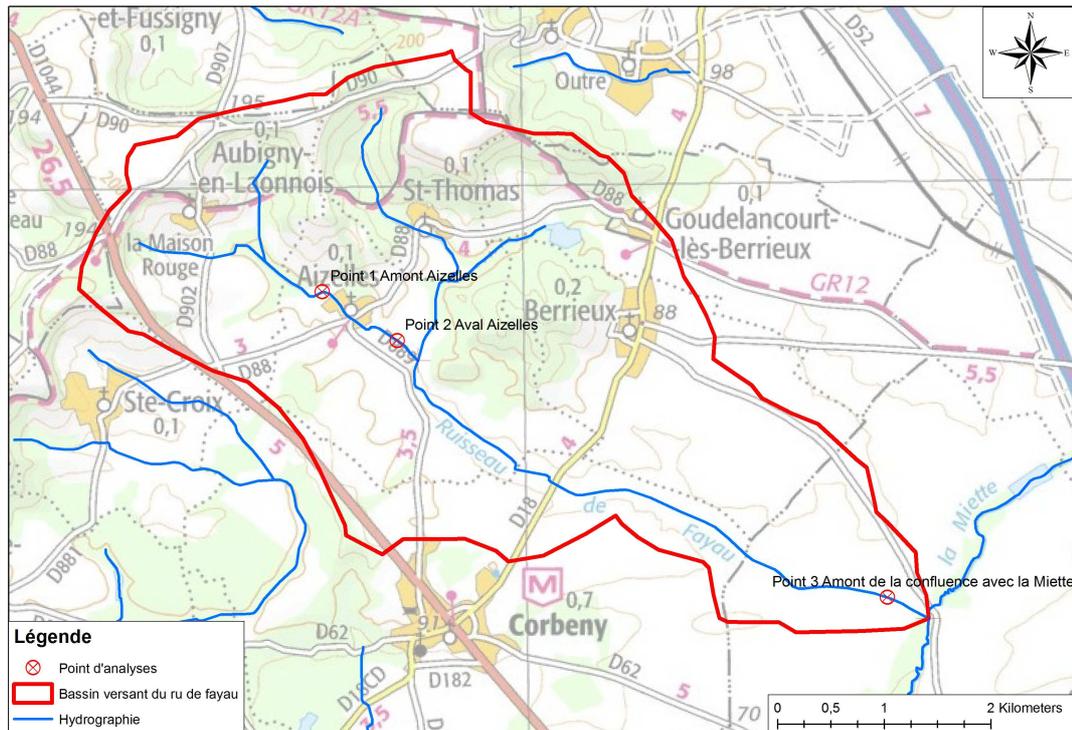
Figure 1 - Bassin versant du ru de Fayau et localisation des points de mesures

Trois points ont été retenus sur le ru de Fayau afin d'en caractériser l'état physicochimique et biologique.

Le premier point de mesures caractérise l'amont du bassin versant au niveau de la commune d'Aizelles (surface de bassin versant = 5 km<sup>2</sup>). Le second point de mesures, situé en aval de la commune d'Aizelles à proximité de la D889 (surface de bassin versant = 6 km<sup>2</sup>), permet d'établir un état des lieux avant renaturation. Le troisième point de mesure, en amont de la confluence du ru de Fayau avec la Miette près de la Ferme de Damary sur la commune de Juvincourt et Damary, permet de faire le bilan des apports de l'ensemble du bassin versant (surface de bassin versant = 22 km<sup>2</sup>). Le plan détaillé de la localisation des points d'analyses est présenté en ANNEXE 1.

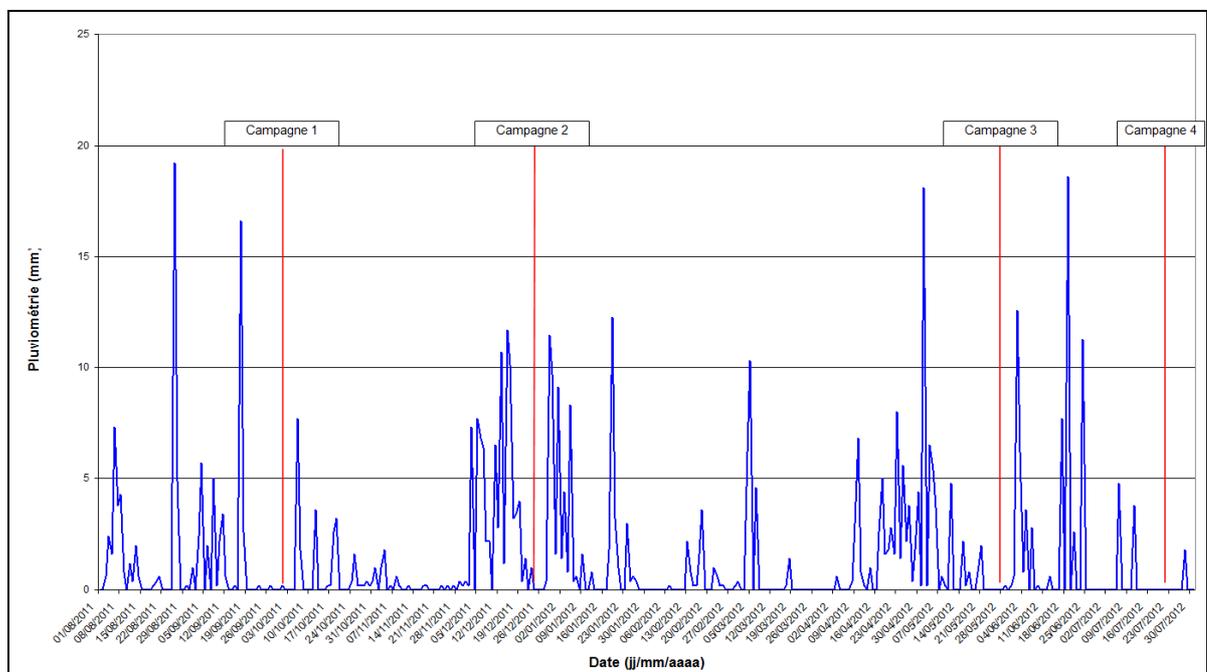
**Figure 2 : Pluviométrie journalière (en mm) entre août 2011 et juillet 2012 sur la station météorologique de Reims (source : infoclimat.fr)**

La pluviométrie de secteur d'étude est approchée à partir de la station météorologique de Reims (figure 2 et tableau 5). Cette station est située à environ 20 km du bassin versant du ru de Fayau.

La première campagne de prélèvement a été effectuée dans des conditions pluviométriques relativement humides avec un cumul des précipitations 15 jours avant prélèvement de 19,8 mm. Ces conditions étaient moyennement favorables à la réalisation des prélèvements de macroinvertébrés benthiques. Cependant ces conditions restaient correctes pour les prélèvements physico-chimiques.

La troisième et la quatrième campagne ont été effectuées en condition pluviométrique assez sèche avec un cumul des précipitations 15 jours avant prélèvement de 10,8 mm (campagne 3) et 8,6 mm (campagne 4). Ces conditions étaient correctes pour la physico-chimie.

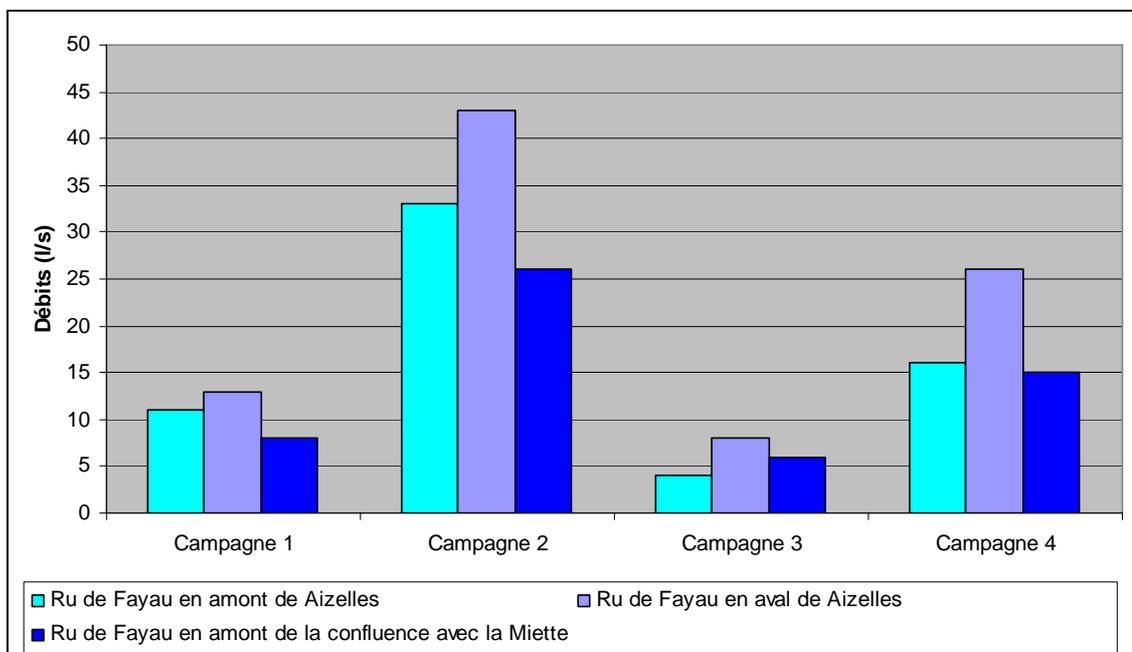
**Figure 3 : Débits mesurés lors de chaque campagne de prélèvements (l/s)**

Les résultats des mesures de débit de chaque campagne est présenté en figure 3. Le détail des mesures de débit est présenté en ANNEXE 3.

Globalement, les débits obtenus lors de chaque campagne de prélèvements sont corrélés avec les précipitations relevées à Reims hormis la quatrième campagne effectuée en juillet. Cette période comportait des évènements orageux localisés. Il est donc fort probable que le bassin versant du ru de

On constate donc une augmentation de débit entre l'amont et l'aval de la ville d'Aizelles. Cette augmentation comprise entre +18% et +100% (débit multiplié par deux) indique un apport d'eau entre ces deux points espacés de 700 m. Cette augmentation peut-être due à la présence de sources non identifiées ou de zones humides mais peut provenir également d'apports de la ville d'Aizelles (rejets pluviaux, rejets domestiques). Aucune source ou zone humide n'est présente entre le point 1 et le point 2. Seuls deux petits étangs sont identifiés mais sans lien visible avec le cours d'eau. La surface du bassin versant entre ces deux points ne varie que de 1 km<sup>2</sup> dont 6% est imperméabilisée. La pluviométrie peut donc difficilement expliquer l'augmentation du débit. Lors des mesures terrain, l'augmentation de débit de 10 l/s est observée au niveau des campagnes 2 et 4, toute deux réalisée entre 8h00 et 10h00 du matin. Lors des autres campagnes, l'augmentation était pour la campagne 1 de 2 l/s (mesurée à 11h00) et pour la campagne 3 de 4 l/s (mesurée à 16h00). Ainsi, les variations observées semblent être cyclique durant la journée. On peut donc supposer que les rejets domestiques ont une influence à minima sur le débit du ru de fayau. Une campagne de mesures sur 24H des débits amont-aval permettrait de vérifier cette hypothèse.

Le différentiel de débit observé entre le point 2 en aval de Aizelles et le point 3 en amont de la confluence avec la Miette reste d'un ordre de grandeur similaire (- 40%) sur toute les campagnes de mesure. Aucun prélèvement/ pompage (agriculture ou autre) n'a été identifié. L'hypothèse la plus probable est la présence d'infiltrations dans le sous sol (cf. carte géologique en ANNEXE 4). La nature du sous sol de l'aval du bassin versant est composée en partie de colluvions sableuses et de craie du Sénonien (« Champagne dite « sèche ») présentant des réseaux karstiques. Le sous sol est particulièrement fissuré / fracturé dans les vallées (source : BRGM). Ce risque d'infiltration dans le sous sol est facilité par l'étendue des champs agricoles. Par ailleurs les débits mesurés rapportés au bassin versant de chaque point (débit spécifique en tableau 6) montrent clairement une diminution importante des apports en eau du bassin à partir du point 2. Ce constat mets en avant de probables infiltrations qui expliqueraient que même lorsque les sols sont saturés en eau (campagne de décembre) on observe une diminution du débit. Notons également la présence d'une carrière de pierres crayeuses en bordure de cours d'eau juste après la confluence du ru du Moulin. Du fait de la proximité du cours d'eau, il peut y avoir captage d'une partie du débit par la carrière.

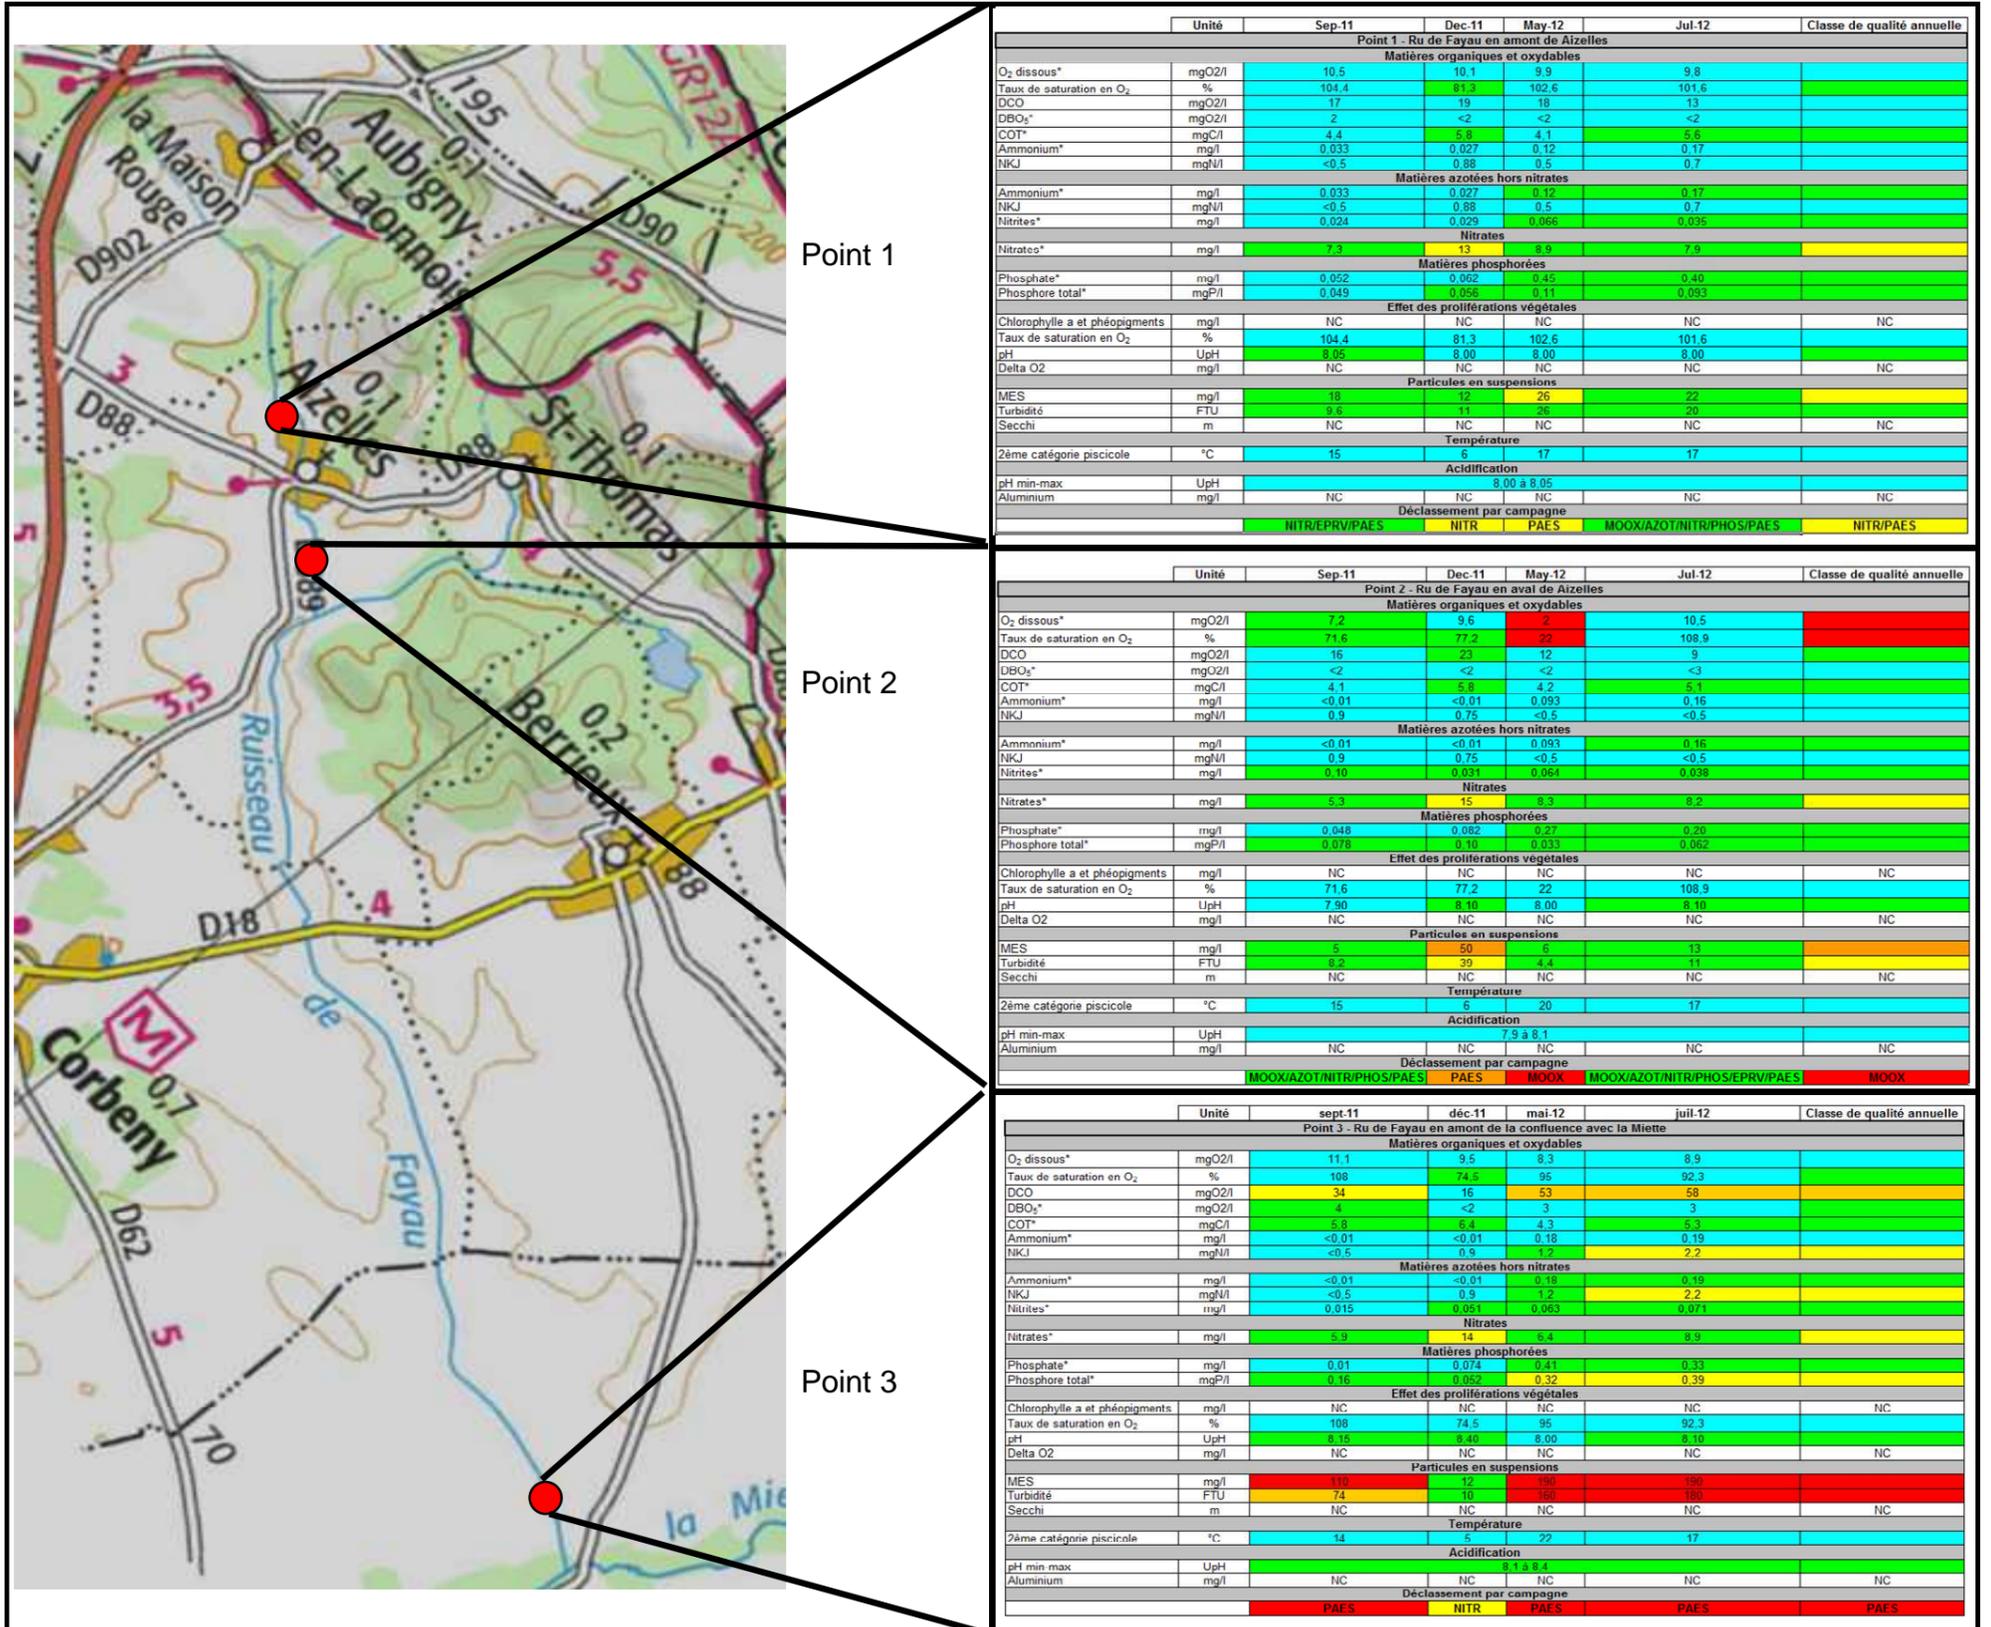
Figure 4 : récapitulatif de chaque campagne analysée par le Seq-Eau v2

Tout comme la station amont, on observe également des déclassements en décembre et en mai sur les paramètres « particules en suspension » (MES et turbidité) en qualité médiocre et les nitrates en qualité moyenne. Les apports du bassin versant par ruissellement semblent toujours en cause notamment à partir des surfaces agricoles.

La situation en exutoire de bassin versant, mise en parallèle avec les vitesses d'écoulement (relativement faibles comparées aux deux stations en amont) et la concentration en matière organique mettent en évidence soit un secteur de blocage sédimentaire ou bien de dépôts /d'accumulation des éléments provenant du bassin versant. L'énergie du débit sur cette station semble insuffisante pour évacuer les apports reçus de l'amont. Ce constat peut expliquer la dégradation de la qualité des eaux de la station par les MES en septembre, mai et juillet. En décembre, le débit semble suffisamment important pour évacuer ou diluer les MES d'où une légère amélioration de la qualité du milieu.

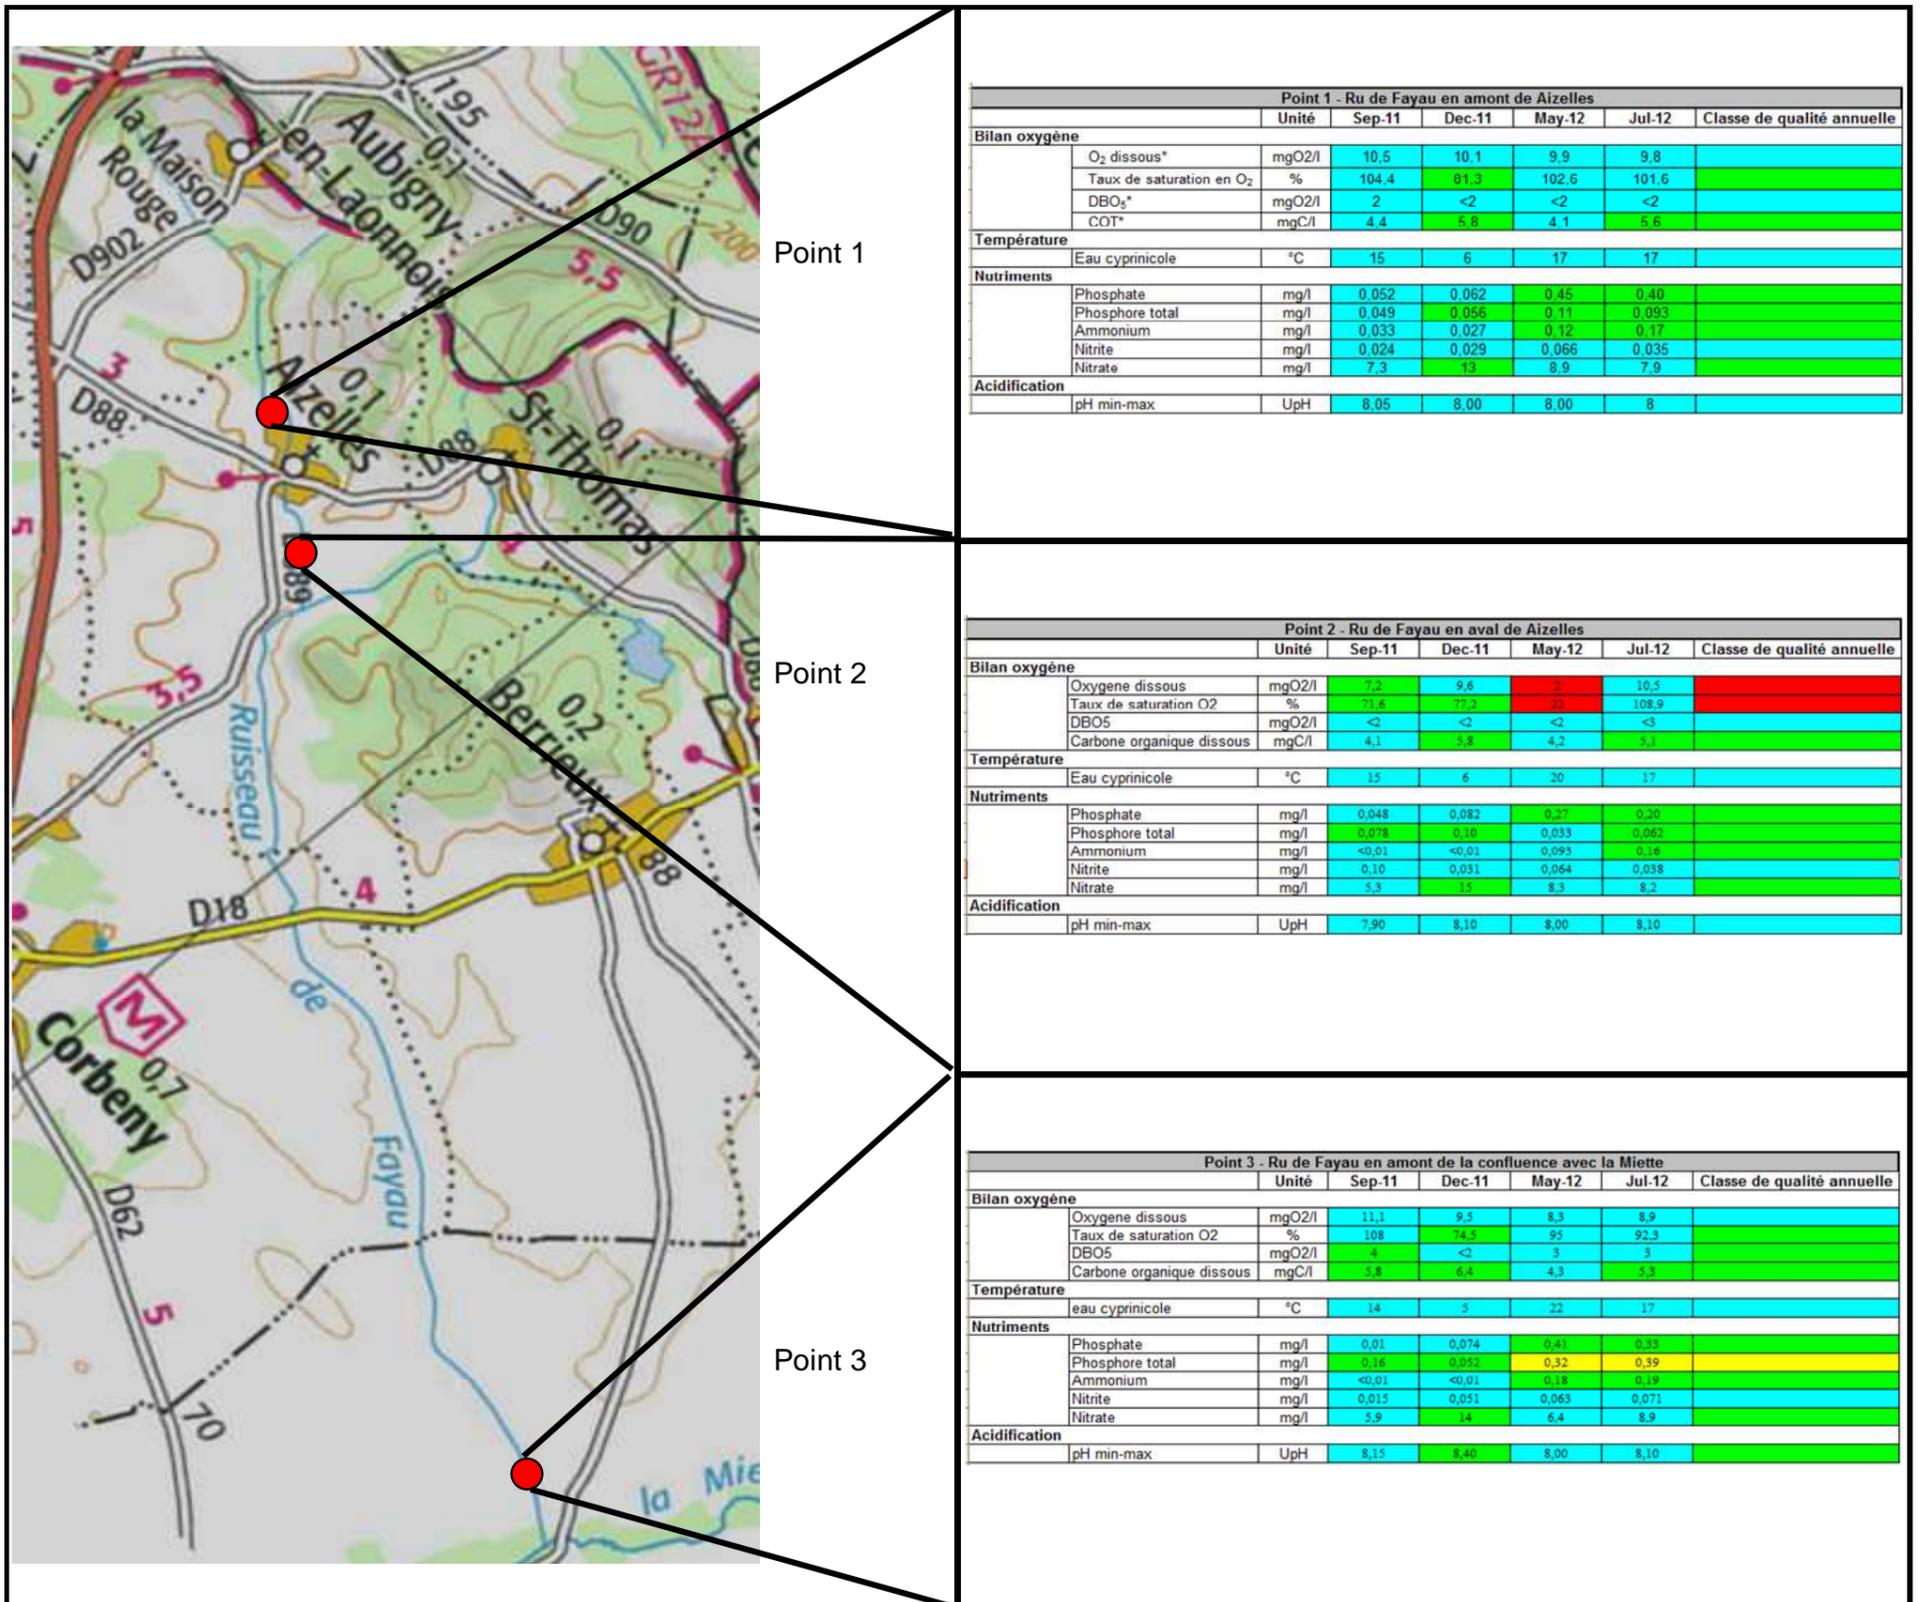
Figure 5 : récapitulatif de chaque campagne analysée par l'arrêté du 25 janvier 2010 (DCE)

On remarquera que concernant les paramètres physico-chimique de l'état écologique, les principaux déclassements préjudiciable à la biologique interviennent essentiellement lors de la campagne de mai (pour l'oxygène et les phosphores) et de juillet (phosphores uniquement).

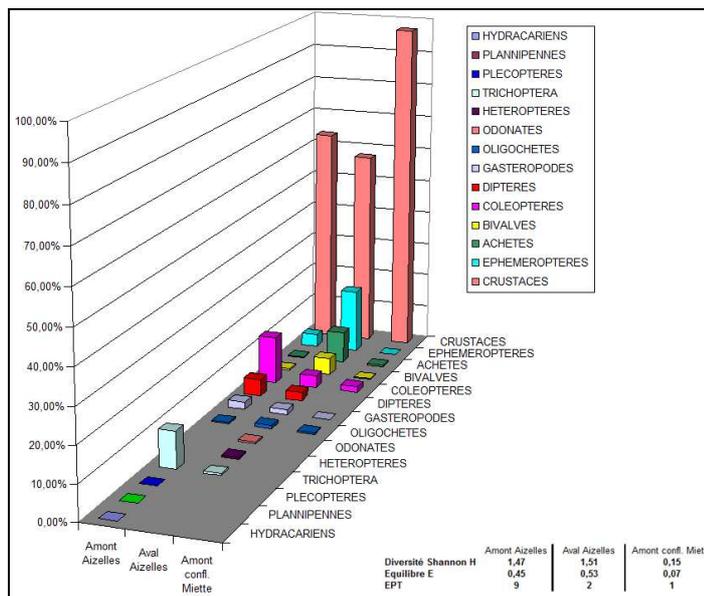
Figure 6 : Composition du peuplement macrobenthique du ru de Fayau

Le peuplement macrobenthique du ru de Fayau est majoritairement composé par le groupe des Crustacés, on observe notamment de fortes densités de *Gammaridae* du genre *Gammarus* dès l'amont du cours d'eau (figure 8). Ce genre est omnivore, ubiquiste et très répandu. Il est caractérisé par d'importantes capacités de prolifération en cas d'absence de prédation notamment.

La diversité est faible (H=1.51) et l'équilibre moyen (E= 0.53) en lien avec la dominance des *Gammarus*. On note un indice EPT (éphéméroptère, plécoptère, trichoptère) faible sur cette station (EPT= 2). Le peuplement sur cette station est peu diversifié, peu structuré mais présente quelques taxons polluo-sensibles. Cette station est perturbée et dégradée mais des reliquats d'espèces sensibles sont encore présents (des phénomènes de dérive des invertébrés de l'amont sont peut être en cause). La perturbation principale sur cette station est le recalibrage de la section.

La station en amont de la confluence avec la Miette est quasi mono spécifique en *Gammaridae* du genre *Gammarus*. Seuls quelques taxons comme les Coléoptères du genre *Elmis*, les Achètes du genre *Glossiphonia* et *Erpobdella* sont encore présents. La diversité et l'équilibre sur cette station sont très faible (H=0.15 / E= 0.53) en lien avec la forte dominance des *Gammarus*. On note un indice EPT (éphéméroptère, plécoptère, trichoptère) très faible sur cette station (EPT= 1) représenté par le seul genre *Baetis*. Le peuplement sur cette station est peu diversifié, peu structuré avec très peu de taxons polluo-sensibles indiquant un milieu fortement perturbé et dégradé. L'origine de cette dégradation est multiple, on peut citer le recalibrage de la section, les apports trop importants en matière organique, les polluants tels que les nitrates et phosphates, des phénomènes d'anoxie, mais on peut également soupçonner qu'il y ait, au regard du contexte agricole, des apports chroniques en polluants toxiques (insecticides, fongicides...). A partir des analyses physico-chimique et des résultats biologiques on peut déduire que l'aval du cours d'eau reçoit une quantité de matières organique beaucoup trop importante vis-à-vis de la capacité auto-épuratoire du cours d'eau, c'est-à-dire la capacité des micro-organismes aquatiques à décomposer la matière organique transitant dans le milieu. On citera que les travaux de recalibrage ont fortement réduit cette capacité auto-épuratrice (banalisation des habitats, en particulier des vitesses d'écoulement).

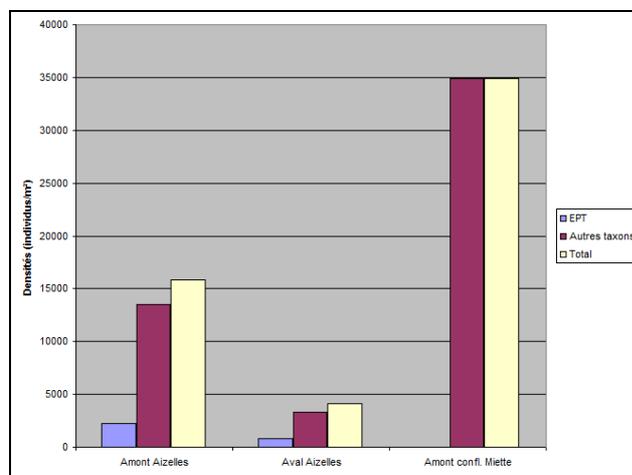
Figure 7 : Densité d'invertébrés benthiques sur les 3 stations d'étude en septembre 2011

L'évolution de l'abondance (figure 9) indique que sur la station en amont de Aizelles, le peuplement possède un effectif moyen mais d'assez bonne qualité par la présence d'un nombre important d'EPT (essentiellement composé du genre *Lasiocephala*).

L'importante perte d'effectif enregistrée sur la station en aval de Aizelles traduit des conditions inhospitalières pour le peuplement. Cette variation est principalement expliquée par l'uniformité des habitats consécutive au recalibrage du lit mineur. Cette situation rend le peuplement beaucoup plus vulnérable aux pollutions et aux variations hydrologiques en raison des variations brusques de l'écoulement et des substrats uniformes (peu de zones refuges).

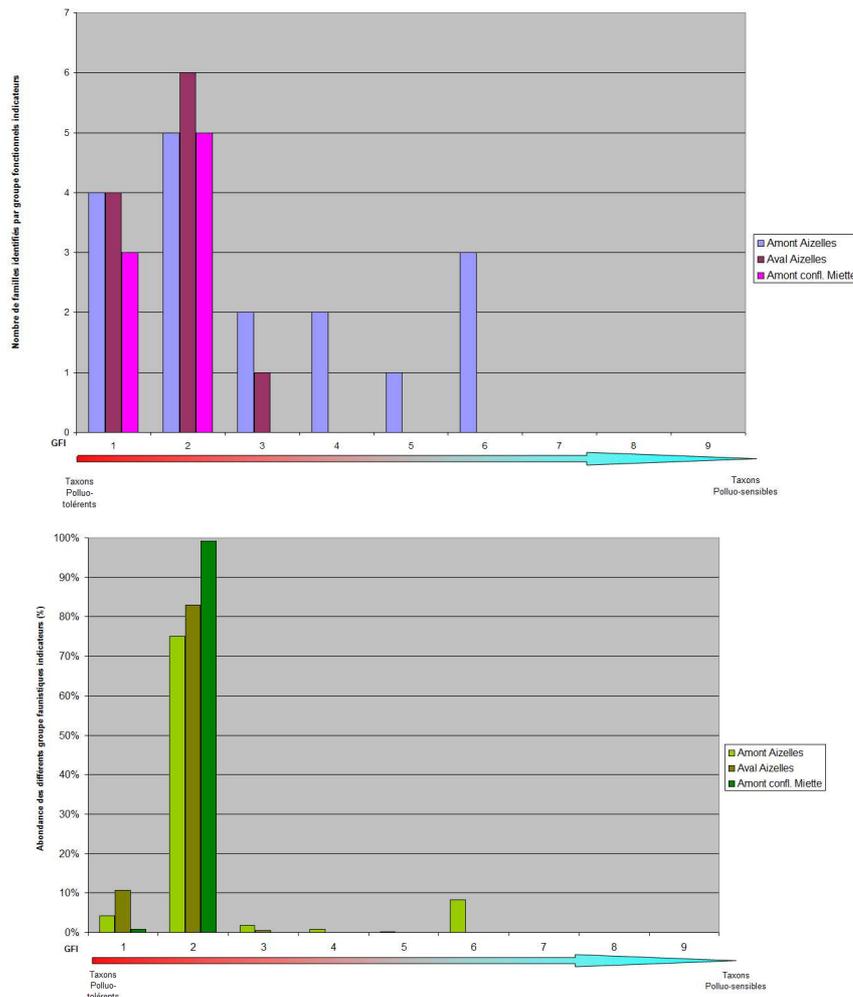
Figure 8 : répartition des groupes indicateurs faunistiques au sein des trois stations du ru de Fayau

L'analyse conjointe du nombre de familles identifiées par groupe fonctionnels indicateurs et de leurs effectifs par station (fréquence relative) montre que globalement le GFI 2 (possédant une forte résistance à la pollution) est diversifié et abondant sur toutes les stations (figure 10 – page suivante). Seule la station 1 comporte des GFI supérieur à 3, témoignant de conditions plus favorable à l'installation de groupes polluo-sensibles (GFI max = 6). Cependant ceux-ci restent en faible abondance comparés aux groupes polluo-tolérants. Les stations 2 et 3 sont composées essentiellement de GFI 1 et 2, témoignant de conditions du milieu relativement hostiles et d'une pollution importante. Cette pollution est de type organique mais des autres perturbations peuvent être présentes comme les pollutions toxiques (pesticides, insecticides, métaux lourds).

Sur la station 2, on observe conjointement une diminution de la richesse spécifique et une diminution globale de la densité d'invertébrés. Ce phénomène peut traduire une sensibilité du peuplement aux variations hydrologiques car ceux-ci ne peuvent trouver de zones refuges. La diminution de la richesse spécifique montre également la monotonie de la mosaïque d'habitat. Ces deux constats sont typiquement observés sur les cours d'eau ayant été recalibrés.

La station 3 semble être la plus défavorable de par les fortes densités de taxons polluo-résistant (*Elmidae* – *Gammaridae*). Ces deux familles peuvent supporter de fortes charges en matières organiques. La station 3, au travers des mesures hydrologiques, les résultats physico-chimiques, semble être une zone d'accumulation de la matière organique. Seuls les taxons polluo-résistants peuvent s'accomoder à ces conditions.

Le peuplement semble subir l'impact d'une pollution organique dès la station 1 en amont (forte proportion de GFI 1 et 2 sur la station 1), à cela s'ajoute l'impact du recalibrage à partir de la station 2 (diminution de la richesse et de la qualité écologique, augmentation de la sensibilité aux variations hydrologiques). Enfin sur la station 3, on observe le cumul d'impact entre le recalibrage et la pollution organique. Une pollution toxique est probable du fait du contexte agricole (insecticides, fongicides...) du bassin versant mais les analyses réalisées ne permettent pas de vérifier cette hypothèse.

Ces efforts en amont contribueraient à l'amélioration de la qualité aval par le phénomène de continuité écologique (colonisation par dérive des invertébrés) à conditions que l'habitat soit correctement restructuré. Ainsi pour améliorer le cours d'eau sur la zone de travaux il est conseillé de recréer une mosaïque d'habitats variés, de retaluter les berges, de planter une ripisylve variée, de rétablir des capacités de débordement, de reconnecter les annexes hydrauliques. Toujours concernant le secteur de renaturation, il est impératif de créer des écoulements variés permettant une ré-oxygénation du milieu afin d'éviter des phénomènes d'anoxie. Par ailleurs, il sera important de vérifier également la géologie du site et d'évaluer les pertes par infiltration dans le sous sol (craie). Des actions sur l'assainissement des communes du bassin versant peuvent être à prévoir si l'apport des rejets domestiques est vérifié. Cet ensemble d'action garantirait de meilleurs résultats écologiques sur le site de renaturation.

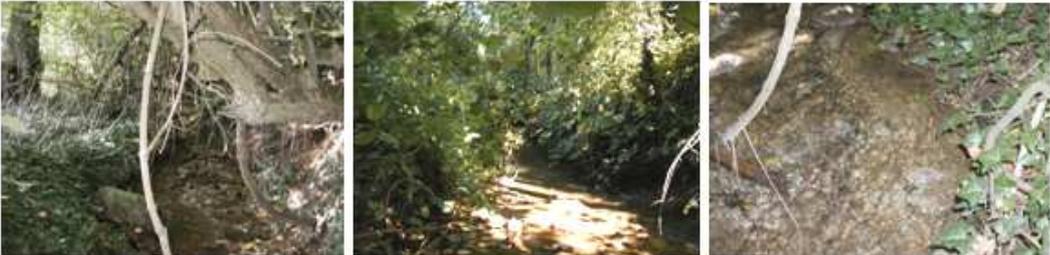
Localisation précise : 300 m en amont de Aizelles le long du chemin partant de la D88  Extrait de carte IGN 1/25 000 : 2711E			
QUALITE DE L'EAU			
Couleur :	néant	Limpidité :	Bonne
Odeur :	néant		
Pollution apparente :	non		
Présence d'algues filamenteuses :	non		
Eutrophistation :	non		
Existence de rejets polluants :	non		
CARACTERISTIQUES DU MILIEU PHYSIQUE			
<b>Lit Mineur</b>			
Largeur plein bord :	2,5 m	Profondeur moyenne :	6 cm
Largeur en eau :	1 m	Vitesse moyenne :	5 à 25 cm/s
Faciès :	lotique	Substrat :	Dalle, argile, pierres/ galets, blocs
Colmatage :	néant		
<b>Berges</b>			
Nature :	argile, terre, racines	Inclinaison :	30 à 70°
Hauteur :	2 m	Stabilité :	stables, encaissées

<b>Végétation aquatique</b>		<b>Végétation rivulaire</b>	
Nature :	néant	Nature :	herbacées, arbustives, arborée
Recouvrement :	néant	Ensoleillement :	5 à 25 %
Présence d'embâcles :	néant	Abris piscicoles :	faibles
<b>Hydrologie-débit</b>			
Débit :	16 l/s (moyenne sur les 4 campagnes de l'année 2012)		
OCCUPATION DU SOL			
Rive gauche :	cultures	Rive droite :	cultures
Photos

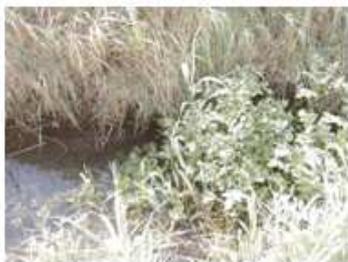
STATION			
Station : n°	2	Cours d'eau :	Le ru de Fayau
Commune :	Aizelles	Code INSEE :	02007
Localisation (Lambert II étendu) :			
X amont :	707284,87	Y amont :	2499891,27
X aval :	707327,07	Y aval :	2499868,56
			Longueur de la station : 30 m

Localisation du point : 200 m en aval de Aizelles Chemin partant de la D889  Extrait de carte IGN 1/25 000 : 2711E	
QUALITE DE L'EAU			
Couleur :	néant	Limpidité :	Bonne
		Odeur :	néant
Pollution apparente :	non		
Présence d'algues filamenteuses :	non		
Eutrophistation :	non		
Existence de rejets polluants :	non		
CARACTERISTIQUES DU MILIEU PHYSIQUE			
<b>Lit Mineur</b>			
Largeur plein bord :	1,5 m	Profondeur moyenne :	6 cm
Largeur en eau :	0,75 m	Vitesse moyenne :	5 à 25 cm/s
Faciès :	plat lotique	Substrat :	hélrophytes, vases, argile
Colmatage :	léger		
<b>Berges</b>			
Nature :	argile, terre, racines	Inclinaison :	30 à 70°
Hauteur :	1 m	Stabilité :	encaissées, recalibrées

<b>Végétation aquatique</b>		<b>Végétation rivulaire</b>	
Nature :	hélrophytes	Nature :	herbacées
Recouvrement :	28%	Ensoleillement :	5 à 25 %
Présence d'embâcles :	néant	Abris piscicoles faibles	
<b>Hydrologie-débit</b>			
Débit :	22,5 l/s (moyenne sur les 4 campagnes de l'année 2012)		
OCCUPATION DU SOL			
Rive gauche :	cultures	Rive droite :	cultures
Photos

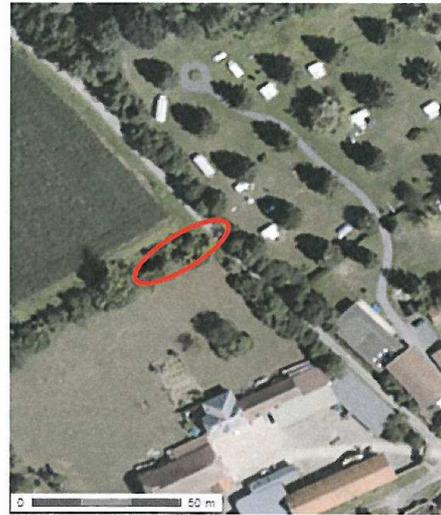
**Mandataire :** Entente Oise Aisne  
**Adresse :** 11 cours Guynemer 60200 Compiègne  
**Prélèvement :**  
 Code station : LHY312  
 Date de prélèvement : 30/09/2011  
 Date de réception laboratoire : 30/09/2011  
**Localisation :** 300 m en amont de Aizelles  
 le long du chemin partant de la D88

**Cours d'eau :** Le ru de Fayau  
**Commune :** Aizelles  
**Noms du préleveur / accompagnateur :**  
 Hugo LEFALHER et René HAUTER

Coordonnées amont (L93) : X= 758502,59 Y= 6932647,45  
 Finalité de la station d'étude (informative, représentative ou comparative) :  
 Coordonnées aval (L93) : X= 758533,15 Y= 6932636,63  
 Altitude (m) : 92

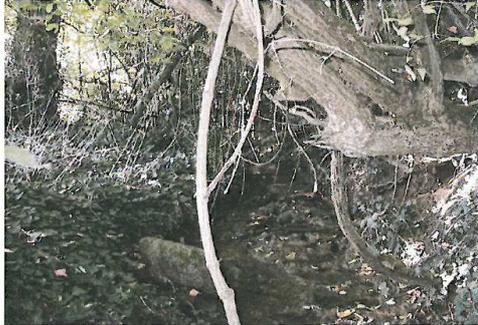
- Vue de la partie amont de la station

Conditions de prélèvement :	Bonne
Difficultés à réaliser le plan d'échantillonnage :	Néant
Ecart au protocole :	Néant
Observations :	Néant

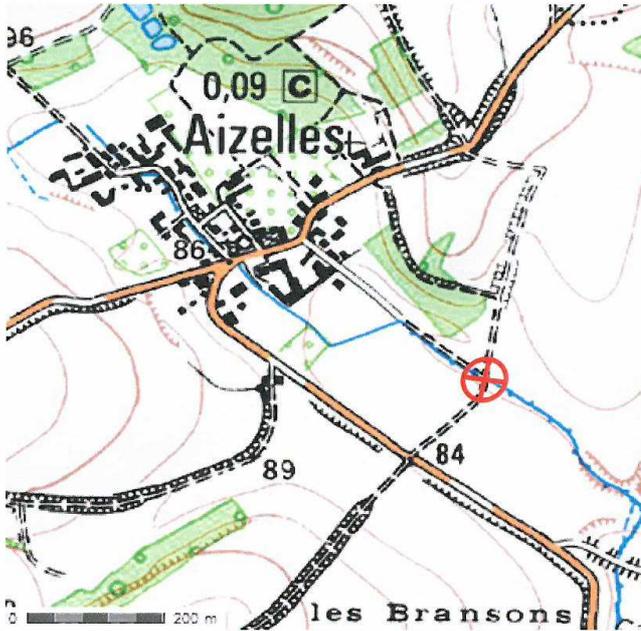
**Mandataire :** Entente Oise Aisne  
**Adresse :** 11 cours Guynemer 60200 Compiègne  
**Prélèvement :**  
**Code station :** LHY313  
**Date de prélèvement :** 30/09/2011  
**Date de réception laboratoire :** 30/09/2011  
**Localisation :** 200 m en aval de Aizelles  
 Chemin partant de la D889

**Cours d'eau :** Ru de Fayau  
**Commune :** Aizelles  
**Noms du préleveur / accompagnateur :** Hugo LEFALHER / René HAUTER

Conditions de prélèvement :	Bonne
Difficultés à réaliser le plan d'échantillonnage :	fond difficilement visible
Ecart au protocole :	Néant
Observations :	Hélophytes très abondants

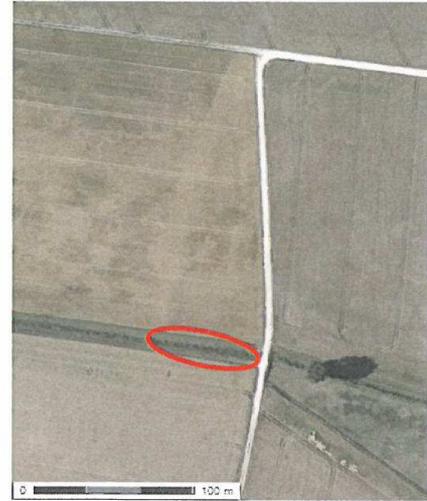
**Mandataire :** Entente Oise Aisne  
**Adresse :** 11 cours Guynemer 60200 Compiègne  
**Prélèvement :**  
**Code station :** LHY314  
**Date de prélèvement :** 30/09/2011  
**Date de réception laboratoire :** 30/09/2011  
**Localisation :** 500 m en amont de la confluence avec la Miette au niveau de la ferme de Damary

**Cours d'eau :** Ru de Fayau  
**Commune :** Juvincourt-et-Damary  
**Noms du préleveur / accompagnateur :** Hugo LEFALHER et René HAUTER

Conditions de prélèvement :	moyenne
Difficultés à réaliser le plan d'échantillonnage :	fond difficilement visible , végétaux abondants
Ecart au protocole :	néant
Observations :	néant
