**Etude de faisabilité d'aménagements hydrauliques
visant à réduire le risque d'inondation
et de programmation d'entretien et de restauration de cours
d'eau sur le bassin versant de la Verse**

La Mève

Diagnostic des milieux aquatiques

Annexes, fiches secteurs

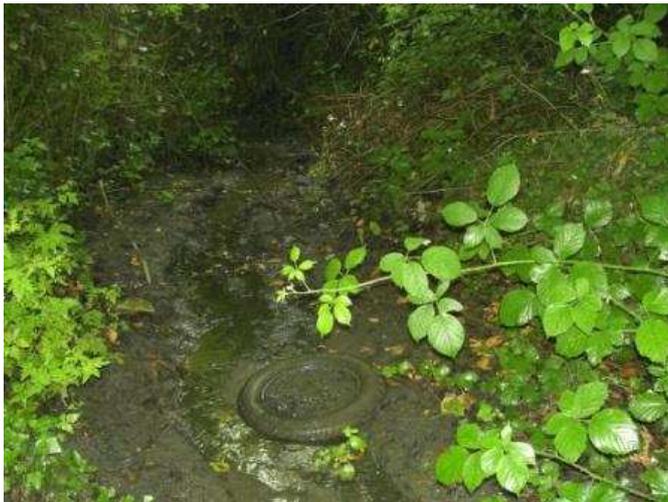
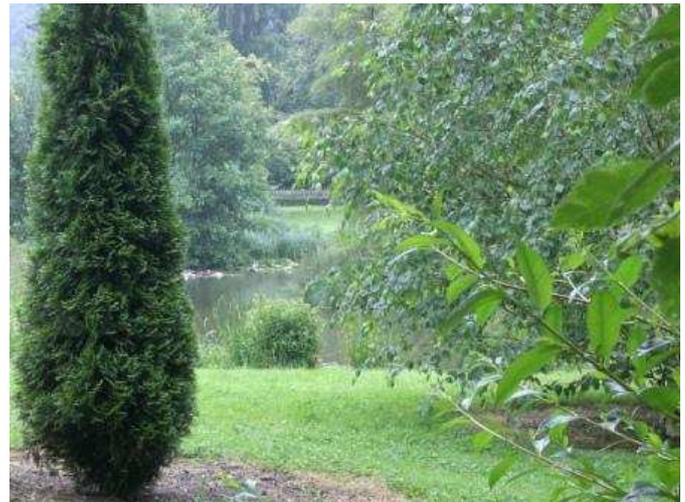
SECTEUR : Aga01

Fonctionnement morphodynamique	Sinueux dynamique	
Intensité de l'érosion	Nulle	Nulle
Type d'érosion		
Nature du substrat	Alluvions meubles	Alluvions meubles
Point noir		
Dimension du point		
Type d'aménagement existant		
Espèce(s) indésirable(s)		
Espèce indésirable recouvrement		
Etat global de la ripisylve	bon	bon
Proposition de restauration de la ripisylve

Qualité globale des habitats piscicoles	Nulle					
Éléments limitant la qualité des habitats :	Colmatage :	<input checked="" type="checkbox"/>	Uniformité des faciès :	<input type="checkbox"/>	Dégradation morphologique :	<input type="checkbox"/>
	Manque d'eau :	<input checked="" type="checkbox"/>	Défaut de ripisylve, caches :	<input checked="" type="checkbox"/>	Cours d'eau visiblement pollué :	<input type="checkbox"/>

Beaucoup de ronces et prêles, Coupe de rajeunissement sur tout le secteur, 3m3 de déchets plastiques en RD,

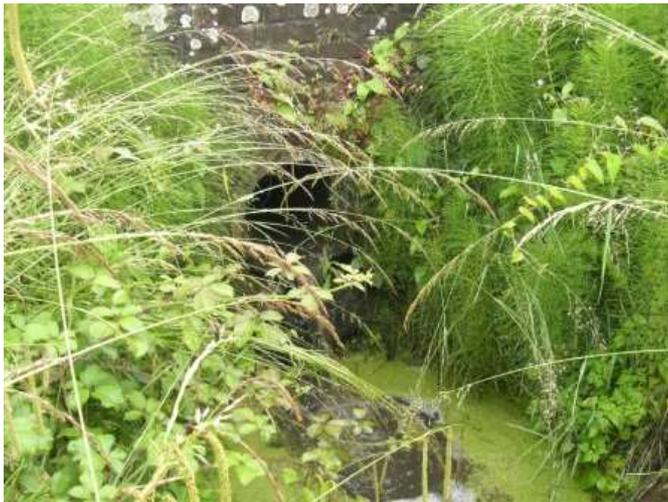
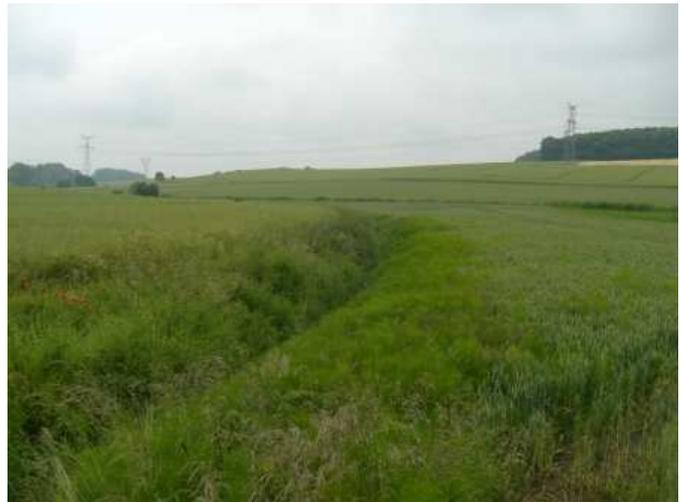
BERGES	Rive Gauche	Rive Droite
Hauteur	1 m	1 m
Pente	Verticale	Verticale

Qualité globale des habitats piscicoles	Très faible					
Éléments limitant la qualité des habitats :	Colmatage :	<input checked="" type="checkbox"/>	Uniformité des faciès :	<input type="checkbox"/>	Dégradation morphologique :	<input type="checkbox"/>
	Manque d'eau :	<input checked="" type="checkbox"/>	Défaut de ripisylve, caches :	<input type="checkbox"/>	Cours d'eau visiblement pollué :	<input type="checkbox"/>

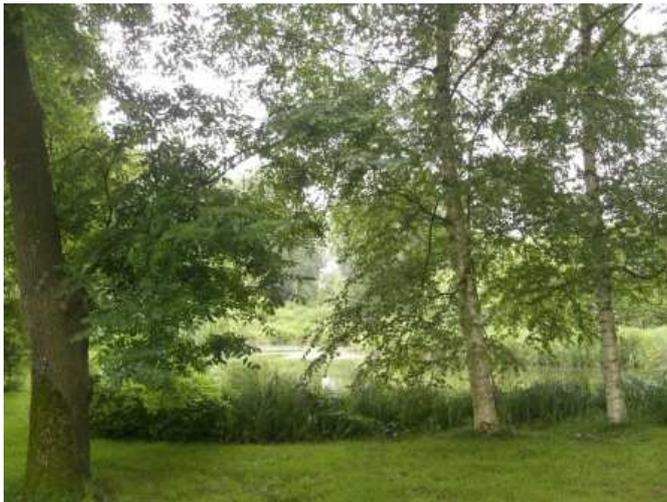
Qualité globale des habitats piscicoles	Nulle					
Éléments limitant la qualité des habitats :	Colmatage :	<input checked="" type="checkbox"/>	Uniformité des faciès :	<input type="checkbox"/>	Dégradation morphologique :	<input type="checkbox"/>
	Manque d'eau :	<input checked="" type="checkbox"/>	Défaut de ripisylve, caches :	<input type="checkbox"/>	Cours d'eau visiblement pollué :	<input type="checkbox"/>

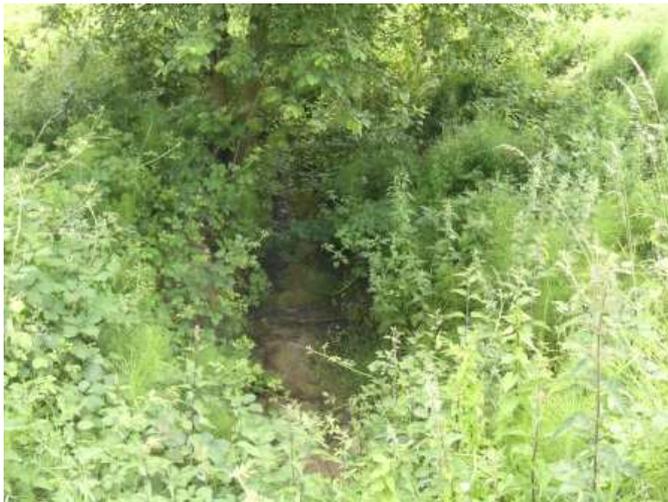
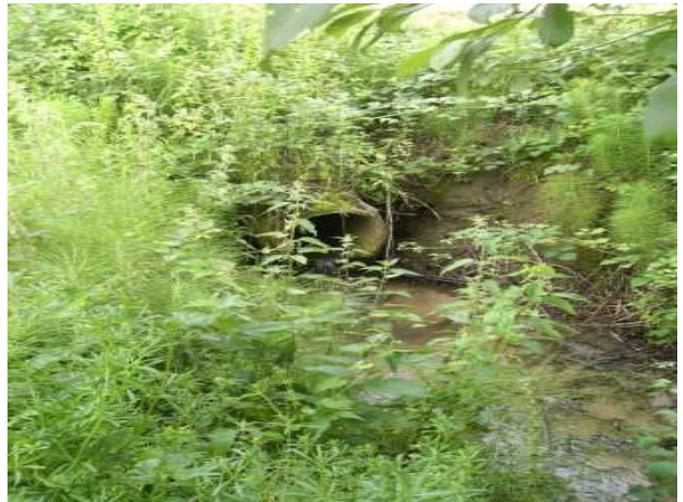
BERGES	Rive Gauche	Rive Droite
Hauteur	1,5 m	1,5 m
Pente	Raide	Raide

Qualité globale des habitats piscicoles	Nulle					
Éléments limitant la qualité des habitats :	Colmatage :	<input checked="" type="checkbox"/>	Uniformité des faciès :	<input type="checkbox"/>	Dégradation morphologique :	<input type="checkbox"/>
	Manque d'eau :	<input checked="" type="checkbox"/>	Défaut de ripisylve, caches :	<input type="checkbox"/>	Cours d'eau visiblement pollué :	<input type="checkbox"/>

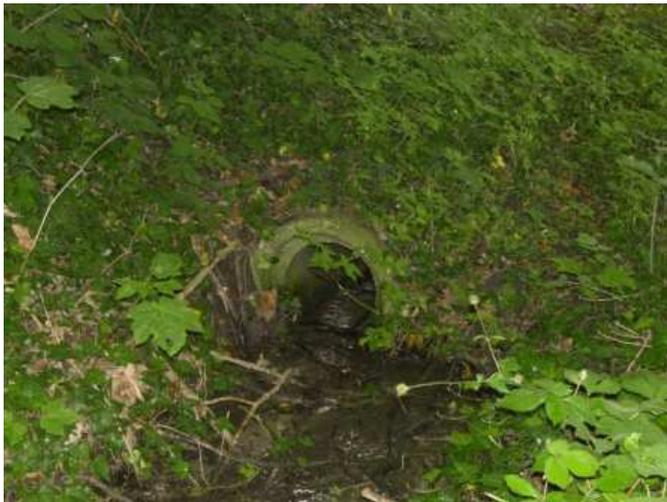
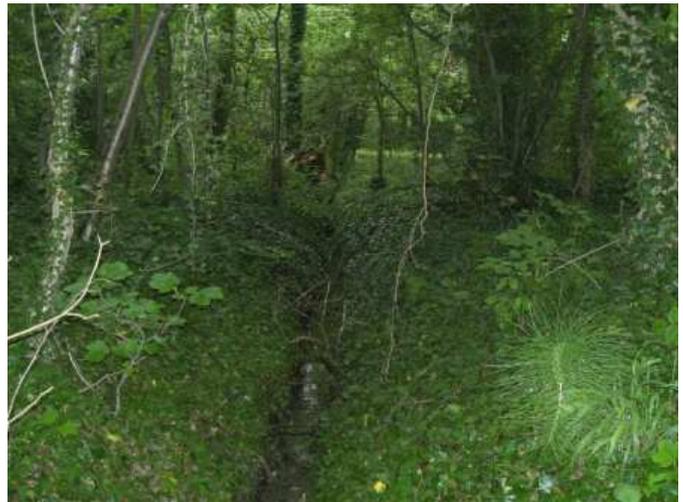
Qualité globale des habitats piscicoles	Nulle					
Éléments limitant la qualité des habitats :	Colmatage :	<input checked="" type="checkbox"/>	Uniformité des faciès :	<input checked="" type="checkbox"/>	Dégradation morphologique :	<input type="checkbox"/>
	Manque d'eau :	<input checked="" type="checkbox"/>	Défaut de ripisylve, caches :	<input checked="" type="checkbox"/>	Cours d'eau visiblement pollué :	<input type="checkbox"/>

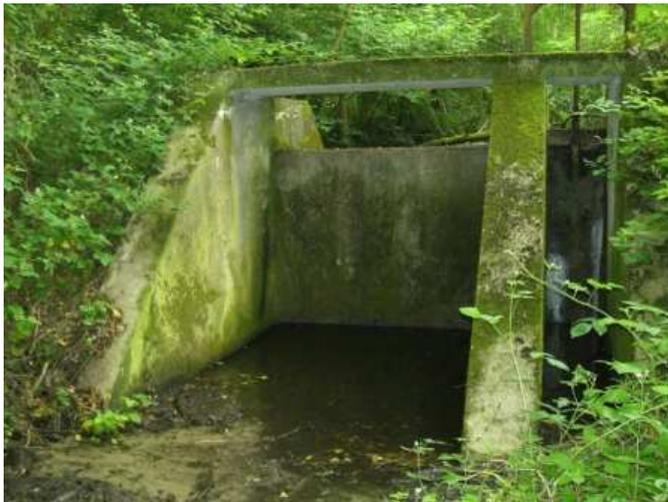
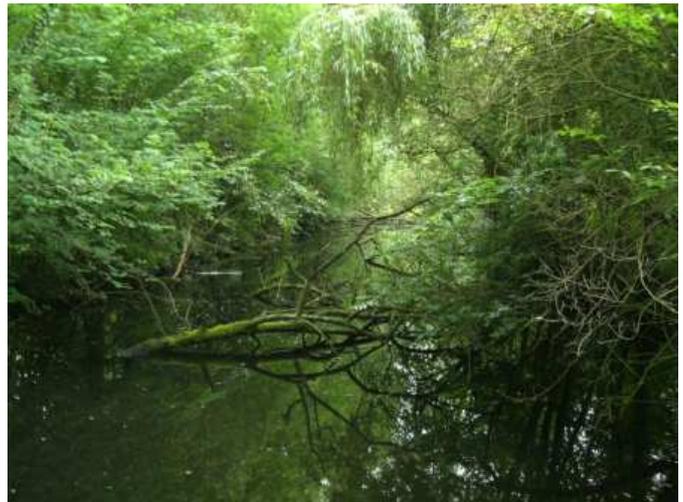
Qualité globale des habitats piscicoles	Nulle					
Éléments limitant la qualité des habitats :	Colmatage :	<input checked="" type="checkbox"/>	Uniformité des faciès :	<input checked="" type="checkbox"/>	Dégradation morphologique :	<input checked="" type="checkbox"/>
	Manque d'eau :	<input checked="" type="checkbox"/>	Défaut de ripisylve, caches :	<input checked="" type="checkbox"/>	Cours d'eau visiblement pollué	<input type="checkbox"/>

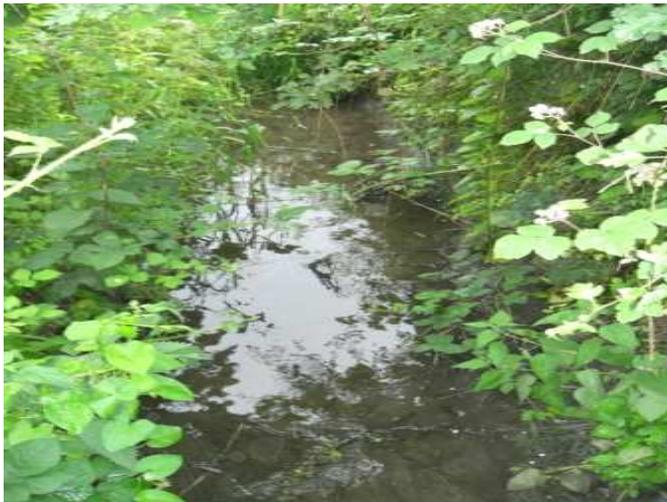
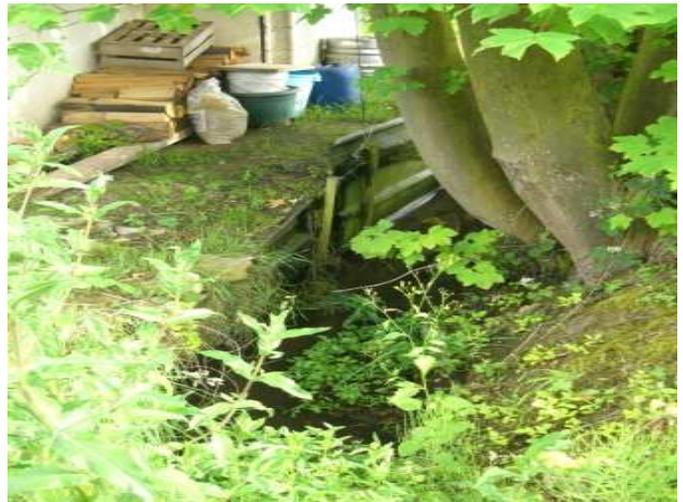
Qualité globale des habitats piscicoles	Nulle					
Éléments limitant la qualité des habitats :	Colmatage :	<input checked="" type="checkbox"/>	Uniformité des faciès :	<input checked="" type="checkbox"/>	Dégradation morphologique :	<input checked="" type="checkbox"/>
	Manque d'eau :	<input checked="" type="checkbox"/>	Défaut de ripisylve, caches :	<input checked="" type="checkbox"/>	Cours d'eau visiblement pollué	<input type="checkbox"/>

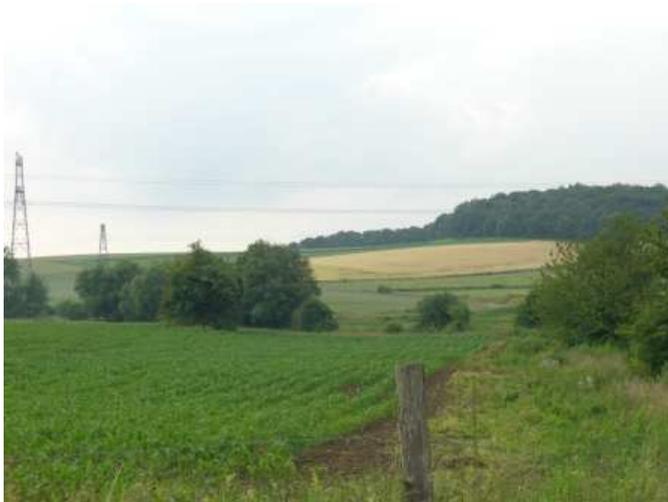
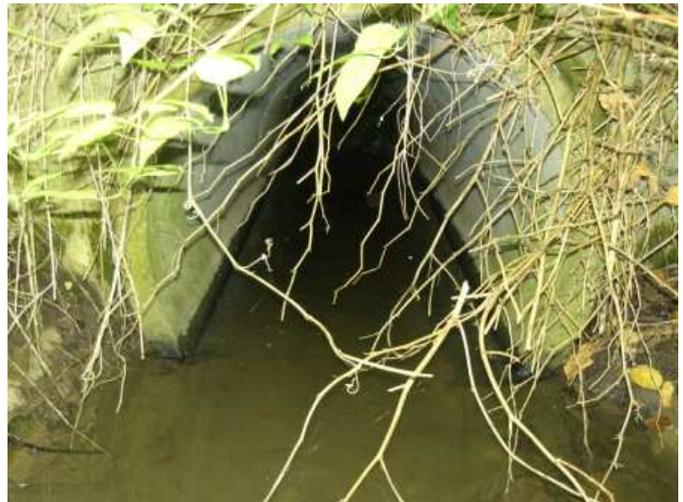
Qualité globale des habitats piscicoles	<input type="text" value="Nulle"/>					
Éléments limitant la qualité des habitats :	Colmatage :	<input checked="" type="checkbox"/>	Uniformité des faciès :	<input checked="" type="checkbox"/>	Dégradation morphologique :	<input checked="" type="checkbox"/>
	Manque d'eau :	<input checked="" type="checkbox"/>	Défaut de ripisylve, caches :	<input checked="" type="checkbox"/>	Cours d'eau visiblement pollué	<input type="checkbox"/>

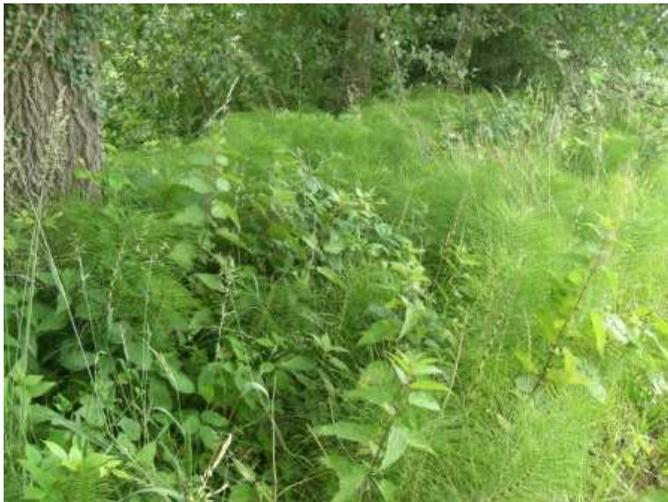
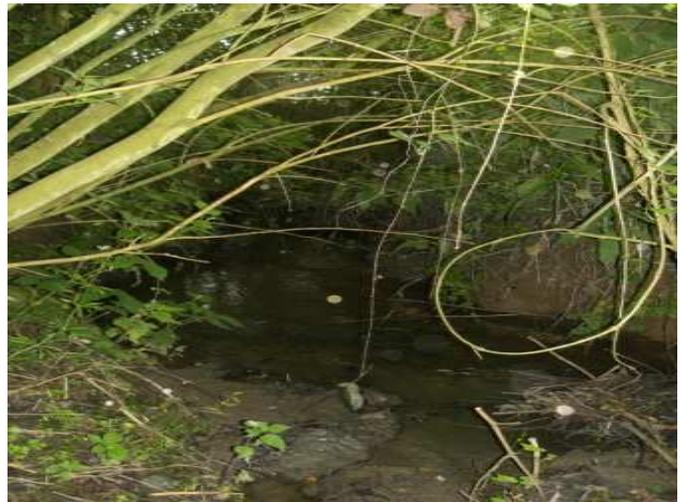
Qualité globale des habitats piscicoles	Nulle					
Éléments limitant la qualité des habitats :	Colmatage :	<input checked="" type="checkbox"/>	Uniformité des faciès :	<input checked="" type="checkbox"/>	Dégradation morphologique :	<input type="checkbox"/>
	Manque d'eau :	<input checked="" type="checkbox"/>	Défaut de ripisylve, caches :	<input type="checkbox"/>	Cours d'eau visiblement pollué :	<input type="checkbox"/>

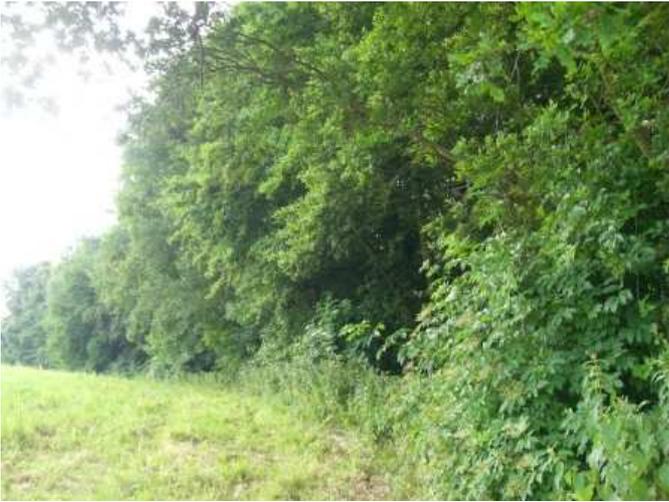
Qualité globale des habitats piscicoles	Très faible					
Éléments limitant la qualité des habitats :	Colmatage :	<input checked="" type="checkbox"/>	Uniformité des faciès :	<input type="checkbox"/>	Dégradation morphologique :	<input type="checkbox"/>
	Manque d'eau :	<input checked="" type="checkbox"/>	Défaut de ripisylve, caches :	<input checked="" type="checkbox"/>	Cours d'eau visiblement pollué :	<input type="checkbox"/>

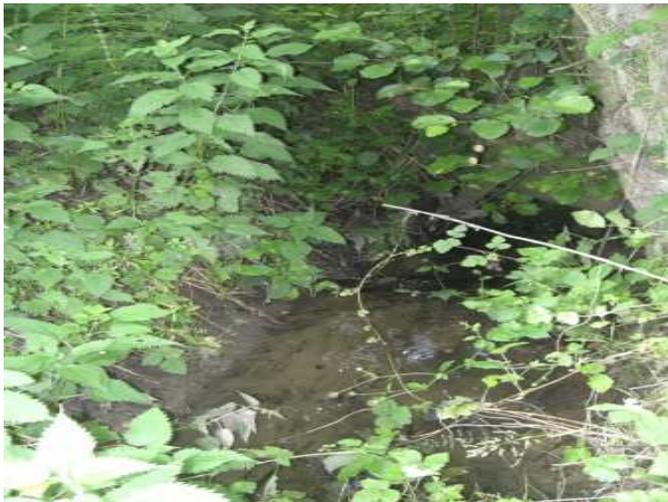
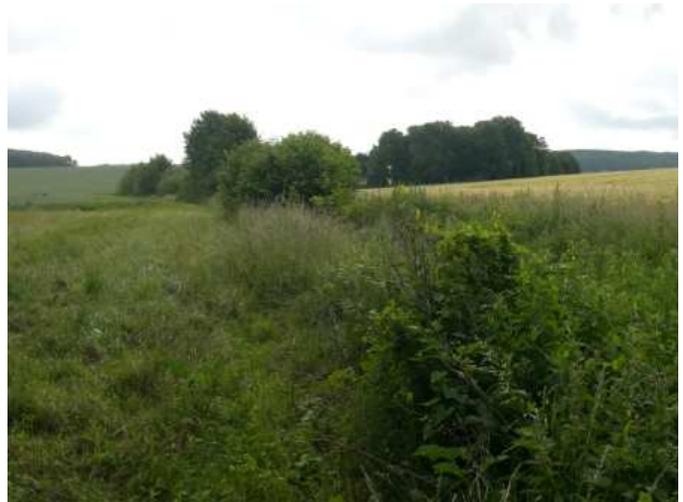
Qualité globale des habitats piscicoles	Très faible					
Éléments limitant la qualité des habitats :	Colmatage :	<input checked="" type="checkbox"/>	Uniformité des faciès :	<input type="checkbox"/>	Dégradation morphologique :	<input type="checkbox"/>
	Manque d'eau :	<input checked="" type="checkbox"/>	Défaut de ripisylve, caches :	<input checked="" type="checkbox"/>	Cours d'eau visiblement pollué :	<input type="checkbox"/>

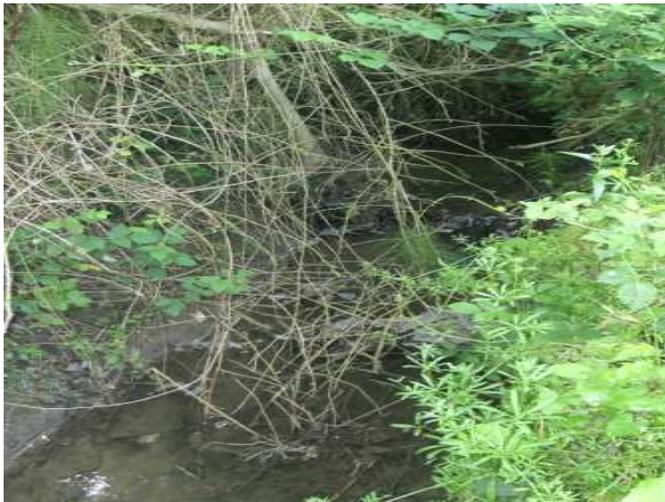
Qualité globale des habitats piscicoles	Très faible					
Éléments limitant la qualité des habitats :	Colmatage :	<input checked="" type="checkbox"/>	Uniformité des faciès :	<input type="checkbox"/>	Dégradation morphologique :	<input type="checkbox"/>
	Manque d'eau :	<input checked="" type="checkbox"/>	Défaut de ripisylve, caches :	<input checked="" type="checkbox"/>	Cours d'eau visiblement pollué :	<input type="checkbox"/>

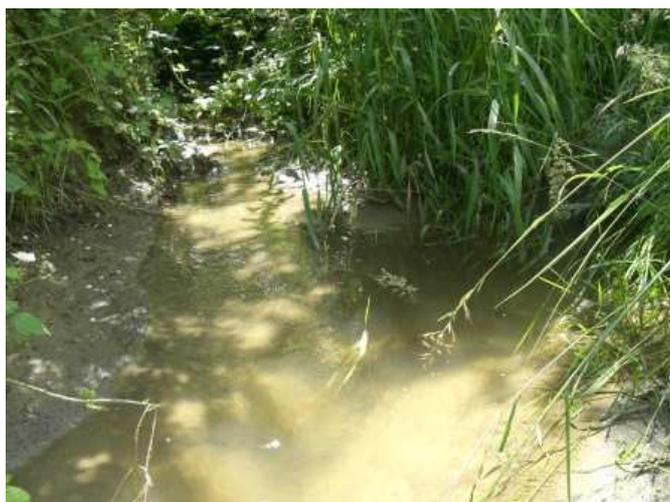
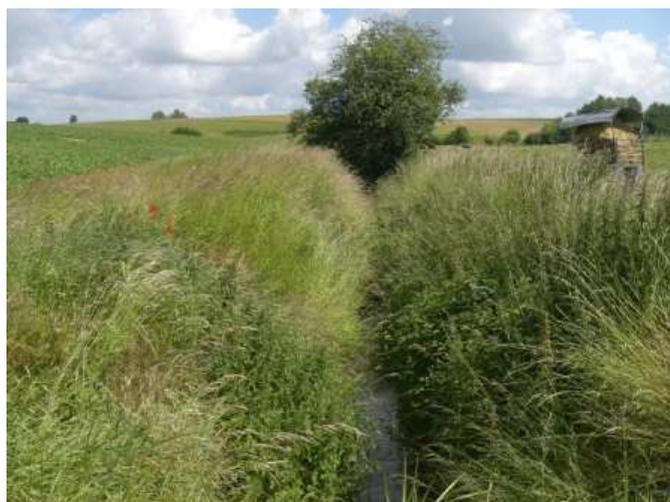
Qualité globale des habitats piscicoles	Très faible					
Éléments limitant la qualité des habitats :	Colmatage :	<input checked="" type="checkbox"/>	Uniformité des faciès :	<input type="checkbox"/>	Dégradation morphologique :	<input checked="" type="checkbox"/>
	Manque d'eau :	<input checked="" type="checkbox"/>	Défaut de ripisylve, caches :	<input checked="" type="checkbox"/>	Cours d'eau visiblement pollué	<input type="checkbox"/>

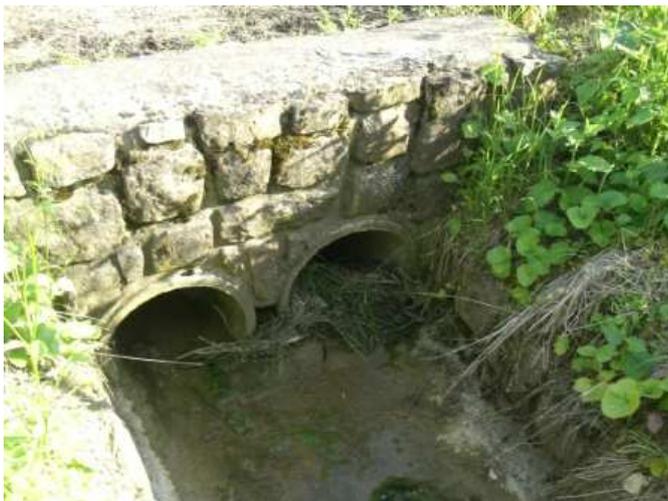
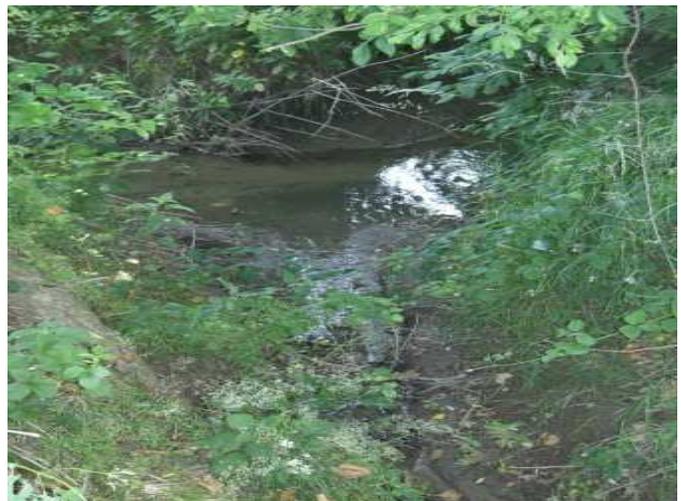
Éléments limitant la qualité des habitats :	Colmatage :	<input checked="" type="checkbox"/>	Uniformité des faciès :	<input checked="" type="checkbox"/>	Dégradation morphologique :	<input checked="" type="checkbox"/>
	Manque d'eau :	<input checked="" type="checkbox"/>	Défaut de ripisylve, caches :	<input checked="" type="checkbox"/>	Cours d'eau visiblement pollué	<input type="checkbox"/>

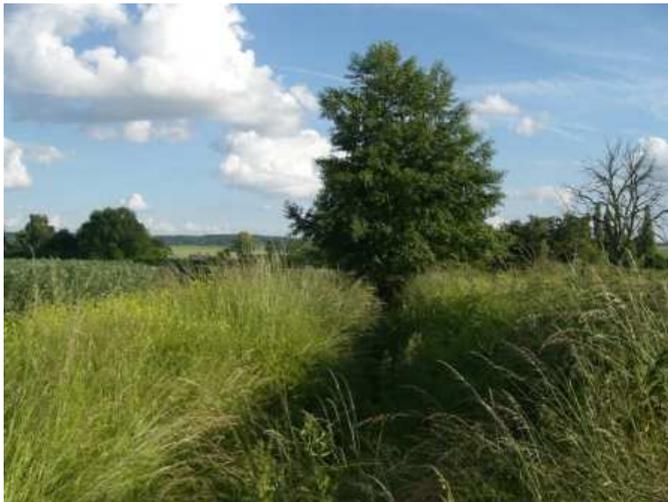
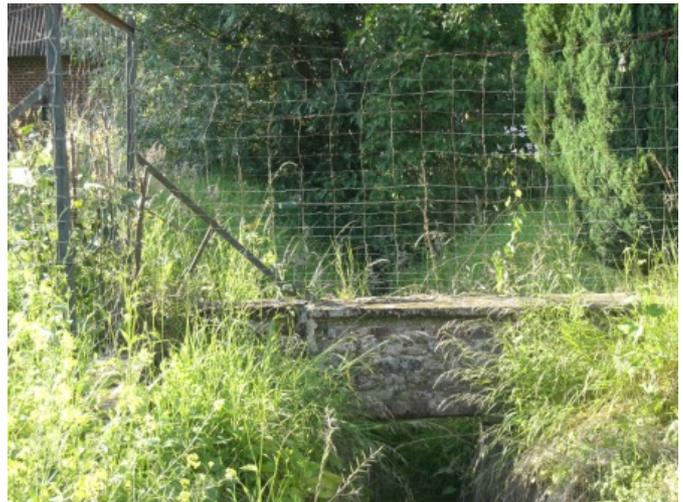
Qualité globale des habitats piscicoles	Nulle					
Éléments limitant la qualité des habitats :	Colmatage :	<input checked="" type="checkbox"/>	Uniformité des faciès :	<input checked="" type="checkbox"/>	Dégradation morphologique :	<input checked="" type="checkbox"/>
	Manque d'eau :	<input checked="" type="checkbox"/>	Défaut de ripisylve, caches :	<input checked="" type="checkbox"/>	Cours d'eau visiblement pollué	<input type="checkbox"/>

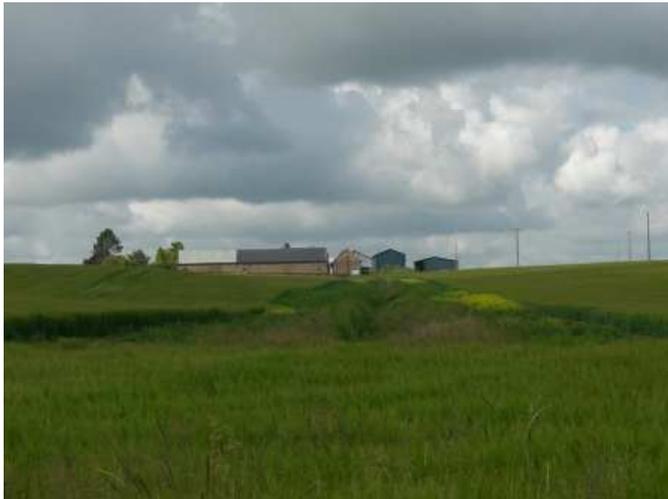
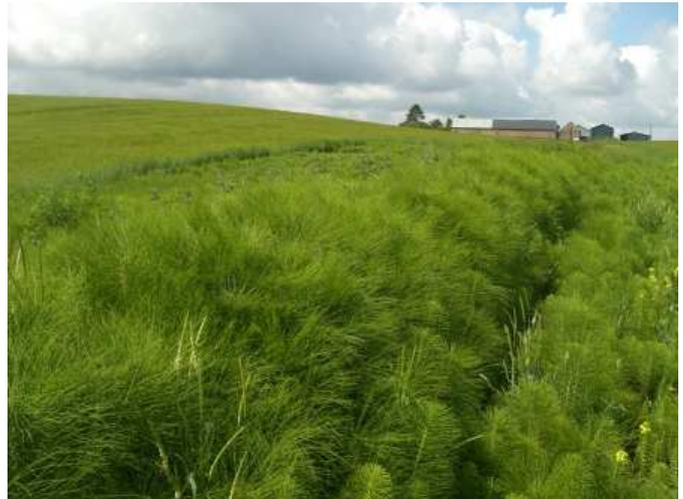
Qualité globale des habitats piscicoles Nulle
Eléments limitant la qualité des habitats :
Colmatage : Uniformité des faciès : Dégradation morphologique :
Manque d'eau : Défaut de ripisylve, caches : Cours d'eau visiblement pollué

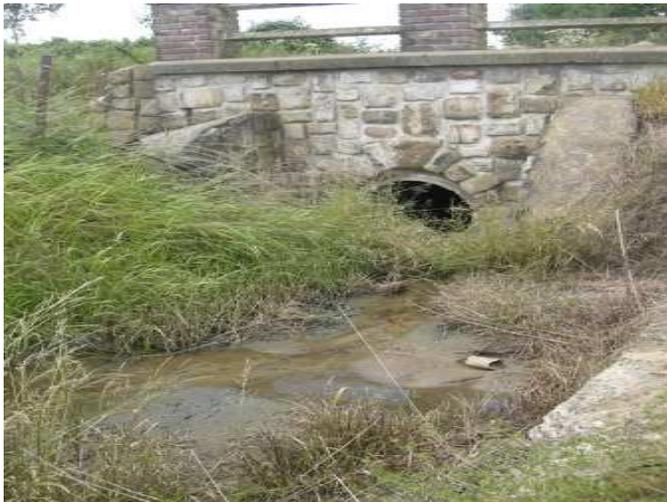
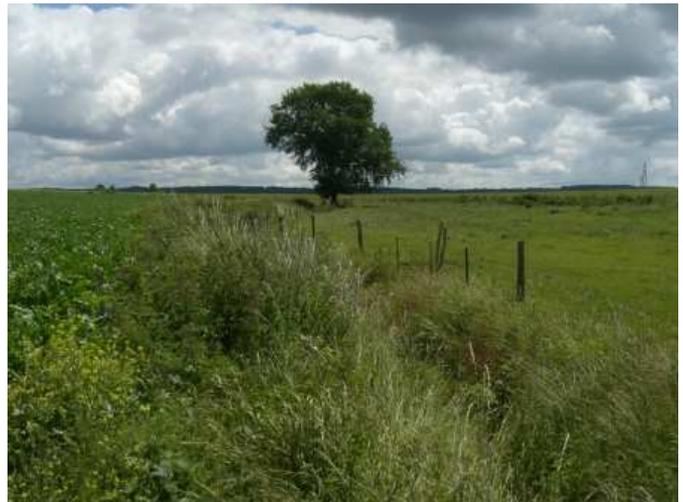
Qualité globale des habitats piscicoles	Nulle					
Éléments limitant la qualité des habitats :	Colmatage :	<input checked="" type="checkbox"/>	Uniformité des faciès :	<input checked="" type="checkbox"/>	Dégradation morphologique :	<input checked="" type="checkbox"/>
	Manque d'eau :	<input checked="" type="checkbox"/>	Défaut de ripisylve, caches :	<input checked="" type="checkbox"/>	Cours d'eau visiblement pollué :	<input checked="" type="checkbox"/>

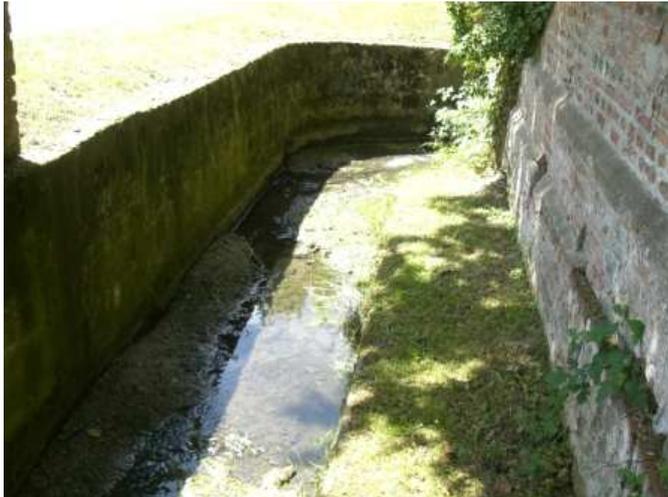
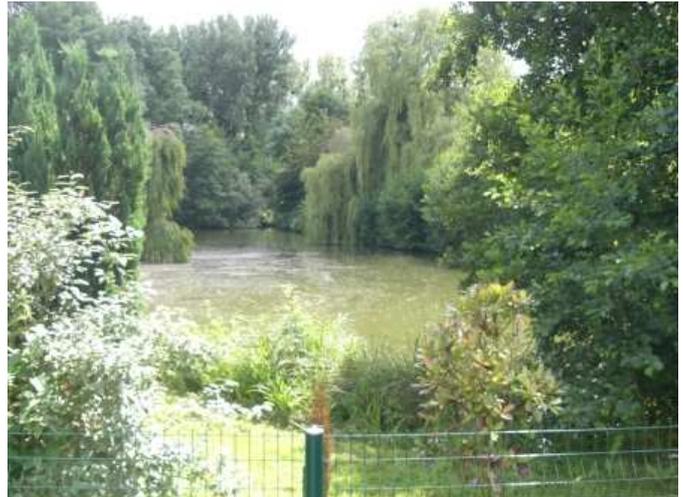
Cours d'eau Ru des Brulés

OCCUPATION DU SOL	<u>Rive Gauche</u>	<u>Rive Droite</u>
Principale	Urbain	Urbain
Secondaire

BERGES		
Hauteur	0,5 m	0,5 m
Pente	Douce	Douce

Qualité globale des habitats piscicoles	Nulle					
Éléments limitant la qualité des habitats :	Colmatage :	<input checked="" type="checkbox"/>	Uniformité des faciès :	<input checked="" type="checkbox"/>	Dégradation morphologique :	<input checked="" type="checkbox"/>
	Manque d'eau :	<input checked="" type="checkbox"/>	Défaut de ripisylve, caches :	<input checked="" type="checkbox"/>	Cours d'eau visiblement pollué :	<input checked="" type="checkbox"/>

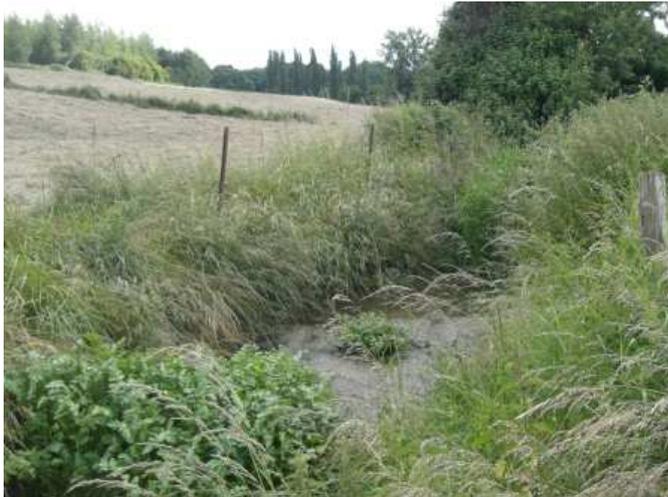
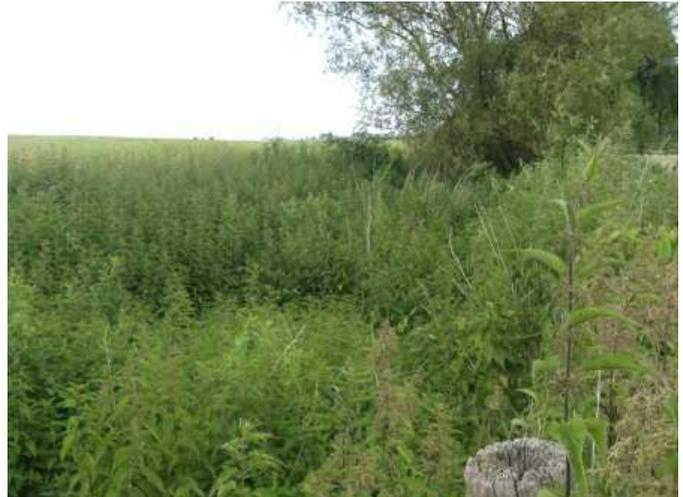
Cours d'eau Ru des Brulés

OCCUPATION DU SOL	<i>Rive Gauche</i>	<i>Rive Droite</i>
Principale	Culture sans bande e	Prairie de fauche
Secondaire	Prairie de fauche

BERGES		
Hauteur	2 m	2 m
Pente	Raide	Raide

Qualité globale des habitats piscicoles	Nulle					
Éléments limitant la qualité des habitats :	Colmatage :	<input checked="" type="checkbox"/>	Uniformité des faciès :	<input checked="" type="checkbox"/>	Dégradation morphologique :	<input checked="" type="checkbox"/>
	Manque d'eau :	<input checked="" type="checkbox"/>	Défaut de ripisylve, caches :	<input checked="" type="checkbox"/>	Cours d'eau visiblement pollué :	<input checked="" type="checkbox"/>

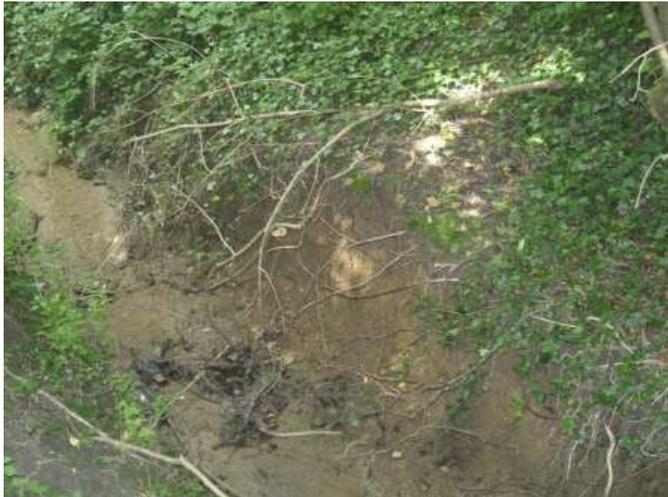
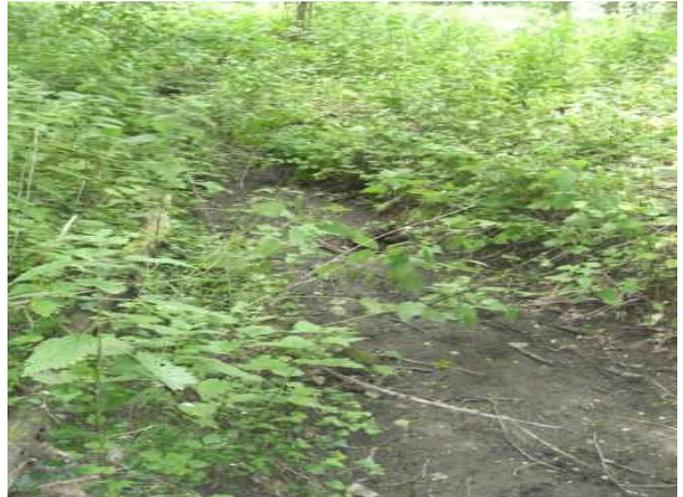
Cours d'eau Ru des Brulés

OCCUPATION DU SOL	<u>Rive Gauche</u>	<u>Rive Droite</u>
Principale	Bois	Bois
Secondaire

BERGES		
Hauteur	2 m	2 m
Pente	Verticale	Verticale

Qualité globale des habitats piscicoles	Nulle					
Éléments limitant la qualité des habitats :	Colmatage :	<input checked="" type="checkbox"/>	Uniformité des faciès :	<input checked="" type="checkbox"/>	Dégradation morphologique :	<input checked="" type="checkbox"/>
	Manque d'eau :	<input checked="" type="checkbox"/>	Défaut de ripisylve, caches :	<input checked="" type="checkbox"/>	Cours d'eau visiblement pollué :	<input checked="" type="checkbox"/>

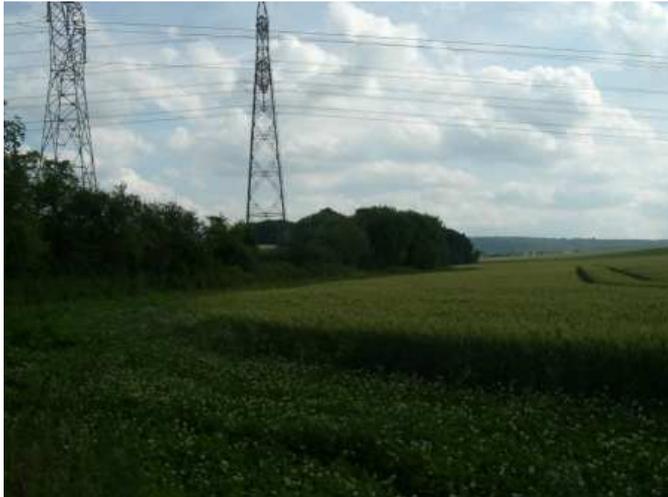
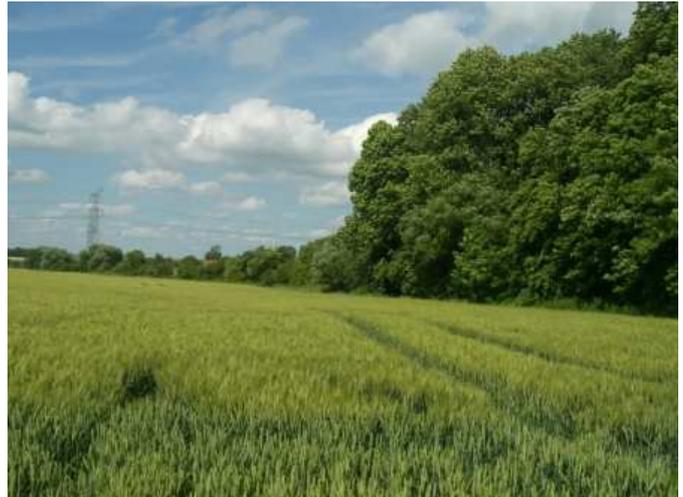
Cours d'eau Ru des Brulés

OCCUPATION DU SOL	<i>Rive Gauche</i>	<i>Rive Droite</i>
Principale	Culture avec bande e	Prairie pâturée clotur
Secondaire

BERGES		
Hauteur	2,5 m	2,5 m
Pente	Verticale	Verticale

Qualité globale des habitats piscicoles	Nulle					
Éléments limitant la qualité des habitats :	Colmatage :	<input checked="" type="checkbox"/>	Uniformité des faciès :	<input checked="" type="checkbox"/>	Dégradation morphologique :	<input checked="" type="checkbox"/>
	Manque d'eau :	<input checked="" type="checkbox"/>	Défaut de ripisylve, caches :	<input checked="" type="checkbox"/>	Cours d'eau visiblement pollué	<input checked="" type="checkbox"/>

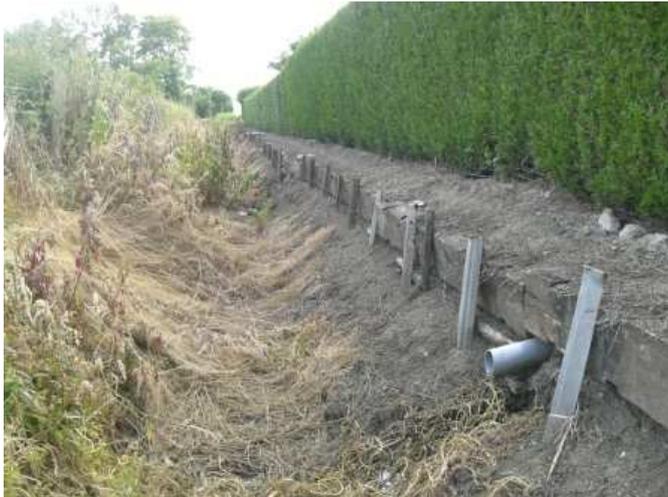
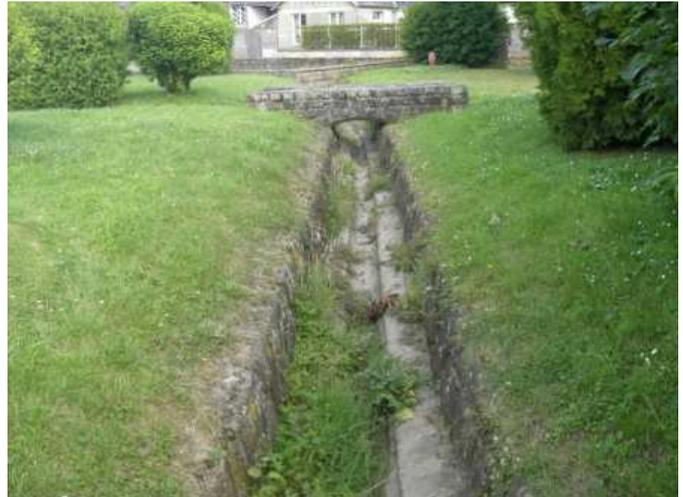
Cours d'eau Ru des Brulés

OCCUPATION DU SOL	<u>Rive Gauche</u>	<u>Rive Droite</u>
Principale	Urbain	Urbain
Secondaire	Prairie pâturée clotur

BERGES		
Hauteur	1,5 m	1,5 m
Pente	Verticale	Verticale

Qualité globale des habitats piscicoles	Nulle					
Éléments limitant la qualité des habitats :	Colmatage :	<input checked="" type="checkbox"/>	Uniformité des faciès :	<input checked="" type="checkbox"/>	Dégradation morphologique :	<input checked="" type="checkbox"/>
	Manque d'eau :	<input checked="" type="checkbox"/>	Défaut de ripisylve, caches :	<input checked="" type="checkbox"/>	Cours d'eau visiblement pollué	<input checked="" type="checkbox"/>

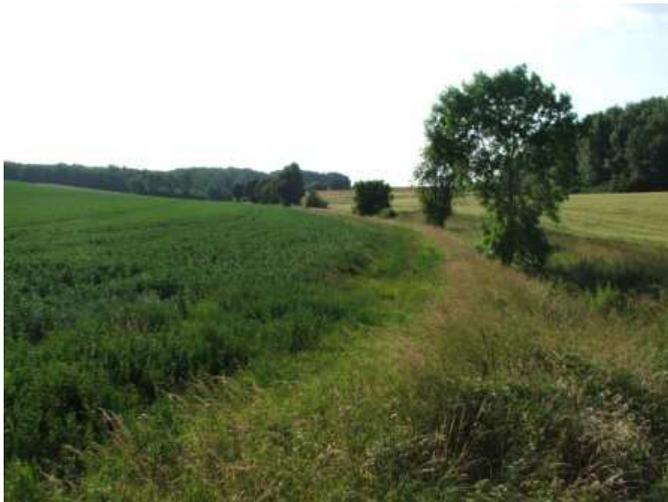
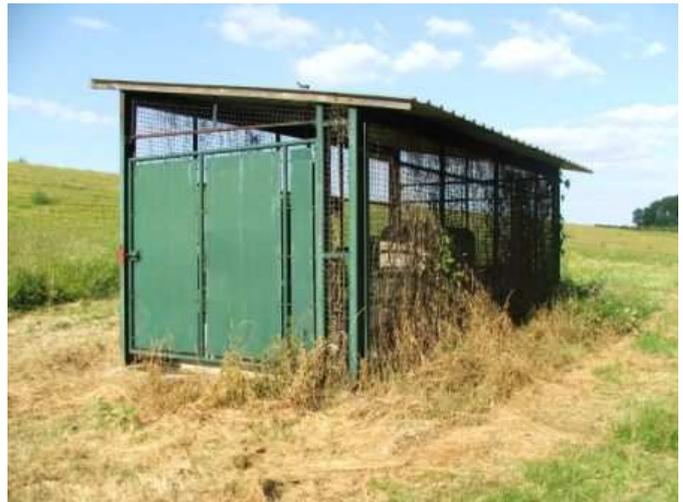
Cours d'eau Ru du Bois de Bussy

OCCUPATION DU SOL	Rive Gauche	Rive Droite
Principale	Culture avec bande e	Culture avec bande e
Secondaire

Qualité globale des habitats piscicoles	Nulle					
Éléments limitant la qualité des habitats :	Colmatage :	<input checked="" type="checkbox"/>	Uniformité des faciès :	<input checked="" type="checkbox"/>	Dégradation morphologique :	<input checked="" type="checkbox"/>
	Manque d'eau :	<input checked="" type="checkbox"/>	Défaut de ripisylve, caches :	<input checked="" type="checkbox"/>	Cours d'eau visiblement pollué :	<input checked="" type="checkbox"/>

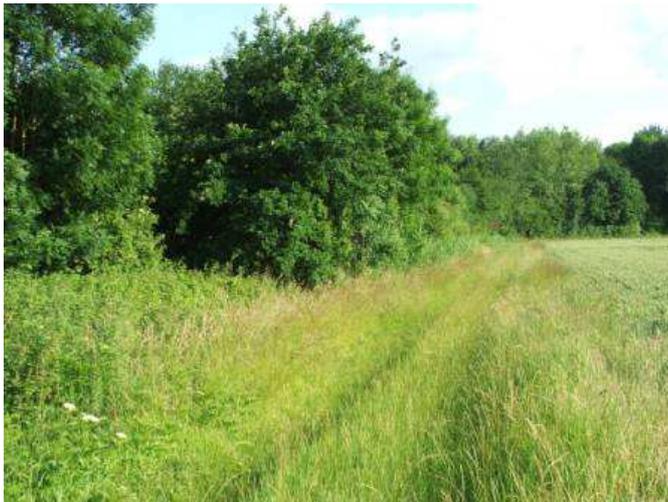
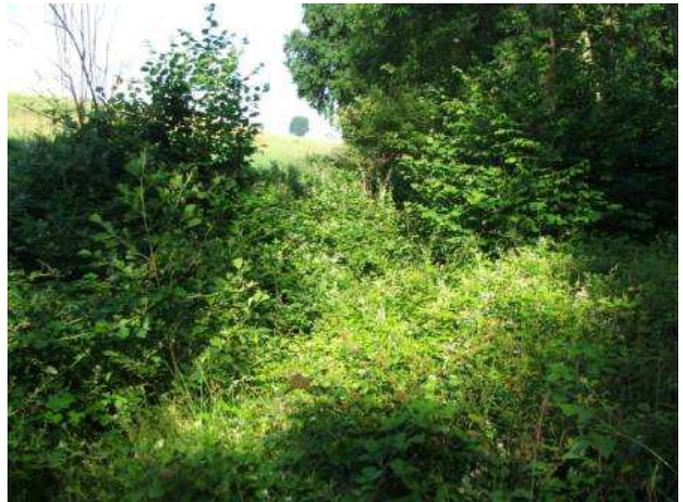
Cours d'eau Ru du Bois de Bussy

OCCUPATION DU SOL	Rive Gauche	Rive Droite
Principale	Bois	Culture avec bande e
Secondaire

BERGES	Rive Gauche	Rive Droite
Hauteur	0,5 m	0,5 m
Pente	Douce	Douce

Qualité globale des habitats piscicoles	Nulle					
Éléments limitant la qualité des habitats :	Colmatage :	<input checked="" type="checkbox"/>	Uniformité des faciès :	<input checked="" type="checkbox"/>	Dégradation morphologique :	<input checked="" type="checkbox"/>
	Manque d'eau :	<input checked="" type="checkbox"/>	Défaut de ripisylve, caches :	<input checked="" type="checkbox"/>	Cours d'eau visiblement pollué :	<input checked="" type="checkbox"/>

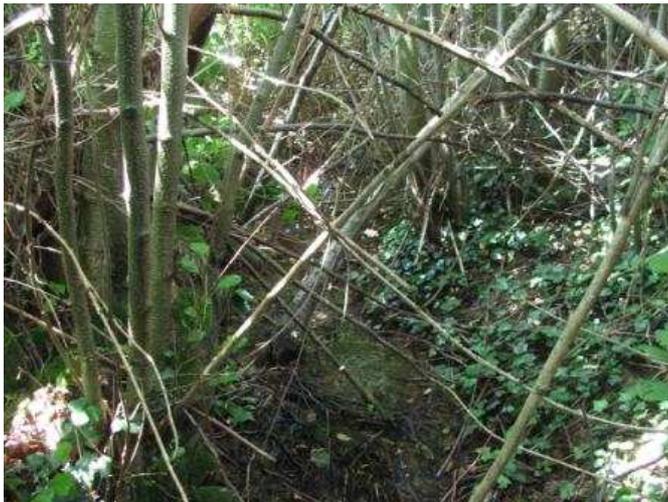
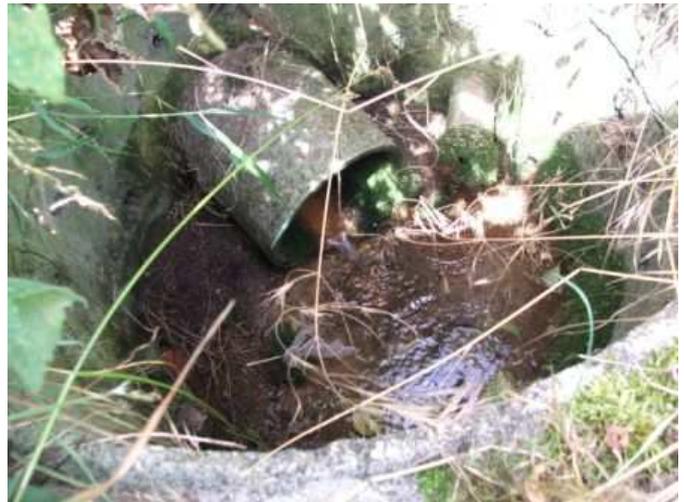
Cours d'eau Ru de la Fontaine Caboché

OCCUPATION DU SOL	Rive Gauche	Rive Droite
Principale	Culture avec bande e	Culture avec bande e
Secondaire

BERGES	Rive Gauche	Rive Droite
Hauteur	3 m	3 m
Pente	Raide	Raide

Qualité globale des habitats piscicoles	Faible					
Éléments limitant la qualité des habitats :	Colmatage :	<input checked="" type="checkbox"/>	Uniformité des faciès :	<input checked="" type="checkbox"/>	Dégradation morphologique :	<input checked="" type="checkbox"/>
	Manque d'eau :	<input checked="" type="checkbox"/>	Défaut de ripisylve, caches :	<input checked="" type="checkbox"/>	Cours d'eau visiblement pollué	<input type="checkbox"/>

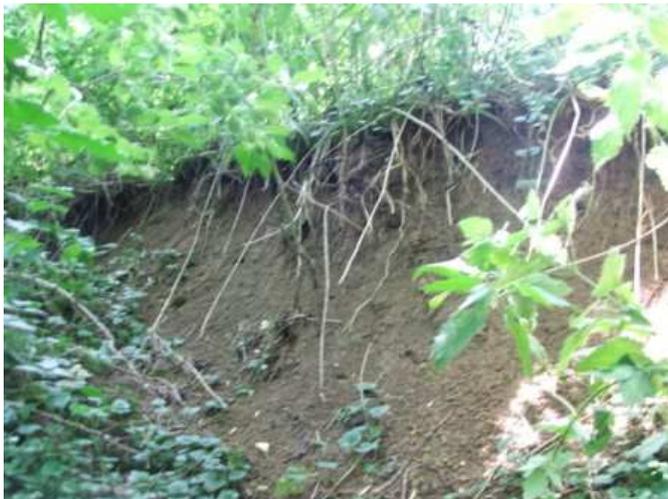
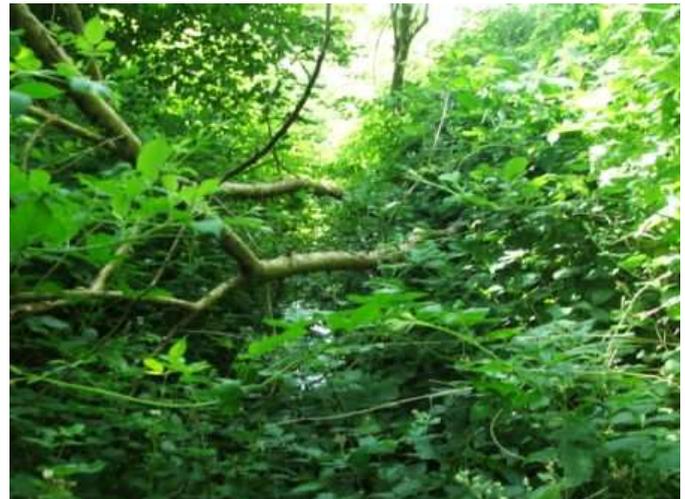
Cours d'eau Ru de la Fontaine Caboche

OCCUPATION DU SOL	Rive Gauche	Rive Droite
Principale	Culture avec bande e	Culture avec bande e
Secondaire		Peupleraie humide

Qualité globale des habitats piscicoles	Nulle					
Éléments limitant la qualité des habitats :	Colmatage :	<input checked="" type="checkbox"/>	Uniformité des faciès :	<input checked="" type="checkbox"/>	Dégradation morphologique :	<input checked="" type="checkbox"/>
	Manque d'eau :	<input checked="" type="checkbox"/>	Défaut de ripisylve, caches :	<input type="checkbox"/>	Cours d'eau visiblement pollué :	<input type="checkbox"/>

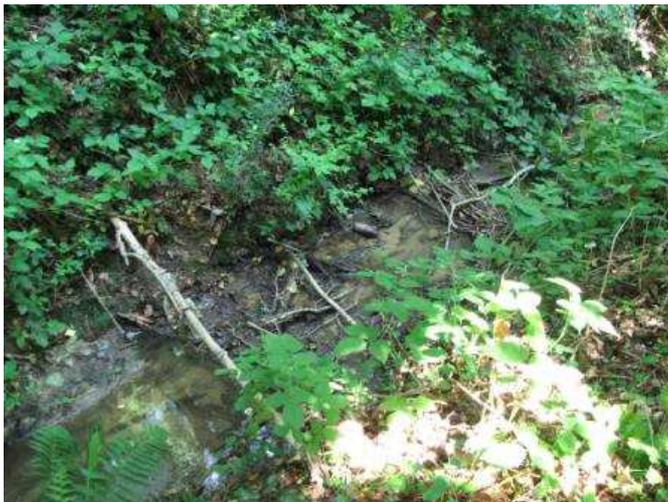
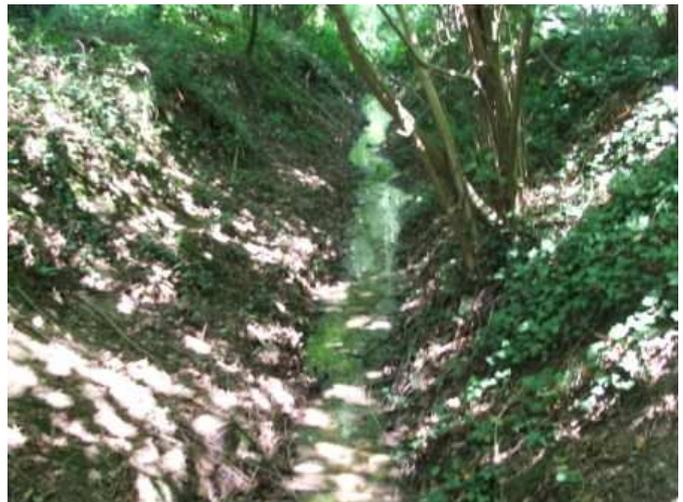
Cours d'eau Ru de la Fontaine Caboche

OCCUPATION DU SOL	<i>Rive Gauche</i>	<i>Rive Droite</i>
Principale	Bois	Bois
Secondaire

BERGES	<i>Rive Gauche</i>	<i>Rive Droite</i>
Hauteur	2 m	2 m
Pente	Raide	Raide

Qualité globale des habitats piscicoles	Nulle					
Éléments limitant la qualité des habitats :	Colmatage :	<input checked="" type="checkbox"/>	Uniformité des faciès :	<input checked="" type="checkbox"/>	Dégradation morphologique :	<input checked="" type="checkbox"/>
	Manque d'eau :	<input checked="" type="checkbox"/>	Défaut de ripisylve, caches :	<input checked="" type="checkbox"/>	Cours d'eau visiblement pollué	<input type="checkbox"/>

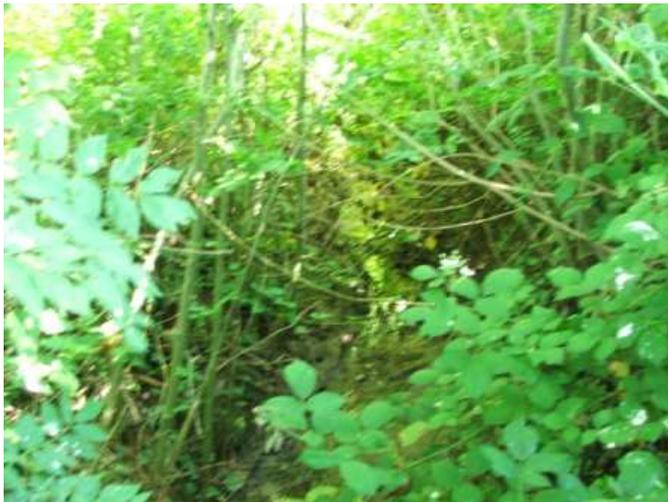
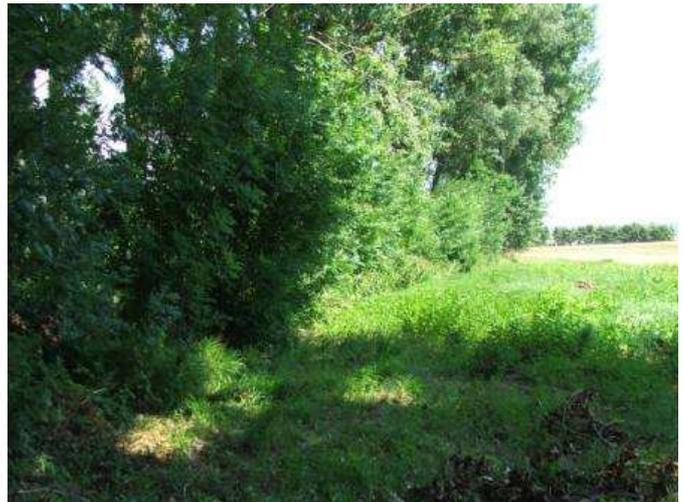
Cours d'eau Ru de la Fontaine Caboche

OCCUPATION DU SOL	<i>Rive Gauche</i>	<i>Rive Droite</i>
Principale	Peupleraie humide	Prairie de fauche
Secondaire

BERGES		
Hauteur	3 m	3 m
Pente	Verticale	Verticale

Qualité globale des habitats piscicoles	Nulle					
Éléments limitant la qualité des habitats :	Colmatage :	<input checked="" type="checkbox"/>	Uniformité des faciès :	<input checked="" type="checkbox"/>	Dégradation morphologique :	<input checked="" type="checkbox"/>
	Manque d'eau :	<input checked="" type="checkbox"/>	Défaut de ripisylve, caches :	<input checked="" type="checkbox"/>	Cours d'eau visiblement pollué	<input type="checkbox"/>
