**Etude de faisabilité d'aménagements hydrauliques
visant à réduire le risque d'inondation
et de programmation d'entretien et de restauration de cours
d'eau sur le bassin versant de la Verse**

La Mève

Diagnostic des milieux aquatiques

Annexes, fiches secteurs

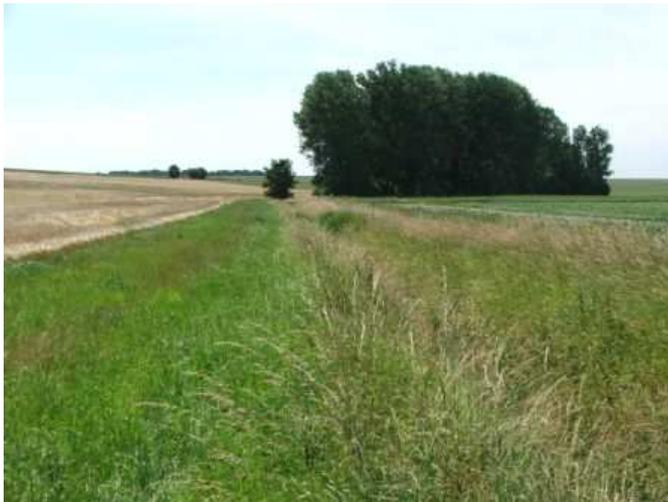
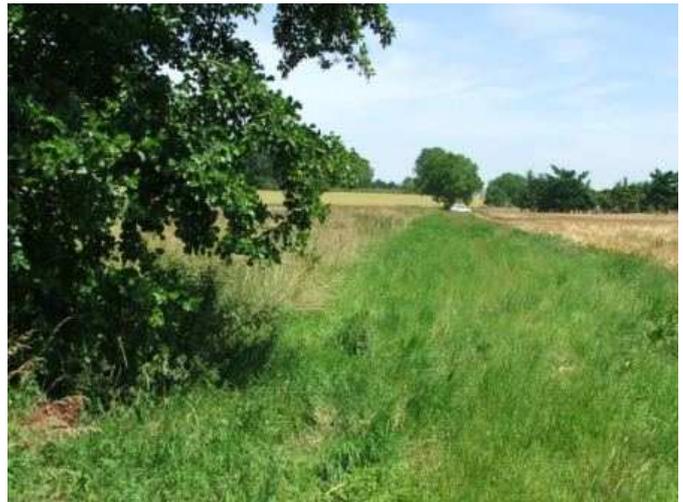
Cours d'eau Ru de la Fontaine Caboche

OCCUPATION DU SOL	Rive Gauche	Rive Droite
Principale	Culture avec bande e	Culture avec bande e
Secondaire

BERGES	Rive Gauche	Rive Droite
Hauteur	2 m	2 m
Pente	Raide	Raide

Qualité globale des habitats piscicoles	Nulle					
Éléments limitant la qualité des habitats :	Colmatage :	<input checked="" type="checkbox"/>	Uniformité des faciès :	<input checked="" type="checkbox"/>	Dégradation morphologique :	<input checked="" type="checkbox"/>
	Manque d'eau :	<input checked="" type="checkbox"/>	Défaut de ripisylve, caches :	<input checked="" type="checkbox"/>	Cours d'eau visiblement pollué	<input type="checkbox"/>

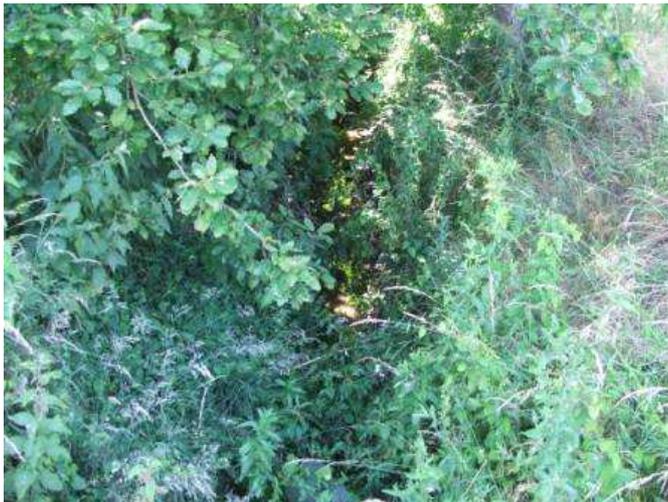
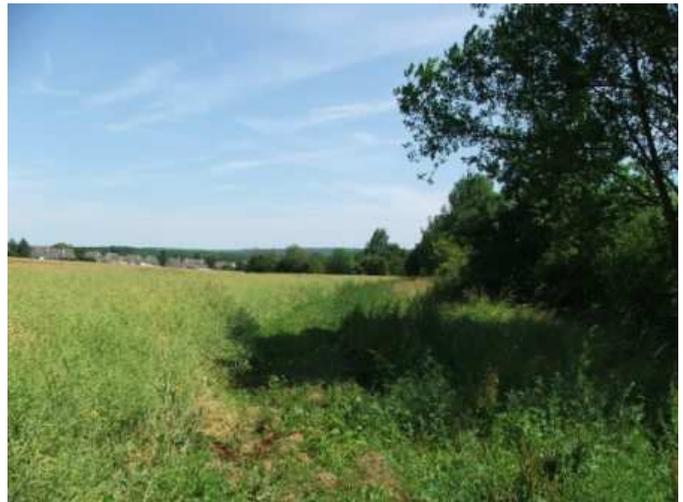
Cours d'eau Ru de la Fontaine Caboche

OCCUPATION DU SOL	Rive Gauche	Rive Droite
Principale	Culture avec bande e	jardins
Secondaire

BERGES	Rive Gauche	Rive Droite
Hauteur	2 m	2 m
Pente	Raide	Raide

Qualité globale des habitats piscicoles	Nulle					
Éléments limitant la qualité des habitats :	Colmatage :	<input checked="" type="checkbox"/>	Uniformité des faciès :	<input checked="" type="checkbox"/>	Dégradation morphologique :	<input checked="" type="checkbox"/>
	Manque d'eau :	<input checked="" type="checkbox"/>	Défaut de ripisylve, caches :	<input checked="" type="checkbox"/>	Cours d'eau visiblement pollué :	<input checked="" type="checkbox"/>

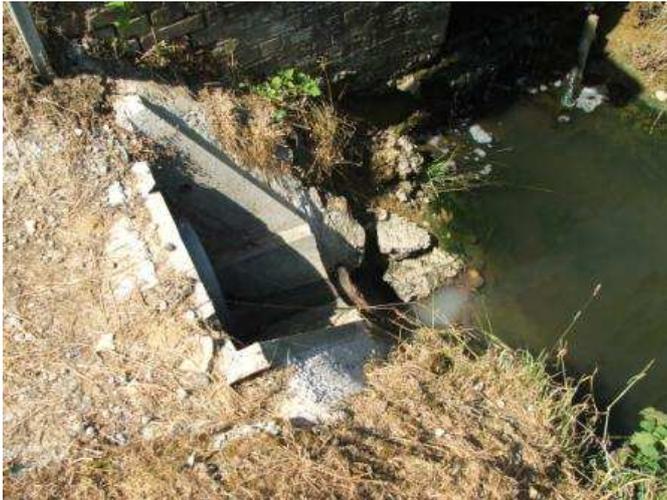
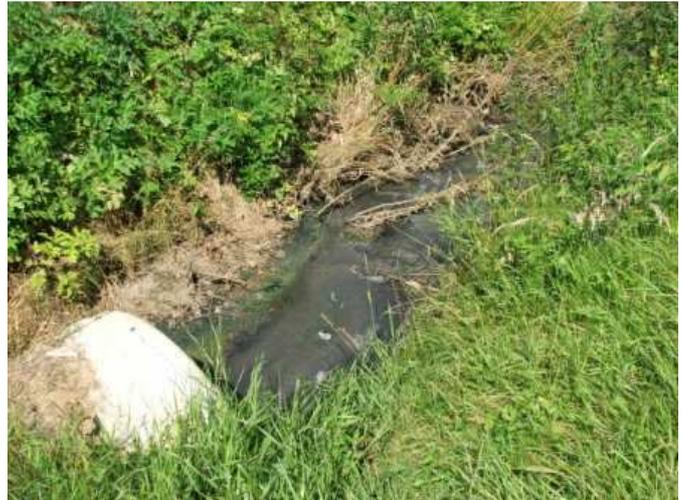
Cours d'eau Ru de la Fontaine Caboche

OCCUPATION DU SOL	Rive Gauche	Rive Droite
Principale	Culture avec bande e	décharge
Secondaire	jardins	Route/chemin

BERGES	Rive Gauche	Rive Droite
Hauteur	1 m	1 m
Pente	Verticale	Verticale

Qualité globale des habitats piscicoles	Nulle					
Éléments limitant la qualité des habitats :	Colmatage :	<input checked="" type="checkbox"/>	Uniformité des faciès :	<input checked="" type="checkbox"/>	Dégradation morphologique :	<input checked="" type="checkbox"/>
	Manque d'eau :	<input checked="" type="checkbox"/>	Défaut de ripisylve, caches :	<input checked="" type="checkbox"/>	Cours d'eau visiblement pollué :	<input checked="" type="checkbox"/>

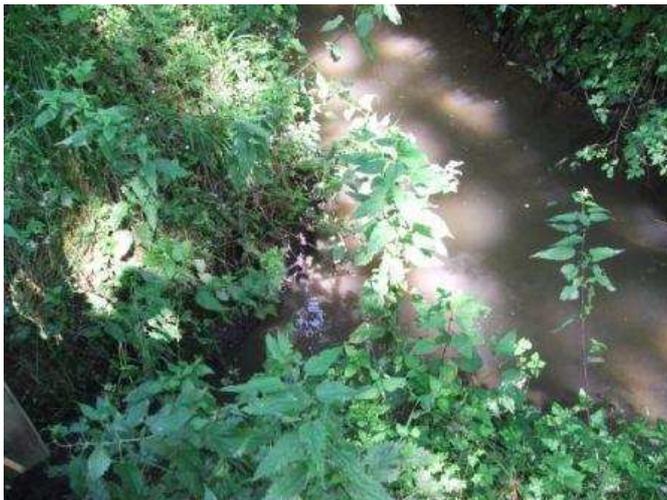
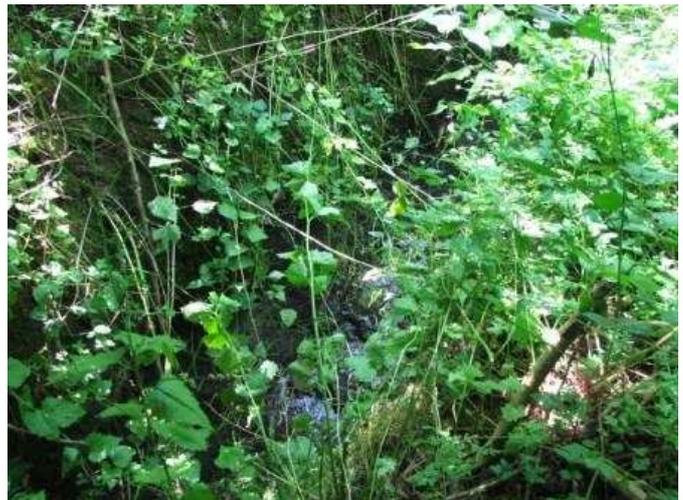
Cours d'eau Ru de la Fontaine Caboche

OCCUPATION DU SOL	<u>Rive Gauche</u>	<u>Rive Droite</u>
Principale	Bois	Peupleraie humide
Secondaire

BERGES		
Hauteur	1,5 m	1,5 m
Pente	Raide	Raide

Qualité globale des habitats piscicoles	Nulle					
Éléments limitant la qualité des habitats :	Colmatage :	<input checked="" type="checkbox"/>	Uniformité des faciès :	<input checked="" type="checkbox"/>	Dégradation morphologique :	<input checked="" type="checkbox"/>
	Manque d'eau :	<input checked="" type="checkbox"/>	Défaut de ripisylve, caches :	<input checked="" type="checkbox"/>	Cours d'eau visiblement pollué :	<input checked="" type="checkbox"/>

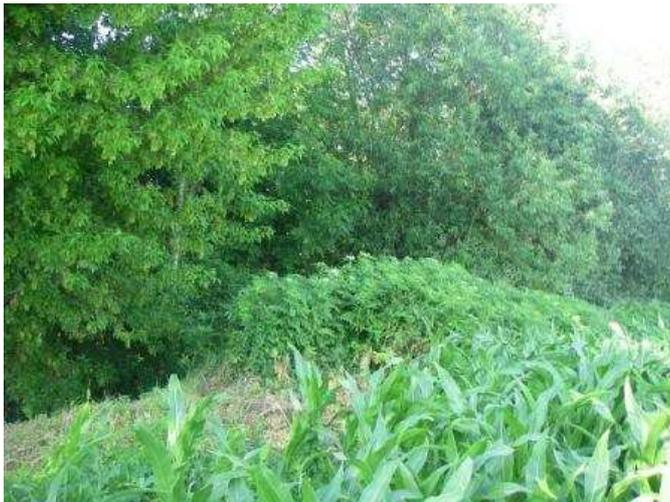
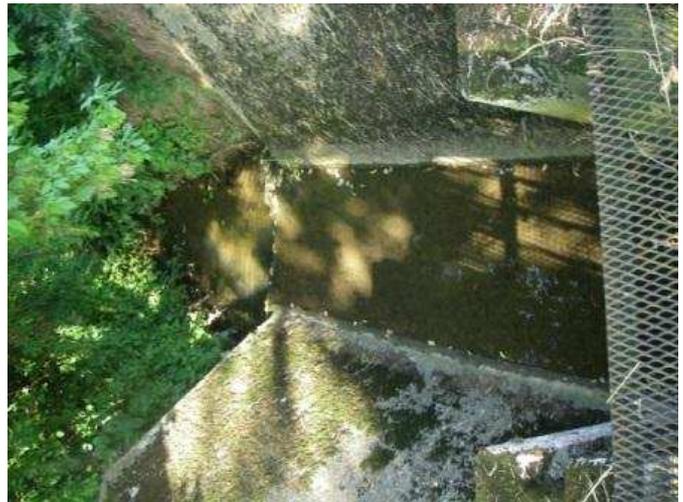
Cours d'eau Fossé des Calendes

OCCUPATION DU SOL	Rive Gauche	Rive Droite
Principale	Friche	Culture sans bande e
Secondaire

BERGES	Rive Gauche	Rive Droite
Hauteur	1 m	1 m
Pente	Raide	Raide

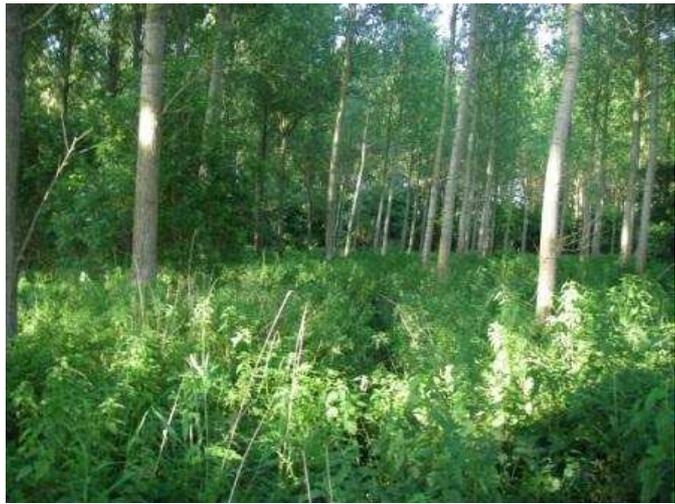
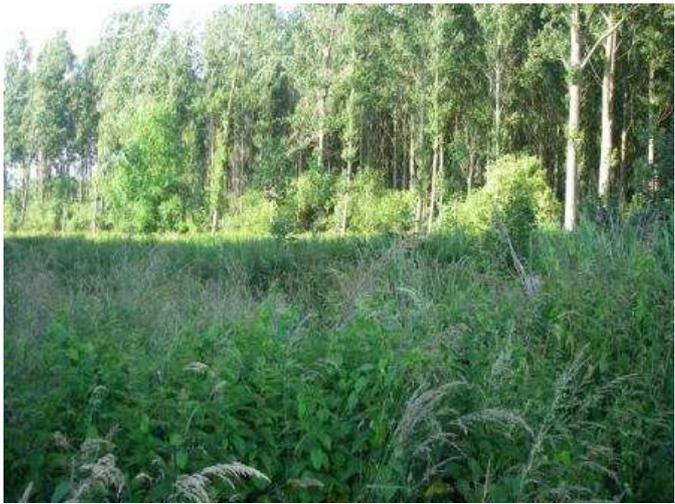
Cours d'eau Fossé des Calendes

OCCUPATION DU SOL	Rive Gauche	Rive Droite
Principale	Peupleraie humide	Peupleraie humide
Secondaire

BERGES	Rive Gauche	Rive Droite
Hauteur	0,5 m	0,5 m
Pente	Raide	Raide

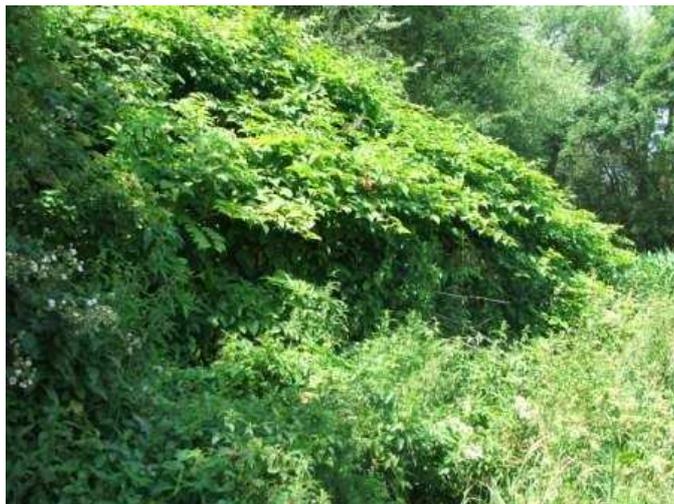
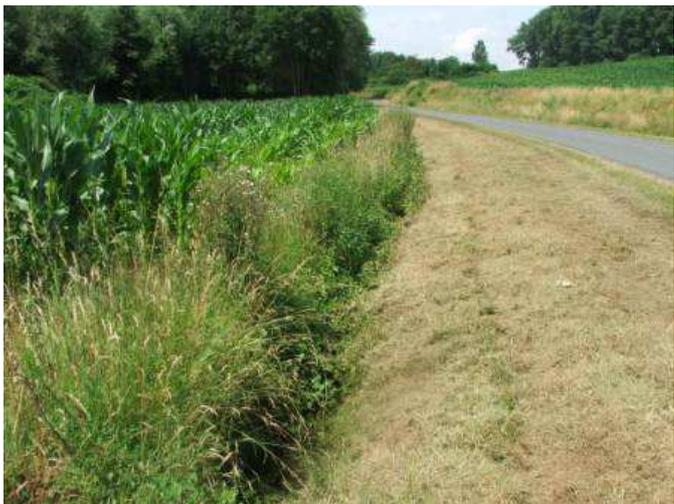
Cours d'eau Fossé de la Caserne

OCCUPATION DU SOL	Rive Gauche	Rive Droite
Principale	Culture sans bande e	Route/chemin
Secondaire		Bois humide

BERGES	Rive Gauche	Rive Droite
Hauteur	0,5 m	0,5 m
Pente	Raide	Raide

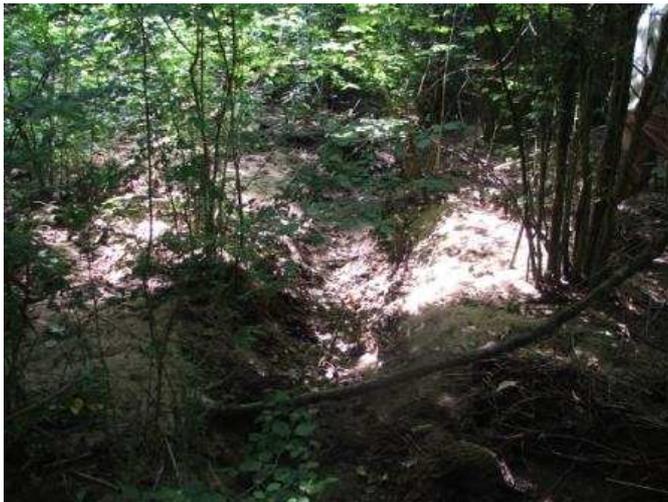
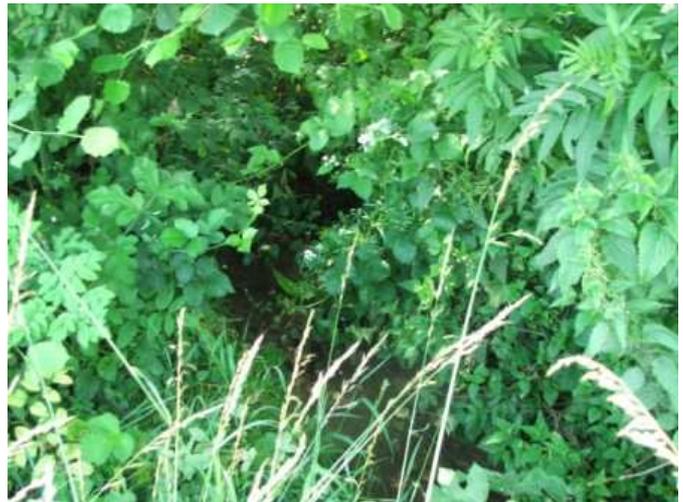
Cours d'eau Fossé de la Caserne

OCCUPATION DU SOL	Rive Gauche	Rive Droite
Principale	Bois humide	Bois humide
Secondaire

BERGES	Rive Gauche	Rive Droite
Hauteur	0 m	0 m
Pente	Plein bords	Plein bords

Qualité globale des habitats piscicoles	Nulle					
Éléments limitant la qualité des habitats :	Colmatage :	<input type="checkbox"/>	Uniformité des faciès :	<input type="checkbox"/>	Dégradation morphologique :	<input type="checkbox"/>
	Manque d'eau :	<input type="checkbox"/>	Défaut de ripisylve, caches :	<input type="checkbox"/>	Cours d'eau visiblement pollué :	<input type="checkbox"/>

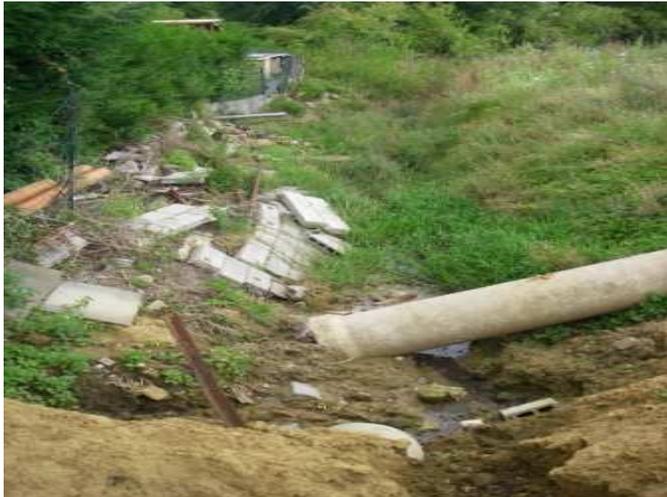
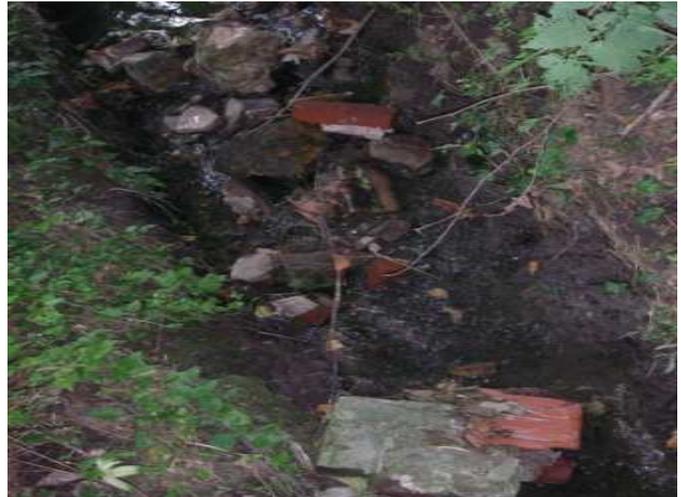
Cours d'eau Ru des Combles

OCCUPATION DU SOL	<i>Rive Gauche</i>	<i>Rive Droite</i>
Principale	Bois humide	Peupleraie humide
Secondaire	Urbain	Urbain

BERGES		
Hauteur	1 m	5 m
Pente	Verticale	Raide

Qualité globale des habitats piscicoles	Nulle					
Eléments limitant la qualité des habitats :	Colmatage :	<input checked="" type="checkbox"/>	Uniformité des faciès :	<input checked="" type="checkbox"/>	Dégradation morphologique :	<input checked="" type="checkbox"/>
	Manque d'eau :	<input checked="" type="checkbox"/>	Défaut de ripisylve, caches :	<input checked="" type="checkbox"/>	Cours d'eau visiblement pollué :	<input checked="" type="checkbox"/>

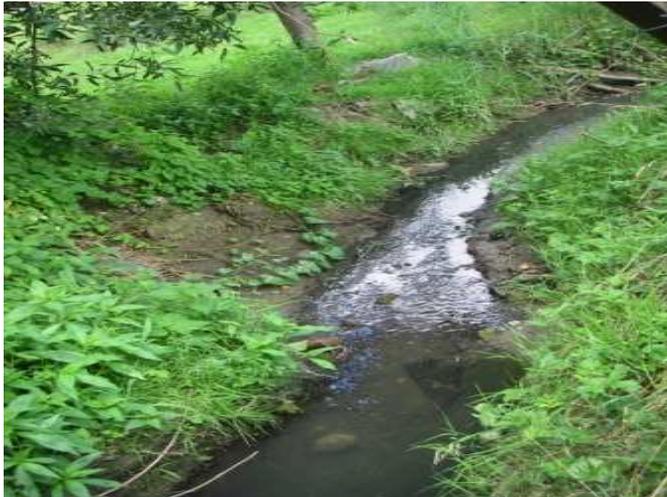
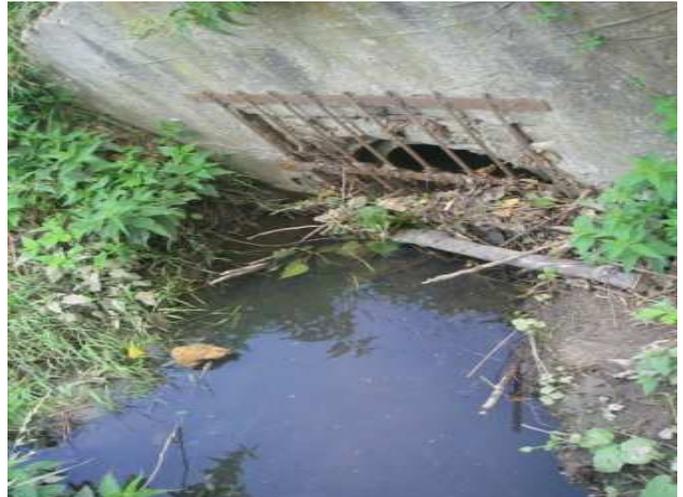
Cours d'eau Ru des Combles

OCCUPATION DU SOL	Rive Gauche	Rive Droite
Principale	Prairie pâturée clotur	Prairie pâturée clotur
Secondaire	Culture sans bande e	Culture avec bande e

BERGES	Rive Gauche	Rive Droite
Hauteur	1 m	1 m
Pente	Verticale	Verticale

Qualité globale des habitats piscicoles	Nulle					
Éléments limitant la qualité des habitats :	Colmatage :	<input checked="" type="checkbox"/>	Uniformité des faciès :	<input checked="" type="checkbox"/>	Dégradation morphologique :	<input checked="" type="checkbox"/>
	Manque d'eau :	<input checked="" type="checkbox"/>	Défaut de ripisylve, caches :	<input checked="" type="checkbox"/>	Cours d'eau visiblement pollué	<input checked="" type="checkbox"/>

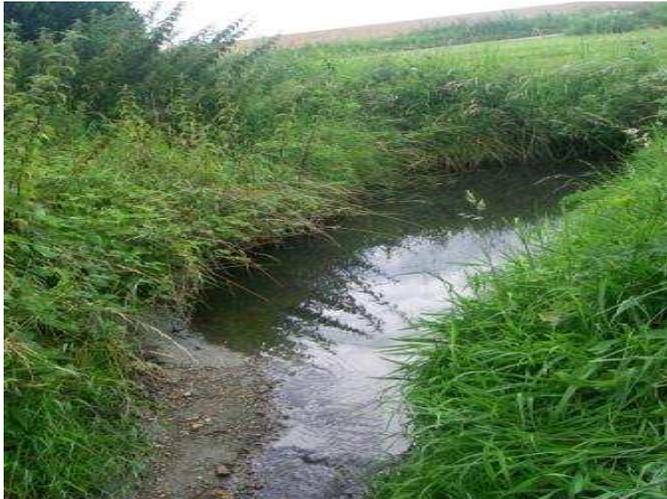
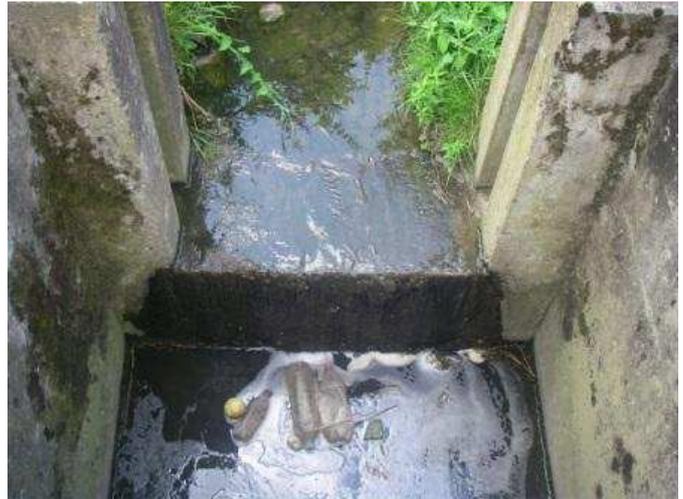
Cours d'eau Ru des Combles

OCCUPATION DU SOL	<i>Rive Gauche</i>	<i>Rive Droite</i>
Principale	Culture avec bande e	Prairie de fauche
Secondaire		Culture sans bande e

BERGES		
Hauteur	1,5 m	1,5 m
Pente	Verticale	Verticale

Qualité globale des habitats piscicoles	Nulle					
Éléments limitant la qualité des habitats :	Colmatage :	<input checked="" type="checkbox"/>	Uniformité des faciès :	<input checked="" type="checkbox"/>	Dégradation morphologique :	<input checked="" type="checkbox"/>
	Manque d'eau :	<input checked="" type="checkbox"/>	Défaut de ripisylve, caches :	<input checked="" type="checkbox"/>	Cours d'eau visiblement pollué :	<input checked="" type="checkbox"/>

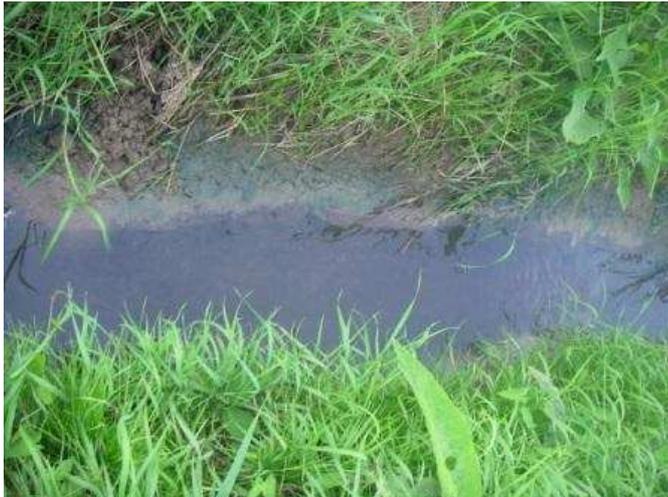
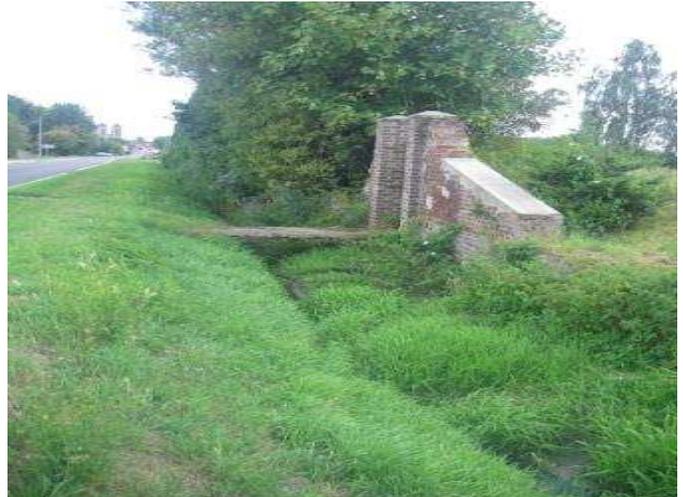
Cours d'eau Ru des Combles

OCCUPATION DU SOL	<u>Rive Gauche</u>	<u>Rive Droite</u>
Principale	Route/chemin	Culture avec bande e
Secondaire		jardins

BERGES		
Hauteur	1 m	1 m
Pente	Raide	Raide

Qualité globale des habitats piscicoles	Nulle					
Éléments limitant la qualité des habitats :	Colmatage :	<input checked="" type="checkbox"/>	Uniformité des faciès :	<input checked="" type="checkbox"/>	Dégradation morphologique :	<input checked="" type="checkbox"/>
	Manque d'eau :	<input checked="" type="checkbox"/>	Défaut de ripisylve, caches :	<input checked="" type="checkbox"/>	Cours d'eau visiblement pollué	<input checked="" type="checkbox"/>

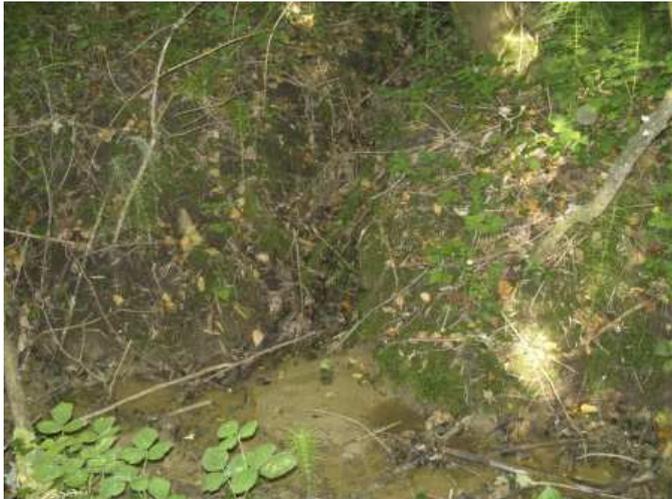
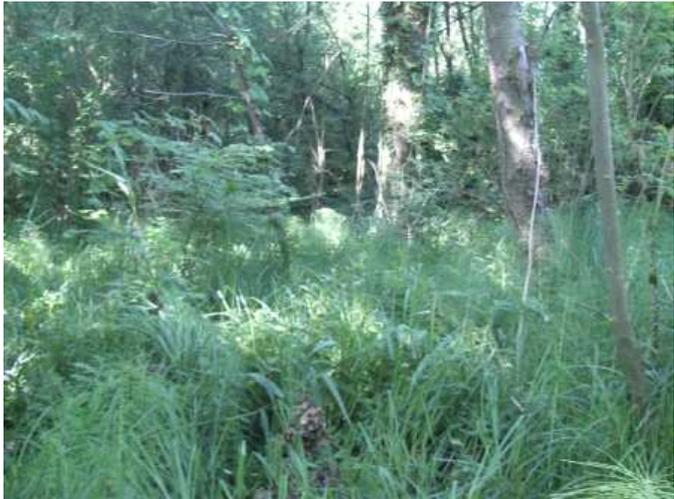
Cours d'eau Fossé Crisolles

OCCUPATION DU SOL	<u>Rive Gauche</u>	<u>Rive Droite</u>
Principale	Bois humide	Bois humide
Secondaire

BERGES		
Hauteur	1 m	1 m
Pente	Raide	Raide

Qualité globale des habitats piscicoles	Nulle					
Éléments limitant la qualité des habitats :	Colmatage :	<input checked="" type="checkbox"/>	Uniformité des faciès :	<input type="checkbox"/>	Dégradation morphologique :	<input checked="" type="checkbox"/>
	Manque d'eau :	<input checked="" type="checkbox"/>	Défaut de ripisylve, caches :	<input checked="" type="checkbox"/>	Cours d'eau visiblement pollué	<input type="checkbox"/>

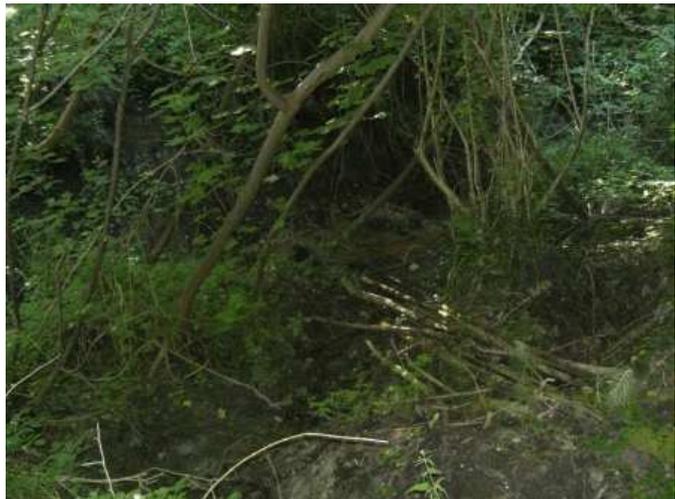
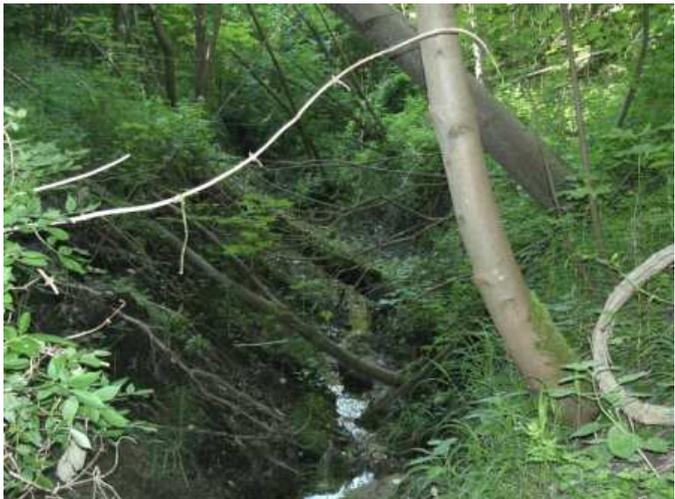
Cours d'eau Fossé Crisolles

OCCUPATION DU SOL	<i>Rive Gauche</i>	<i>Rive Droite</i>
Principale	Bois humide	Bois humide
Secondaire

BERGES		
Hauteur	3 m	3 m
Pente	Verticale	Verticale

Qualité globale des habitats piscicoles	Nulle					
Éléments limitant la qualité des habitats :	Colmatage :	<input checked="" type="checkbox"/>	Uniformité des faciès :	<input type="checkbox"/>	Dégradation morphologique :	<input checked="" type="checkbox"/>
	Manque d'eau :	<input checked="" type="checkbox"/>	Défaut de ripisylve, caches :	<input checked="" type="checkbox"/>	Cours d'eau visiblement pollué	<input type="checkbox"/>

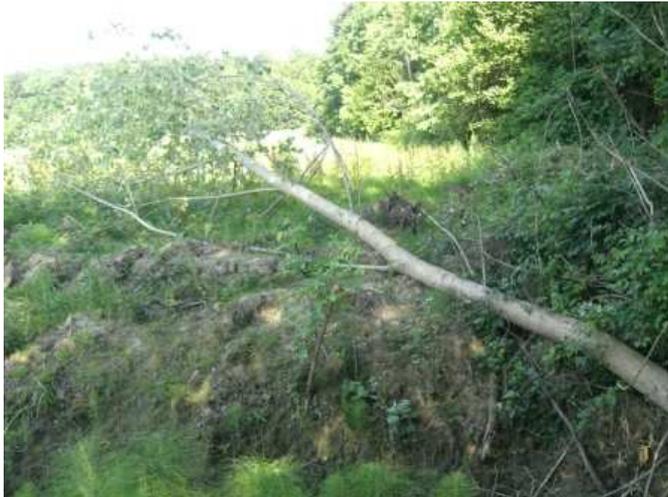
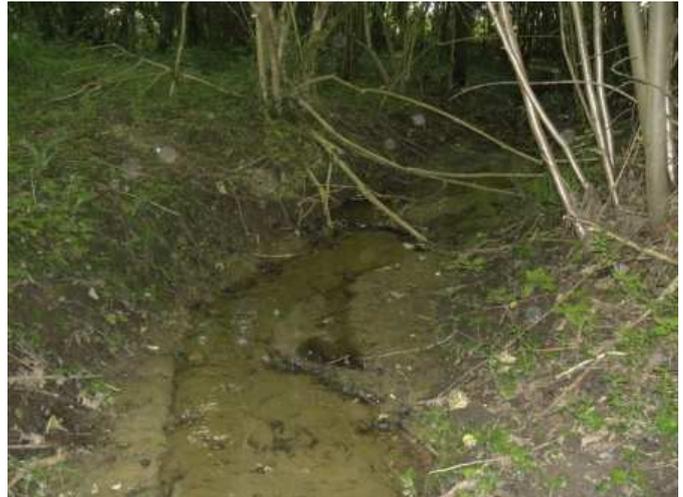
Cours d'eau Fossé Crisolles

OCCUPATION DU SOL	<u>Rive Gauche</u>	<u>Rive Droite</u>
Principale	Bois humide	Bois humide
Secondaire

BERGES		
Hauteur	0,5 m	0,5 m
Pente	Douce	Douce

Qualité globale des habitats piscicoles	Très faible					
Éléments limitant la qualité des habitats :	Colmatage :	<input checked="" type="checkbox"/>	Uniformité des faciès :	<input checked="" type="checkbox"/>	Dégradation morphologique :	<input checked="" type="checkbox"/>
	Manque d'eau :	<input checked="" type="checkbox"/>	Défaut de ripisylve, caches :	<input checked="" type="checkbox"/>	Cours d'eau visiblement pollué	<input type="checkbox"/>

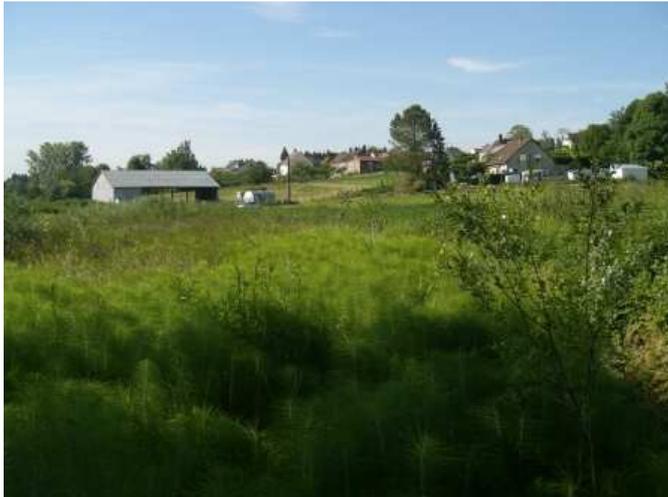
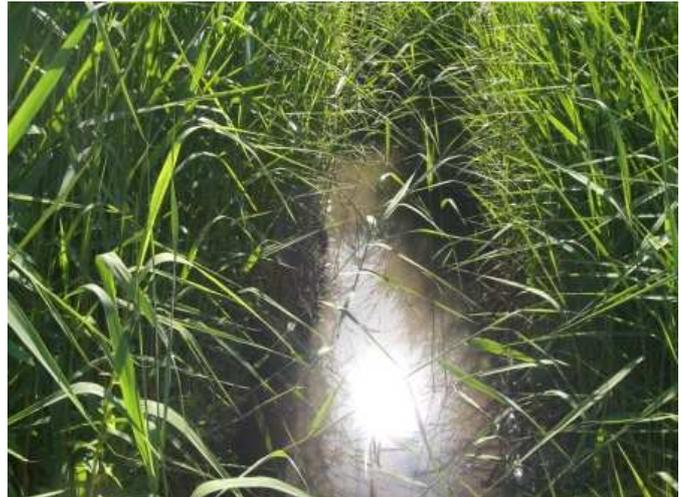
Cours d'eau Fossé Crisolles

OCCUPATION DU SOL	<i>Rive Gauche</i>	<i>Rive Droite</i>
Principale	Zone humide	Zone humide
Secondaire	Prairie de fauche hu	Prairie de fauche clot

BERGES	<i>Rive Gauche</i>	<i>Rive Droite</i>
Hauteur	0,5 m	0,5 m
Pente	Douce	Douce

Qualité globale des habitats piscicoles	Très faible					
Éléments limitant la qualité des habitats :	Colmatage :	<input checked="" type="checkbox"/>	Uniformité des faciès :	<input checked="" type="checkbox"/>	Dégradation morphologique :	<input checked="" type="checkbox"/>
	Manque d'eau :	<input checked="" type="checkbox"/>	Défaut de ripisylve, caches :	<input checked="" type="checkbox"/>	Cours d'eau visiblement pollué	<input type="checkbox"/>

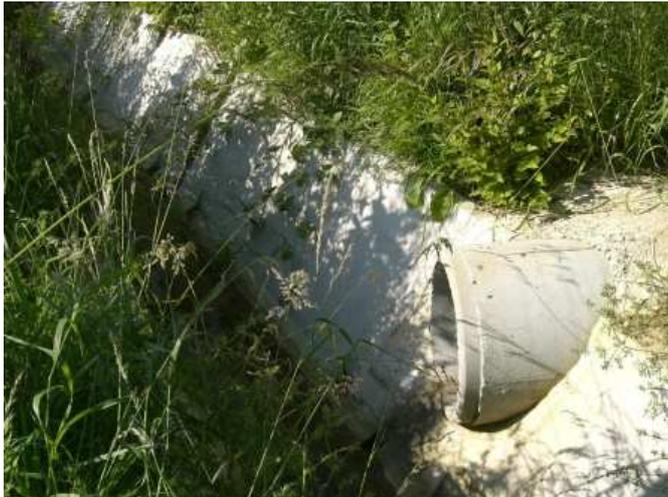
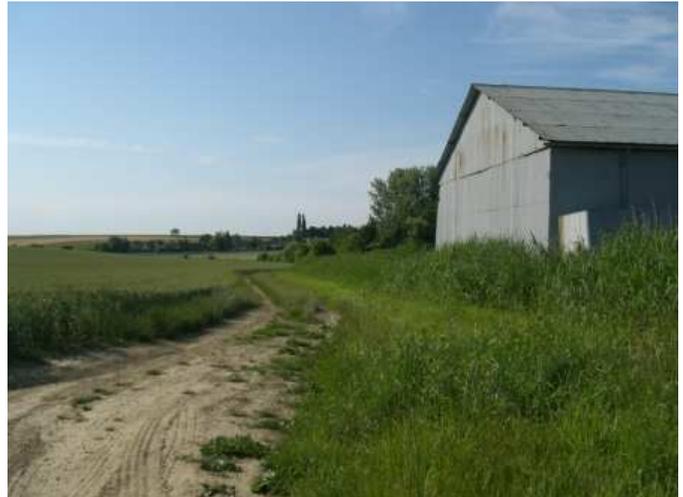
Cours d'eau Fossé Crisolles

OCCUPATION DU SOL	<u>Rive Gauche</u>	<u>Rive Droite</u>
Principale	Route/chemin	jardins
Secondaire	Culture sans bande e

BERGES		
Hauteur	0,5 m	0,5 m
Pente	Raide	Raide

Qualité globale des habitats piscicoles	Nulle					
Éléments limitant la qualité des habitats :	Colmatage :	<input checked="" type="checkbox"/>	Uniformité des faciès :	<input checked="" type="checkbox"/>	Dégradation morphologique :	<input checked="" type="checkbox"/>
	Manque d'eau :	<input checked="" type="checkbox"/>	Défaut de ripisylve, caches :	<input checked="" type="checkbox"/>	Cours d'eau visiblement pollué	<input checked="" type="checkbox"/>

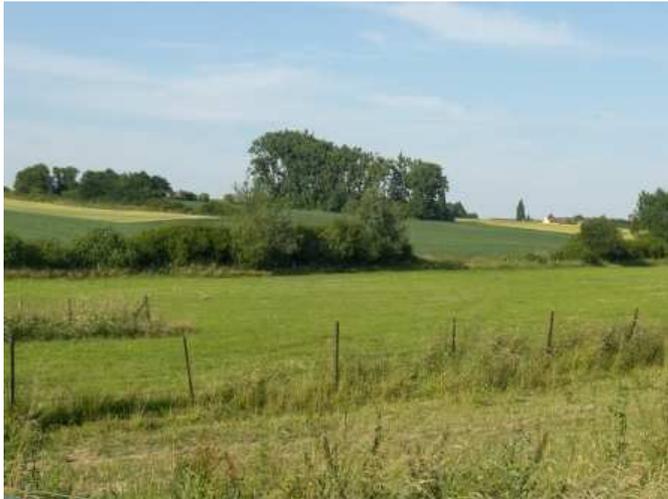
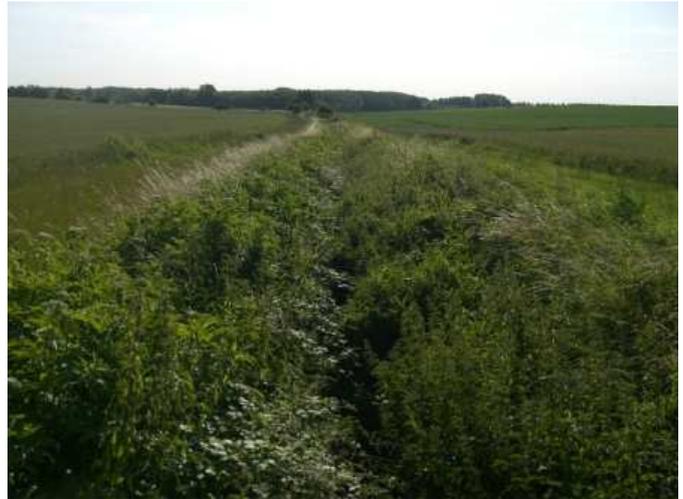
Cours d'eau Fossé de Crisolles

OCCUPATION DU SOL	<i>Rive Gauche</i>	<i>Rive Droite</i>
Principale	Culture avec bande e	Culture avec bande e
Secondaire

BERGES	<i>Rive Gauche</i>	<i>Rive Droite</i>
Hauteur	2 m	2 m
Pente	Verticale	Verticale

Qualité globale des habitats piscicoles	Très faible					
Éléments limitant la qualité des habitats :	Colmatage :	<input checked="" type="checkbox"/>	Uniformité des faciès :	<input checked="" type="checkbox"/>	Dégradation morphologique :	<input checked="" type="checkbox"/>
	Manque d'eau :	<input checked="" type="checkbox"/>	Défaut de ripisylve, caches :	<input checked="" type="checkbox"/>	Cours d'eau visiblement pollué :	<input checked="" type="checkbox"/>

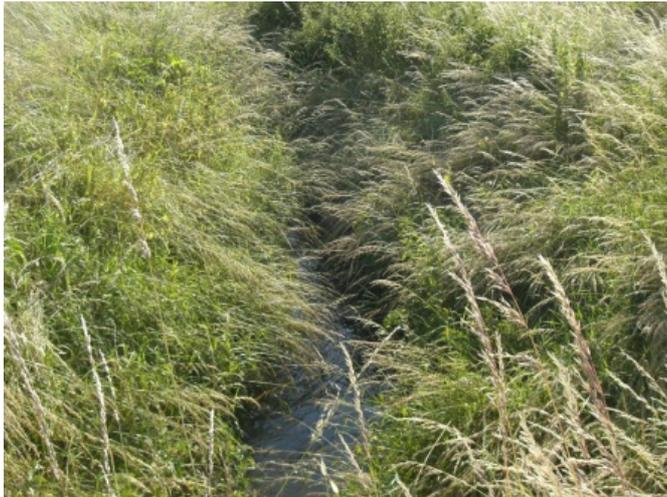
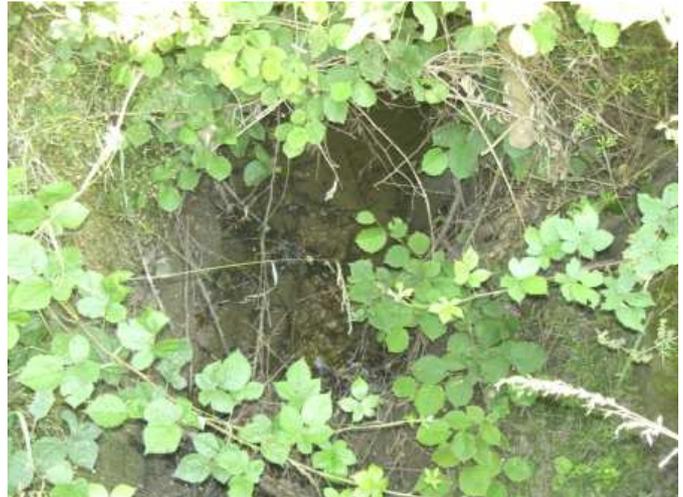
Cours d'eau Fossé de Crisolles

OCCUPATION DU SOL	<i>Rive Gauche</i>	<i>Rive Droite</i>
Principale	Prairie de fauche	Culture avec bande e
Secondaire

BERGES		
Hauteur	2 m	2 m
Pente	Verticale	Verticale

Qualité globale des habitats piscicoles	Très faible					
Éléments limitant la qualité des habitats :	Colmatage :	<input checked="" type="checkbox"/>	Uniformité des faciès :	<input checked="" type="checkbox"/>	Dégradation morphologique :	<input checked="" type="checkbox"/>
	Manque d'eau :	<input checked="" type="checkbox"/>	Défaut de ripisylve, caches :	<input checked="" type="checkbox"/>	Cours d'eau visiblement pollué	<input checked="" type="checkbox"/>

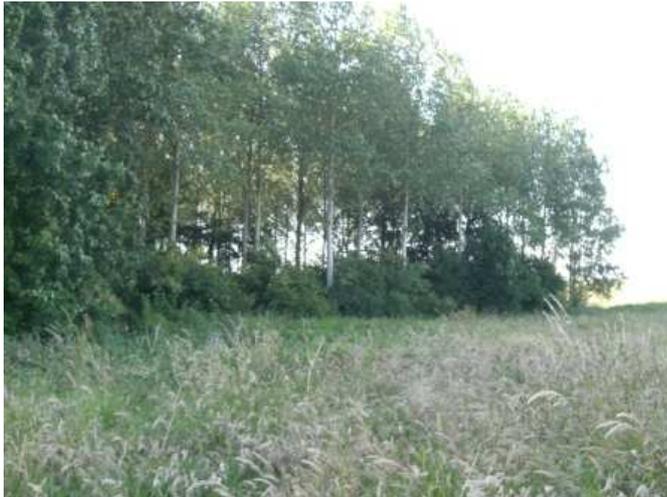
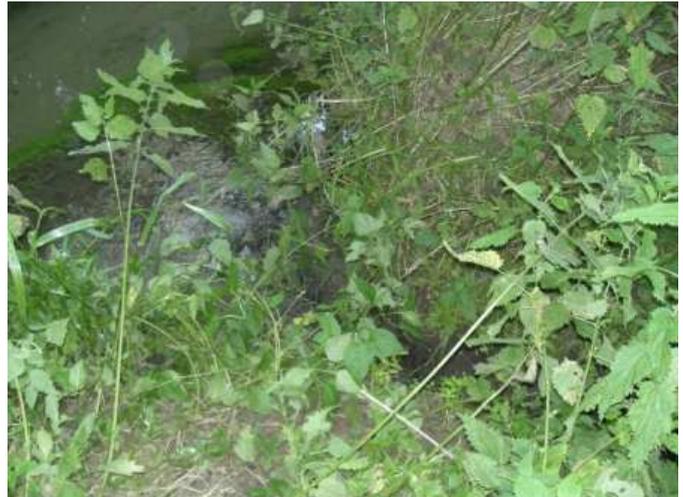
Cours d'eau Fossé de Crisolles

OCCUPATION DU SOL	<i>Rive Gauche</i>	<i>Rive Droite</i>
Principale	Peupleraie humide	Peupleraie humide
Secondaire

BERGES	<i>Rive Gauche</i>	<i>Rive Droite</i>
Hauteur	1 m	1 m
Pente	Verticale	Verticale

Qualité globale des habitats piscicoles	Très faible					
Éléments limitant la qualité des habitats :	Colmatage :	<input checked="" type="checkbox"/>	Uniformité des faciès :	<input checked="" type="checkbox"/>	Dégradation morphologique :	<input checked="" type="checkbox"/>
	Manque d'eau :	<input checked="" type="checkbox"/>	Défaut de ripisylve, caches :	<input checked="" type="checkbox"/>	Cours d'eau visiblement pollué	<input type="checkbox"/>

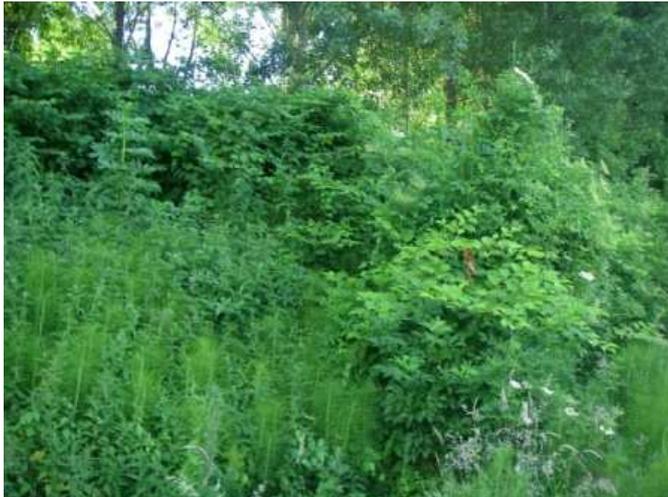
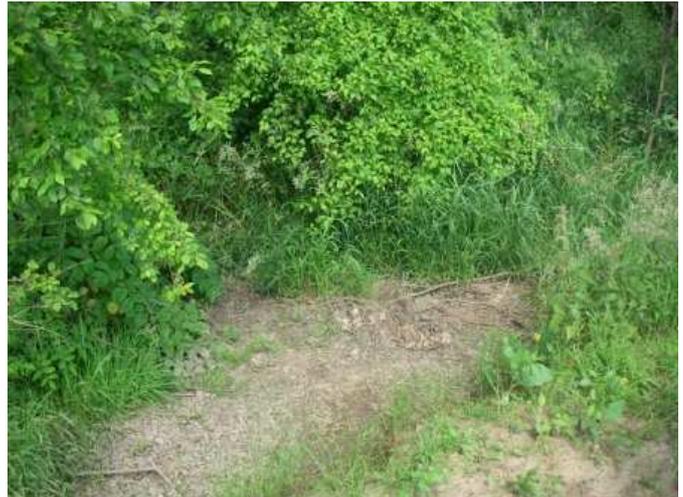
Cours d'eau **Ru Fissier**

OCCUPATION DU SOL	<i>Rive Gauche</i>	<i>Rive Droite</i>
Principale	Bois humide	Bois humide
Secondaire		Culture avec bande e

BERGES	<i>Rive Gauche</i>	<i>Rive Droite</i>
Hauteur	1,5 m	1,5 m
Pente	Verticale	Verticale

Qualité globale des habitats piscicoles	Nulle					
Éléments limitant la qualité des habitats :	Colmatage :	<input checked="" type="checkbox"/>	Uniformité des faciès :	<input checked="" type="checkbox"/>	Dégradation morphologique :	<input checked="" type="checkbox"/>
	Manque d'eau :	<input checked="" type="checkbox"/>	Défaut de ripisylve, caches :	<input checked="" type="checkbox"/>	Cours d'eau visiblement pollué	<input type="checkbox"/>

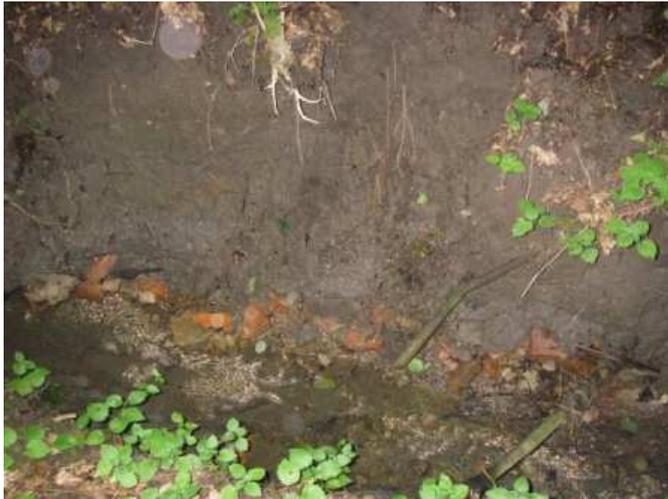
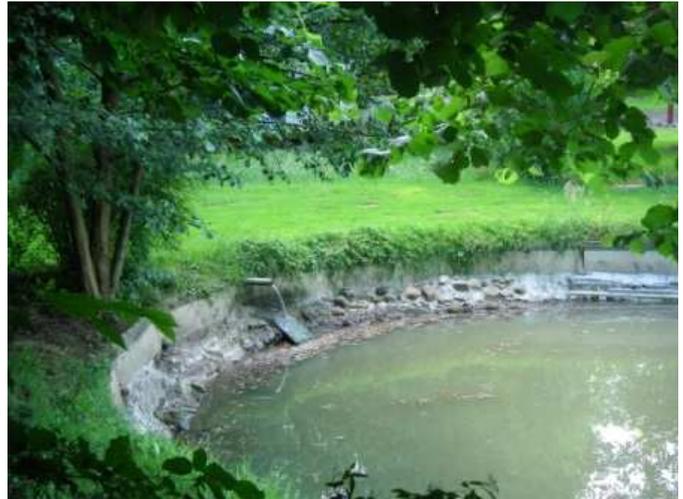
Cours d'eau **Ru Fissier**

OCCUPATION DU SOL	<u>Rive Gauche</u>	<u>Rive Droite</u>
Principale	Bois humide	Bois humide
Secondaire

BERGES		
Hauteur	<input type="text" value="1"/> m	<input type="text" value="1"/> m
Pente	<input type="text" value="Raide"/>	<input type="text" value="Raide"/>

Qualité globale des habitats piscicoles	<input type="text" value="Nulle"/>		
Éléments limitant la qualité des habitats :	Colmatage : <input type="checkbox"/>	Uniformité des faciès : <input type="checkbox"/>	Dégradation morphologique : <input type="checkbox"/>
	Manque d'eau : <input type="checkbox"/>	Défaut de ripisylve, caches : <input type="checkbox"/>	Cours d'eau visiblement pollué : <input type="checkbox"/>

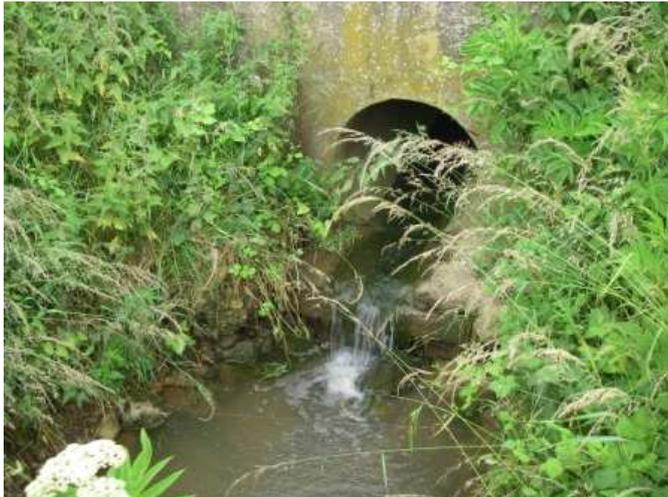
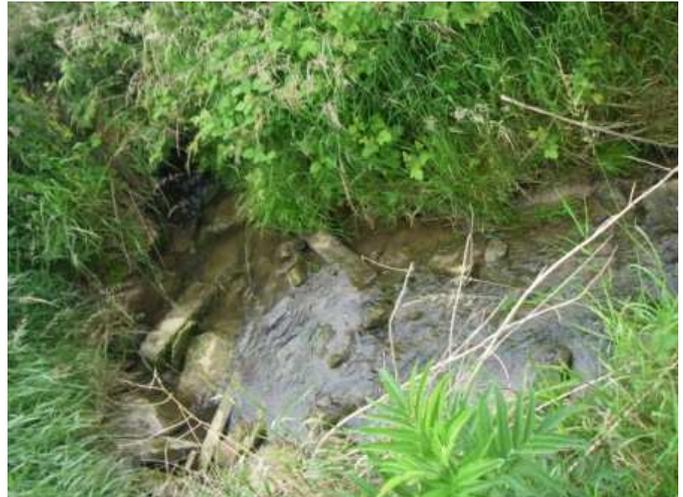
Cours d'eau **Ru Fissier**

OCCUPATION DU SOL	<i>Rive Gauche</i>	<i>Rive Droite</i>
Principale	Culture avec bande e	Culture avec bande e
Secondaire

BERGES		
Hauteur	1 m	1 m
Pente	Raide	Raide

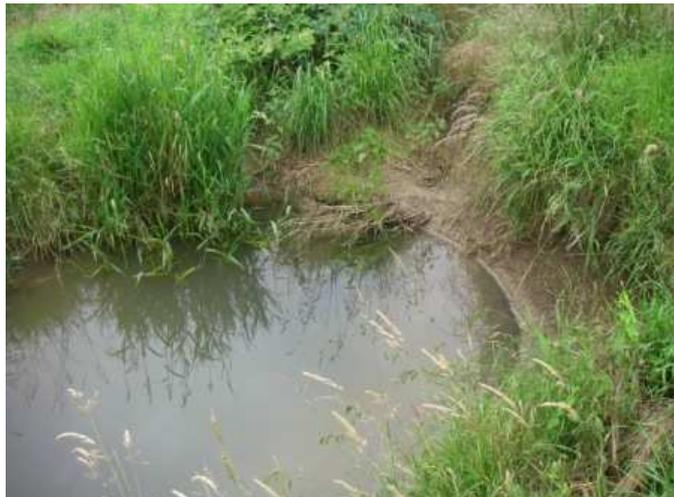
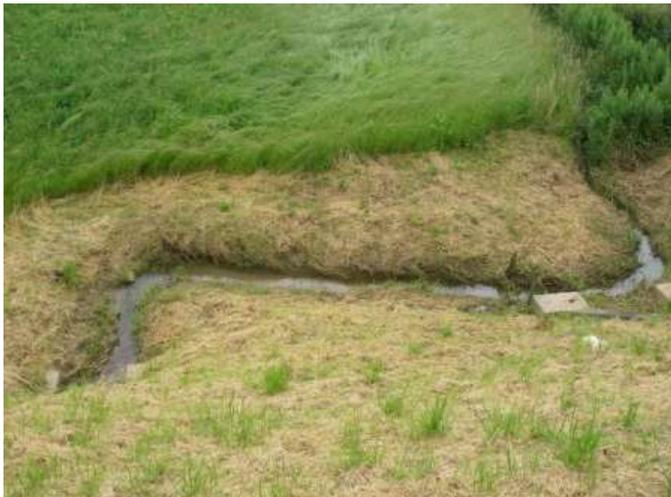
Cours d'eau **Ru Fissier**

OCCUPATION DU SOL	<i>Rive Gauche</i>	<i>Rive Droite</i>
Principale	Culture avec bande e	Culture avec bande e
Secondaire	Friche	Friche

BERGES	<i>Rive Gauche</i>	<i>Rive Droite</i>
Hauteur	<input type="text" value="1"/> m	<input type="text" value="1"/> m
Pente	<input type="text" value="Raide"/>	<input type="text" value="Raide"/>
Fonctionnement morphodynamique	Sinueux dynamique	
Intensité de l'érosion	<input type="text" value="faible-Ponctuelle"/>	<input type="text" value="faible-Ponctuelle"/>
Type d'érosion	<input type="text" value="Provoquée"/>	<input type="text" value="Provoquée"/>
Nature du substrat	<input type="text" value="Alluvions meubles"/>	<input type="text" value="Alluvions meubles"/>
Point noir	<input type="text"/>	<input type="text"/>
Dimension du point	<input type="text"/>	<input type="text"/>
Type d'aménagement existant	<input type="text"/>	<input type="text"/>
Espèce(s) indésirable(s)	<input type="text"/>	<input type="text"/>
Espèce indésirable recouvrement	<input type="text"/>	<input type="text"/>
Etat global de la ripisylve	<input type="text" value="Absente"/>	<input type="text" value="Absente"/>

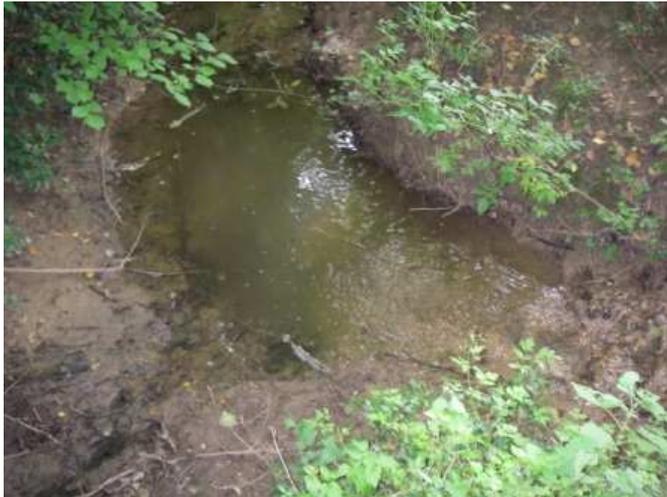
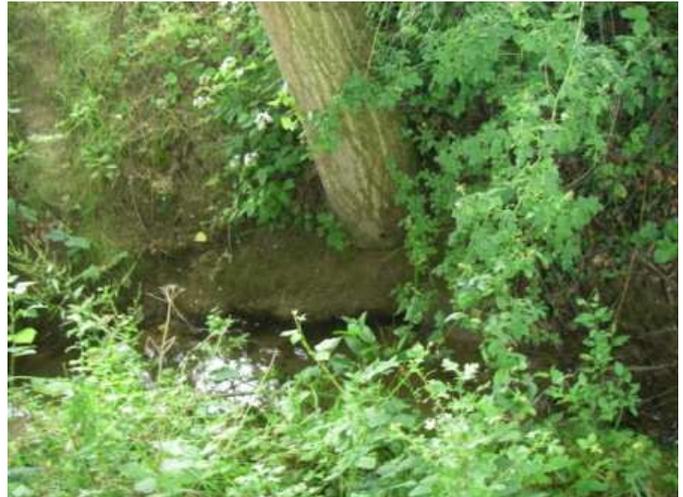
Cours d'eau **Ru Fissier**

OCCUPATION DU SOL	<i>Rive Gauche</i>	<i>Rive Droite</i>
Principale	Bois humide	Bois humide
Secondaire		Culture sans bande e

BERGES	<i>Rive Gauche</i>	<i>Rive Droite</i>
Hauteur	<input type="text" value="1"/> m	<input type="text" value="1"/> m
Pente	Raide	Raide

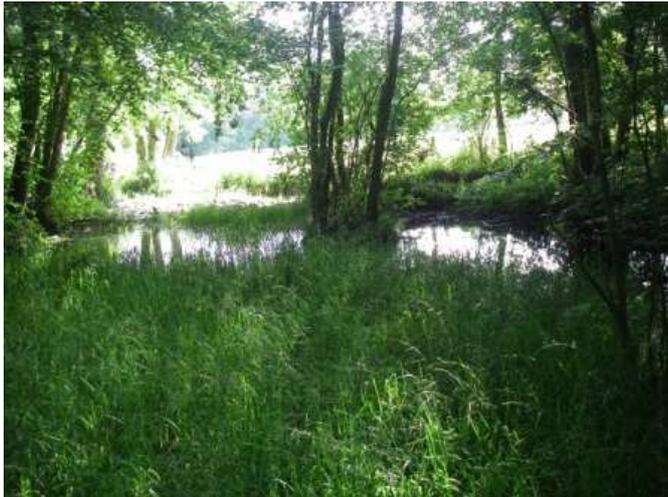
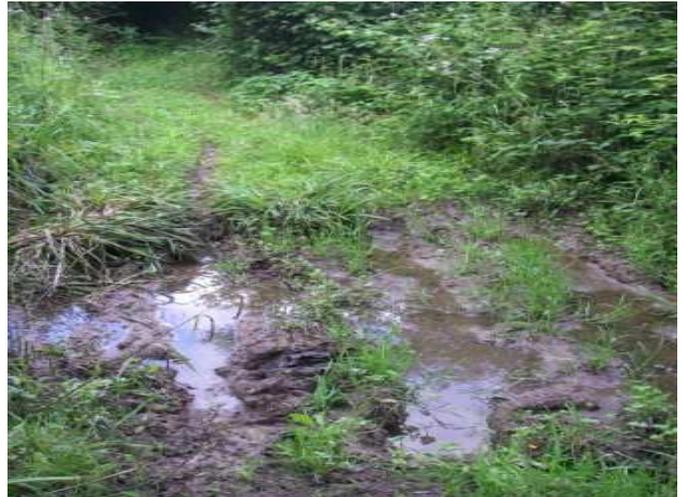
OCCUPATION DU SOL	<u>Rive Gauche</u>	<u>Rive Droite</u>
Principale	Bois humide	Bois humide
Secondaire

BERGES		
Hauteur	0 m	0 m
Pente	Plein bords	Plein bords

Qualité globale des habitats piscicoles	Nulle					
Éléments limitant la qualité des habitats :	Colmatage :	<input checked="" type="checkbox"/>	Uniformité des faciès :	<input checked="" type="checkbox"/>	Dégradation morphologique :	<input checked="" type="checkbox"/>
	Manque d'eau :	<input checked="" type="checkbox"/>	Défaut de ripisylve, caches :	<input checked="" type="checkbox"/>	Cours d'eau visiblement pollué	<input type="checkbox"/>

Commentaire général sur le secteur Mares, Passage à gué, Zone humide (salamandre, grenouilles)

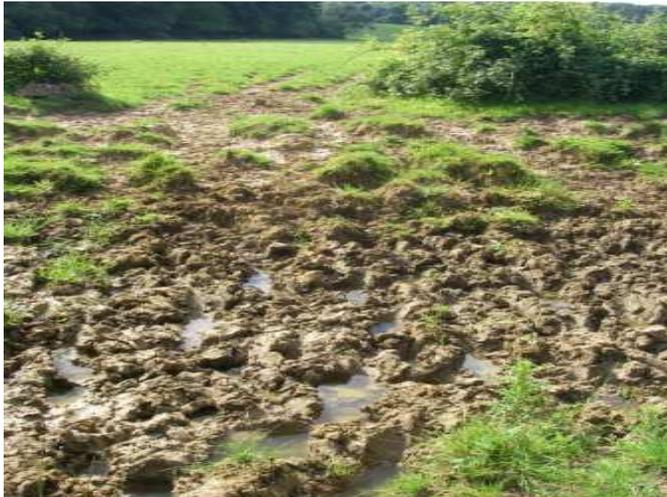
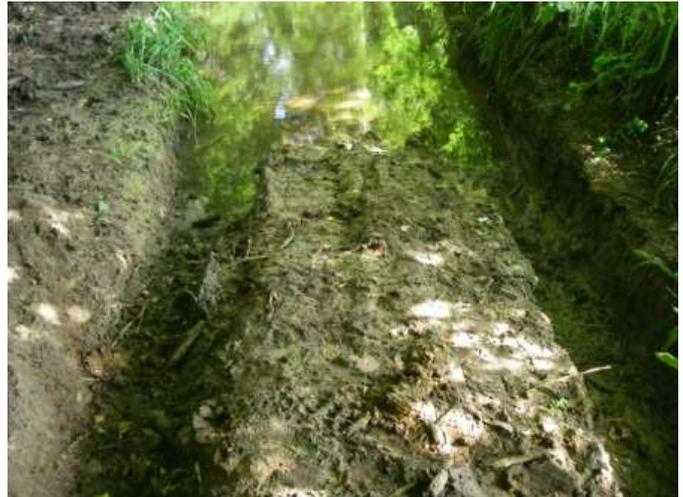
OCCUPATION DU SOL	<i>Rive Gauche</i>	<i>Rive Droite</i>
Principale	Prairie pâturée non c	Prairie pâturée non c
Secondaire

BERGES		
Hauteur	<input type="text" value="0"/> m	<input type="text" value="0"/> m
Pente	<input type="text" value="Plein bords"/>	<input type="text" value="Plein bords"/>

Qualité globale des habitats piscicoles	<input type="text" value="Nulle"/>					
Éléments limitant la qualité des habitats :	Colmatage :	<input checked="" type="checkbox"/>	Uniformité des faciès :	<input checked="" type="checkbox"/>	Dégradation morphologique :	<input checked="" type="checkbox"/>
	Manque d'eau :	<input checked="" type="checkbox"/>	Défaut de ripisylve, caches :	<input checked="" type="checkbox"/>	Cours d'eau visiblement pollué :	<input checked="" type="checkbox"/>
