**Etude de faisabilité d'aménagements hydrauliques
visant à réduire le risque d'inondation
et de programmation d'entretien et de restauration de cours
d'eau sur le bassin versant de la Verse**

La Mève

Diagnostic des milieux aquatiques

Annexes, fiches secteurs

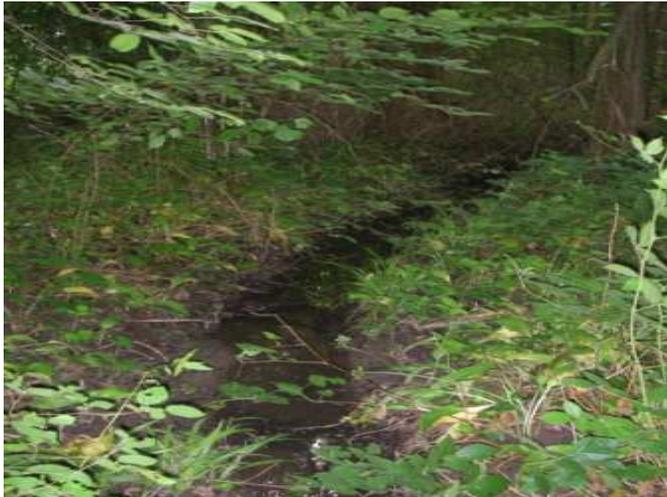
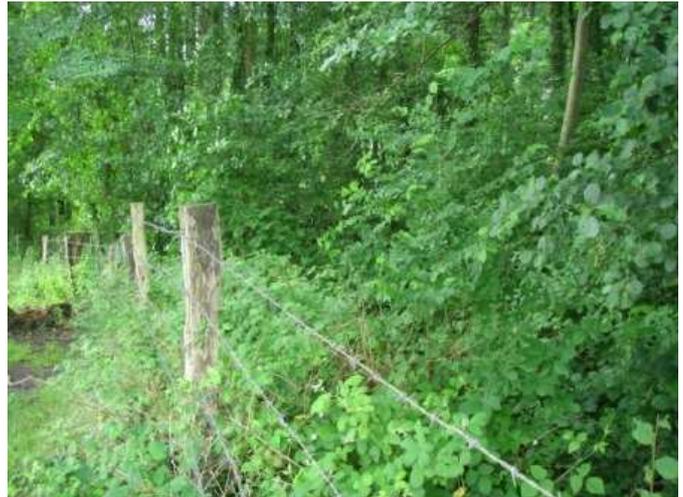
OCCUPATION DU SOL	<u>Rive Gauche</u>	<u>Rive Droite</u>
Principale	Bois humide	Bois humide
Secondaire

BERGES		
Hauteur	0,1 m	0,1 m
Pente	Douce	Douce

Qualité globale des habitats piscicoles	Faible					
Éléments limitant la qualité des habitats :	Colmatage :	<input checked="" type="checkbox"/>	Uniformité des faciès :	<input checked="" type="checkbox"/>	Dégradation morphologique :	<input checked="" type="checkbox"/>
	Manque d'eau :	<input checked="" type="checkbox"/>	Défaut de ripisylve, caches :	<input checked="" type="checkbox"/>	Cours d'eau visiblement pollué	<input type="checkbox"/>

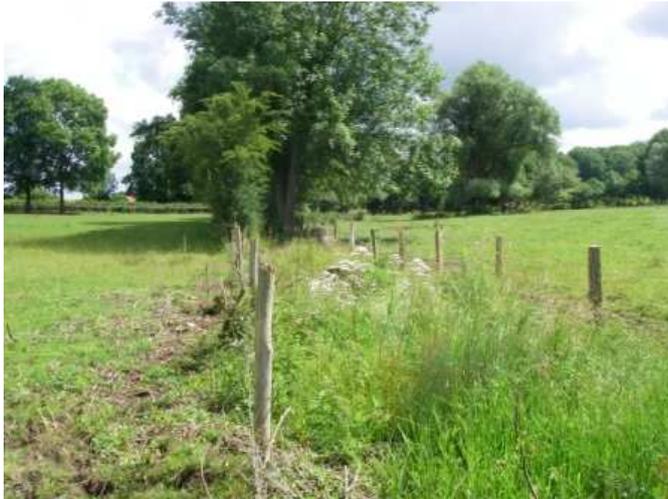
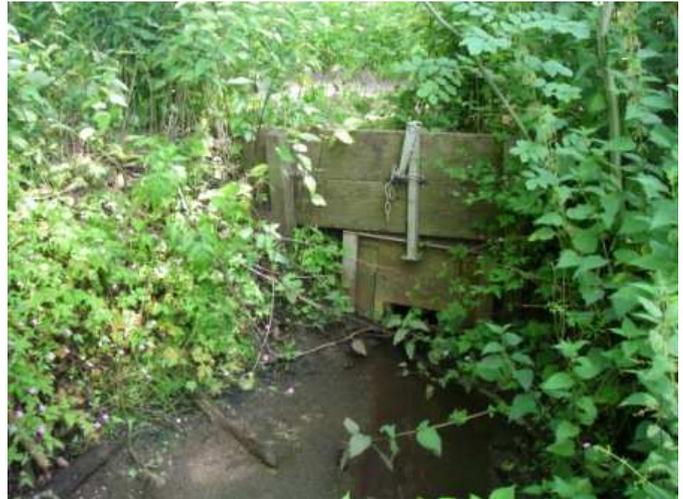
OCCUPATION DU SOL	Rive Gauche	Rive Droite
Principale	Prairie pâturée clotur	Prairie de fauche
Secondaire	Prairie de fauche hu	Prairie pâturée clotur

BERGES	Rive Gauche	Rive Droite
Hauteur	0,2 m	0,2 m
Pente	Douce	Douce

Qualité globale des habitats piscicoles	Faible					
Éléments limitant la qualité des habitats :	Colmatage :	<input checked="" type="checkbox"/>	Uniformité des faciès :	<input checked="" type="checkbox"/>	Dégradation morphologique :	<input checked="" type="checkbox"/>
	Manque d'eau :	<input checked="" type="checkbox"/>	Défaut de ripisylve, caches :	<input checked="" type="checkbox"/>	Cours d'eau visiblement pollué	<input type="checkbox"/>

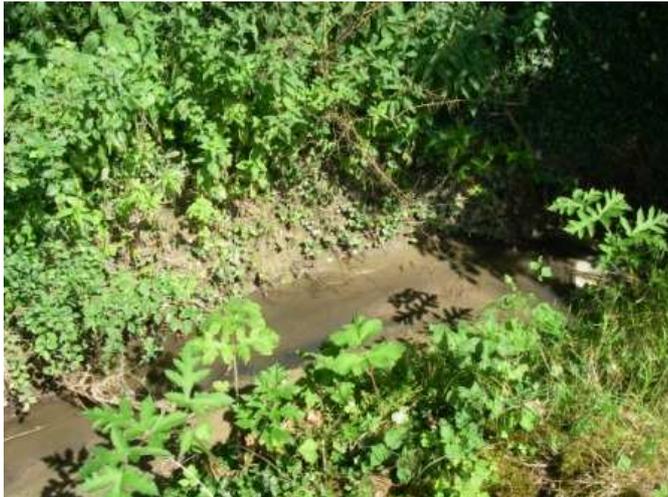
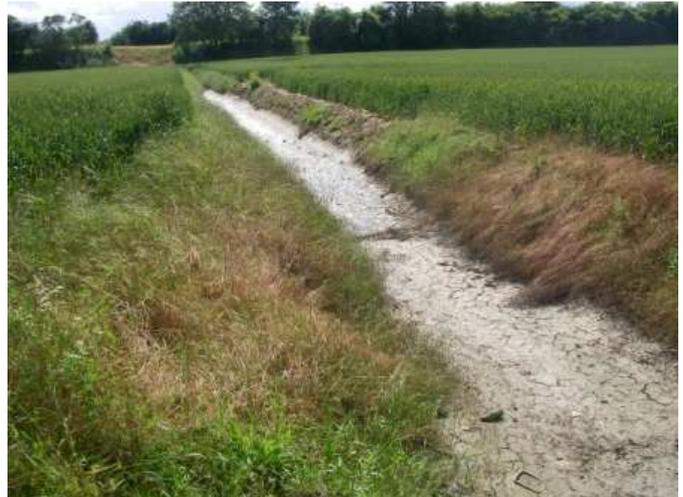
OCCUPATION DU SOL	<u>Rive Gauche</u>	<u>Rive Droite</u>
Principale	Bois	Culture avec bande e
Secondaire	Route/chemin

BERGES		
Hauteur	1 m	1 m
Pente	Raide	Raide

Qualité globale des habitats piscicoles	Nulle					
Éléments limitant la qualité des habitats :	Colmatage :	<input checked="" type="checkbox"/>	Uniformité des faciès :	<input checked="" type="checkbox"/>	Dégradation morphologique :	<input checked="" type="checkbox"/>
	Manque d'eau :	<input checked="" type="checkbox"/>	Défaut de ripisylve, caches :	<input checked="" type="checkbox"/>	Cours d'eau visiblement pollué	<input type="checkbox"/>

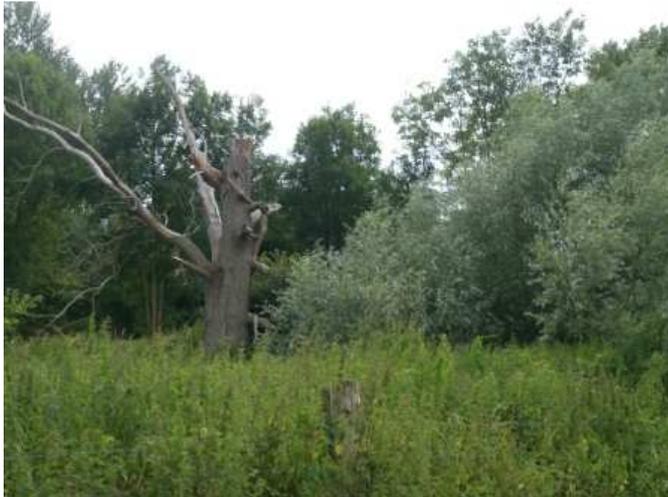
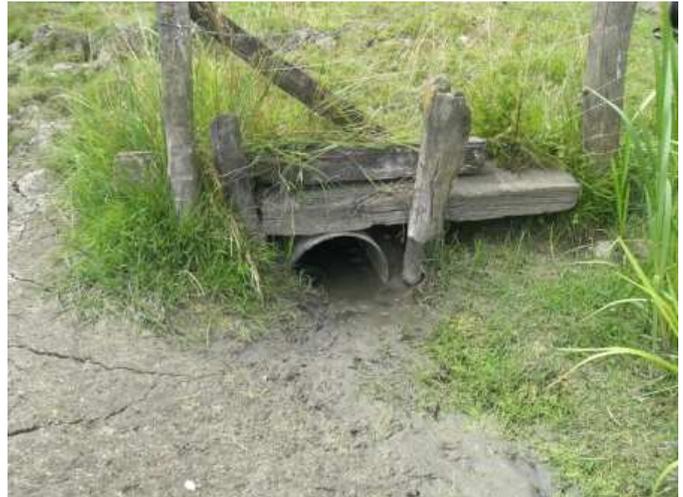
OCCUPATION DU SOL	<u>Rive Gauche</u>	<u>Rive Droite</u>
Principale	Prairie de fauche	Prairie de fauche
Secondaire

BERGES	<u>Rive Gauche</u>	<u>Rive Droite</u>
Hauteur	0 m	0,5 m
Pente	Plein bords	Douce

Qualité globale des habitats piscicoles	Nulle					
Éléments limitant la qualité des habitats :	Colmatage :	<input type="checkbox"/>	Uniformité des faciès :	<input type="checkbox"/>	Dégradation morphologique :	<input type="checkbox"/>
	Manque d'eau :	<input type="checkbox"/>	Défaut de ripisylve, caches :	<input type="checkbox"/>	Cours d'eau visiblement pollué	<input type="checkbox"/>

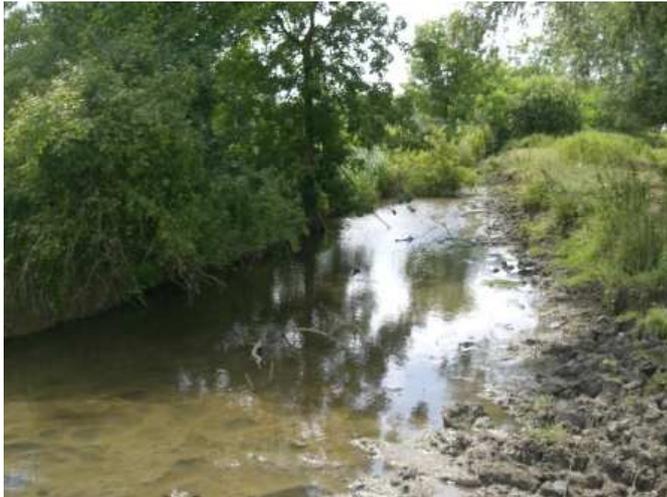
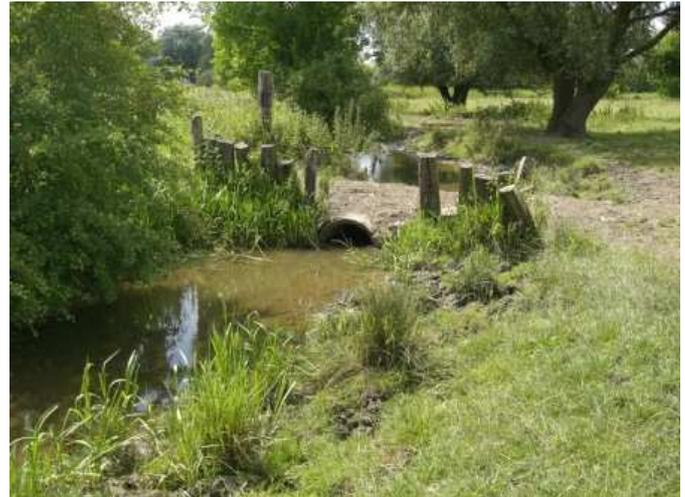
OCCUPATION DU SOL	<i>Rive Gauche</i>	<i>Rive Droite</i>
Principale	Prairie de fauche	Prairie de fauche
Secondaire

BERGES		
Hauteur	0,5 m	0 m
Pente	Douce	Plein bords

Qualité globale des habitats piscicoles	Nulle					
Éléments limitant la qualité des habitats :	Colmatage :	<input checked="" type="checkbox"/>	Uniformité des faciès :	<input checked="" type="checkbox"/>	Dégradation morphologique :	<input type="checkbox"/>
	Manque d'eau :	<input checked="" type="checkbox"/>	Défaut de ripisylve, caches :	<input checked="" type="checkbox"/>	Cours d'eau visiblement pollué	<input type="checkbox"/>

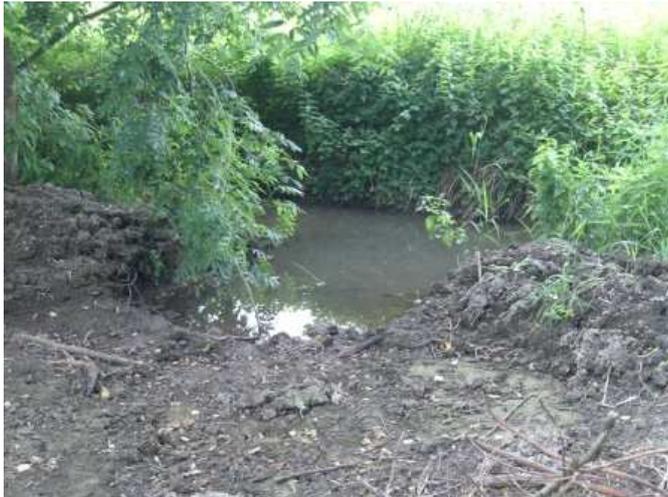
OCCUPATION DU SOL	<u>Rive Gauche</u>	<u>Rive Droite</u>
Principale	Peupleraie humide	Urbain
Secondaire

BERGES		
Hauteur	<input type="text" value="1"/> m	<input type="text" value="1"/> m
Pente	<input type="text" value="Raide"/>	<input type="text" value="Raide"/>

Sale et dégradation morpho importante,

Qualité globale des habitats piscicoles	<input type="text" value="Nulle"/>					
Éléments limitant la qualité des habitats :	Colmatage :	<input checked="" type="checkbox"/>	Uniformité des faciès :	<input checked="" type="checkbox"/>	Dégradation morphologique :	<input checked="" type="checkbox"/>
	Manque d'eau :	<input checked="" type="checkbox"/>	Défaut de ripisylve, caches :	<input checked="" type="checkbox"/>	Cours d'eau visiblement pollué	<input type="checkbox"/>

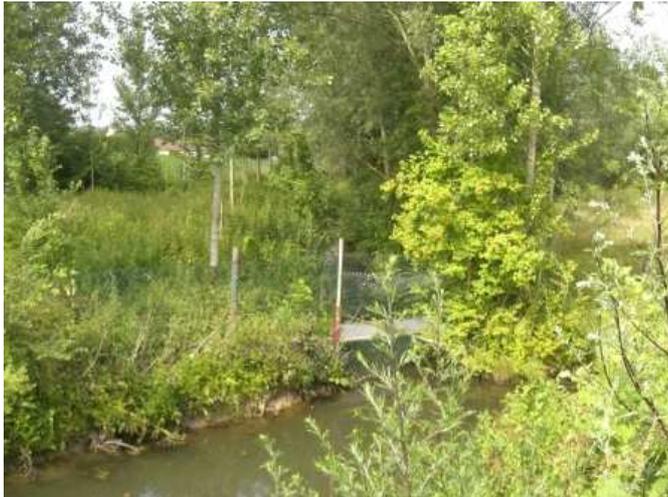
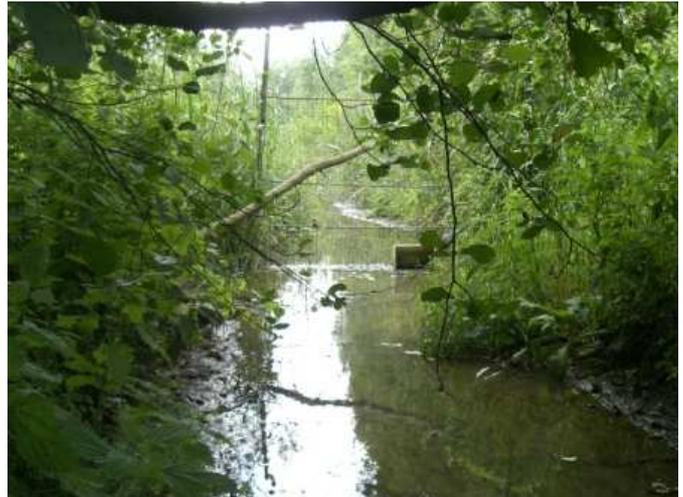
OCCUPATION DU SOL	<i>Rive Gauche</i>	<i>Rive Droite</i>
Principale	Peupleraie humide	Peupleraie humide
Secondaire

BERGES		
Hauteur	<input type="text" value="2"/> m	<input type="text" value="2"/> m
Pente	<input type="text" value="Raide"/>	<input type="text" value="Raide"/>

Qualité globale des habitats piscicoles	<input type="text" value="Nulle"/>					
Éléments limitant la qualité des habitats :	Colmatage :	<input checked="" type="checkbox"/>	Uniformité des faciès :	<input checked="" type="checkbox"/>	Dégradation morphologique :	<input checked="" type="checkbox"/>
	Manque d'eau :	<input checked="" type="checkbox"/>	Défaut de ripisylve, caches :	<input checked="" type="checkbox"/>	Cours d'eau visiblement pollué :	<input checked="" type="checkbox"/>

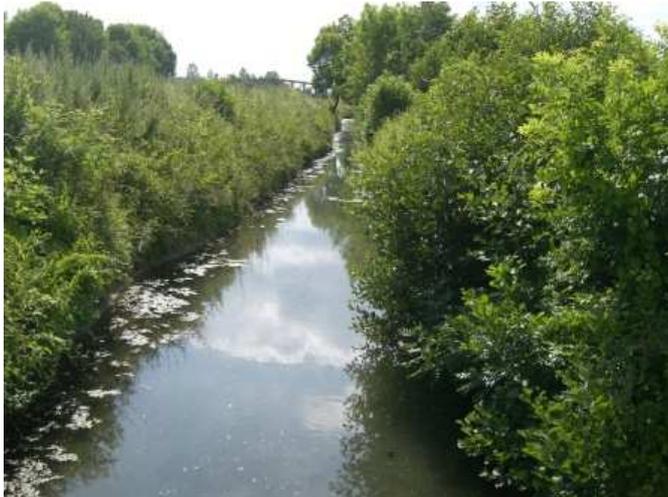
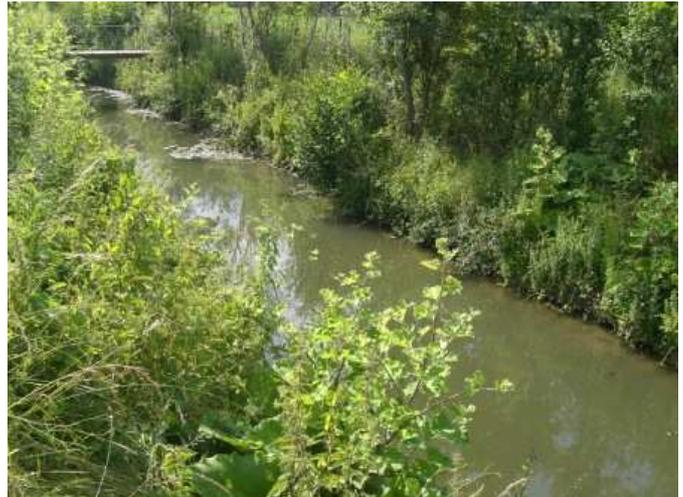
OCCUPATION DU SOL	<i>Rive Gauche</i>	<i>Rive Droite</i>
Principale	Route/chemin	Culture avec bande e
Secondaire	Culture avec bande e

BERGES		
Hauteur	<input type="text" value="3"/> m	<input type="text" value="2"/> m
Pente	<input type="text" value="Raide"/>	<input type="text" value="Verticale"/>

Qualité globale des habitats piscicoles	<input type="text" value="Faible"/>		
Éléments limitant la qualité des habitats :	Colmatage : <input checked="" type="checkbox"/>	Uniformité des faciès : <input checked="" type="checkbox"/>	Dégradation morphologique : <input checked="" type="checkbox"/>
	Manque d'eau : <input type="checkbox"/>	Défaut de ripisylve, caches : <input checked="" type="checkbox"/>	Cours d'eau visiblement pollué <input checked="" type="checkbox"/>

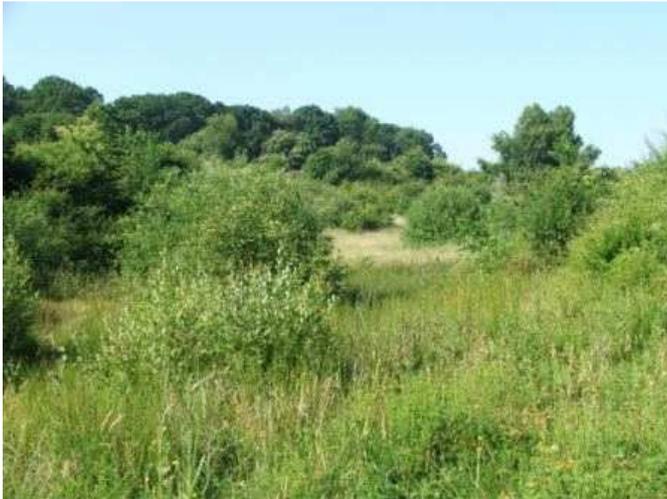
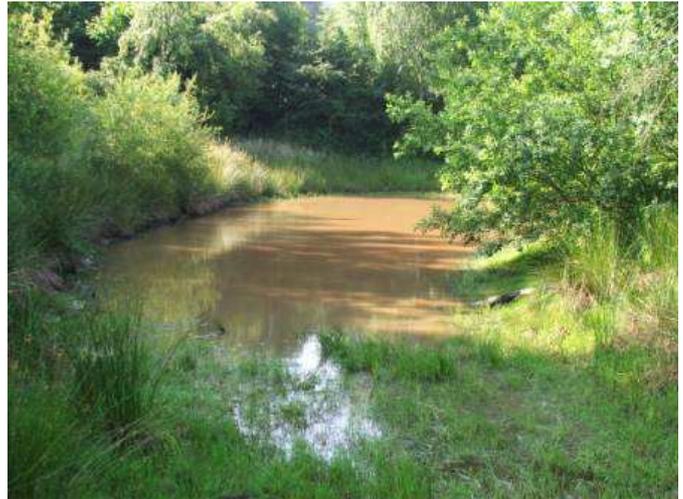
OCCUPATION DU SOL	<i>Rive Gauche</i>	<i>Rive Droite</i>
Principale	Bois humide	Prairie de fauche hu
Secondaire

BERGES		
Hauteur	0 m	0 m
Pente	Plein bords	Plein bords

Qualité globale des habitats piscicoles	Nulle					
Éléments limitant la qualité des habitats :	Colmatage :	<input type="checkbox"/>	Uniformité des faciès :	<input type="checkbox"/>	Dégradation morphologique :	<input type="checkbox"/>
	Manque d'eau :	<input checked="" type="checkbox"/>	Défaut de ripisylve, caches :	<input checked="" type="checkbox"/>	Cours d'eau visiblement pollué	<input type="checkbox"/>

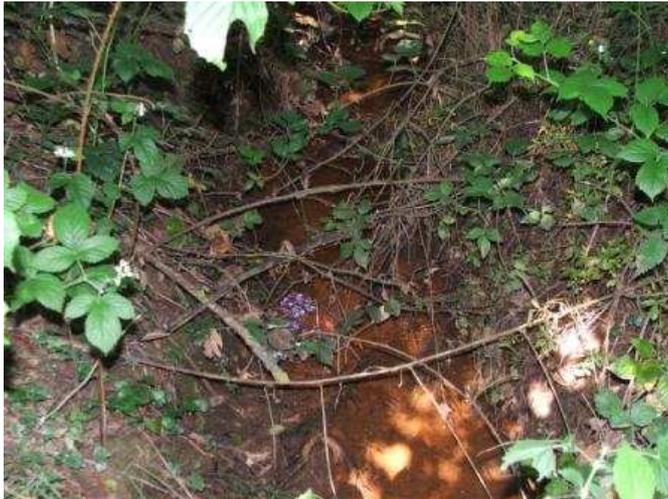
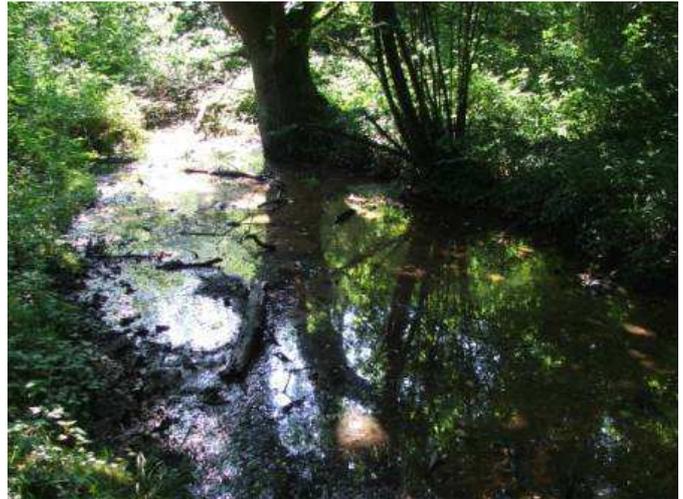
OCCUPATION DU SOL	<i>Rive Gauche</i>	<i>Rive Droite</i>
Principale	Bois humide	Bois humide
Secondaire

BERGES		
Hauteur	0 m	0 m
Pente	Plein bords	Plein bords

Qualité globale des habitats piscicoles	Nulle					
Éléments limitant la qualité des habitats :	Colmatage :	<input type="checkbox"/>	Uniformité des faciès :	<input type="checkbox"/>	Dégradation morphologique :	<input type="checkbox"/>
	Manque d'eau :	<input checked="" type="checkbox"/>	Défaut de ripisylve, caches :	<input checked="" type="checkbox"/>	Cours d'eau visiblement pollué	<input type="checkbox"/>

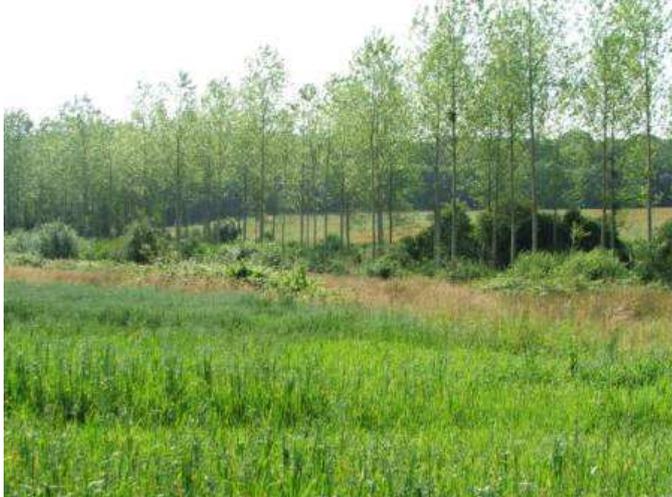
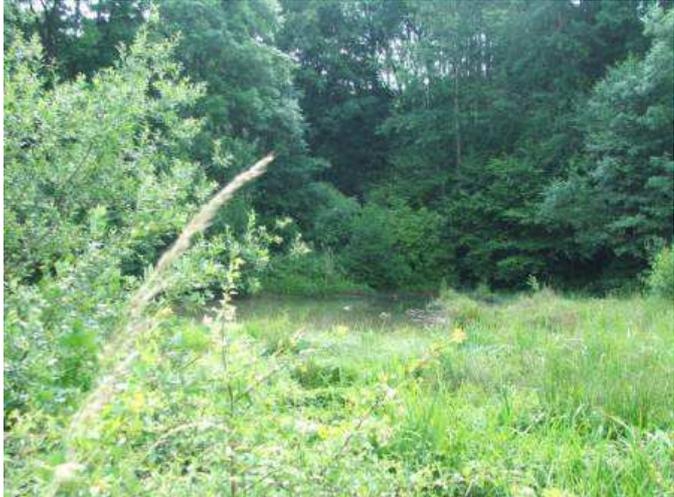
OCCUPATION DU SOL	<i>Rive Gauche</i>	<i>Rive Droite</i>
Principale	Prairie de fauche hu	Peupleraie humide
Secondaire

BERGES		
Hauteur	<input type="text" value="0"/> m	<input type="text" value="0"/> m
Pente	Plein bords	Plein bords

Qualité globale des habitats piscicoles	<input type="text" value="Nulle"/>					
Éléments limitant la qualité des habitats :	Colmatage :	<input checked="" type="checkbox"/>	Uniformité des faciès :	<input type="checkbox"/>	Dégradation morphologique :	<input type="checkbox"/>
	Manque d'eau :	<input checked="" type="checkbox"/>	Défaut de ripisylve, caches :	<input checked="" type="checkbox"/>	Cours d'eau visiblement pollué	<input type="checkbox"/>

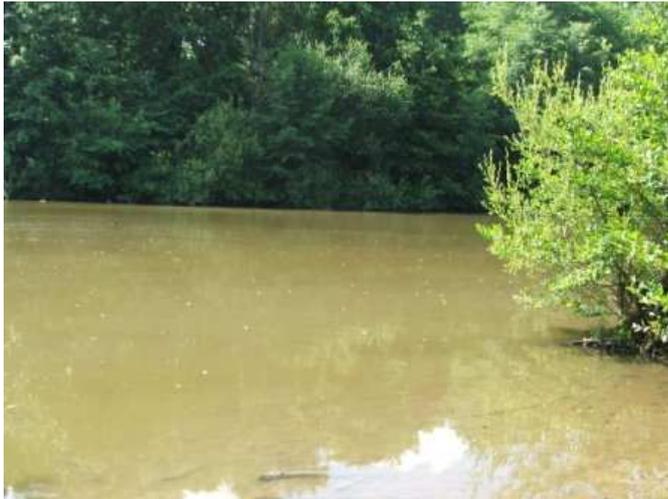
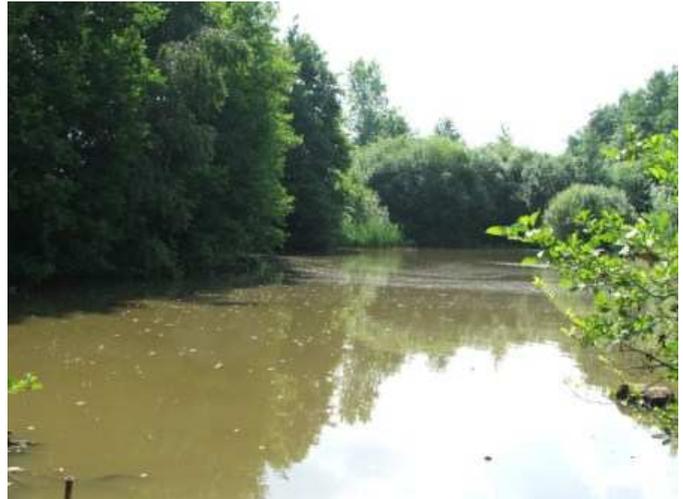
OCCUPATION DU SOL	<u>Rive Gauche</u>	<u>Rive Droite</u>
Principale	Bois humide	Bois humide
Secondaire

BERGES		
Hauteur	<input type="text" value="0"/> m	<input type="text" value="0"/> m
Pente	Plein bords	Plein bords

Qualité globale des habitats piscicoles	<input type="text" value="Faible"/>		
Éléments limitant la qualité des habitats :	Colmatage : <input checked="" type="checkbox"/>	Uniformité des faciès : <input type="checkbox"/>	Dégradation morphologique : <input type="checkbox"/>
	Manque d'eau : <input checked="" type="checkbox"/>	Défaut de ripisylve, caches : <input checked="" type="checkbox"/>	Cours d'eau visiblement pollué <input type="checkbox"/>

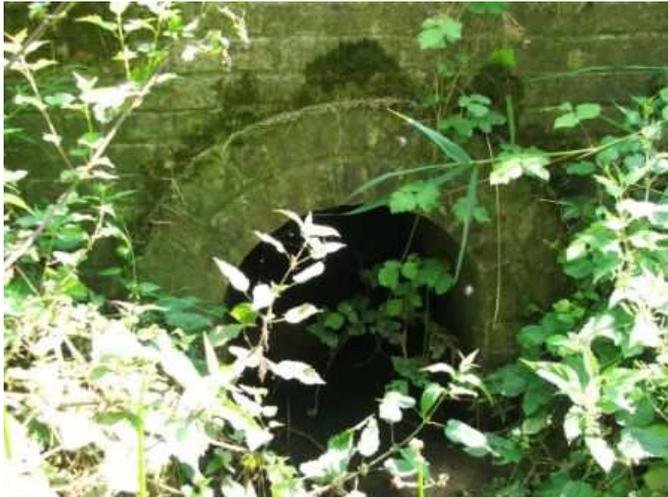
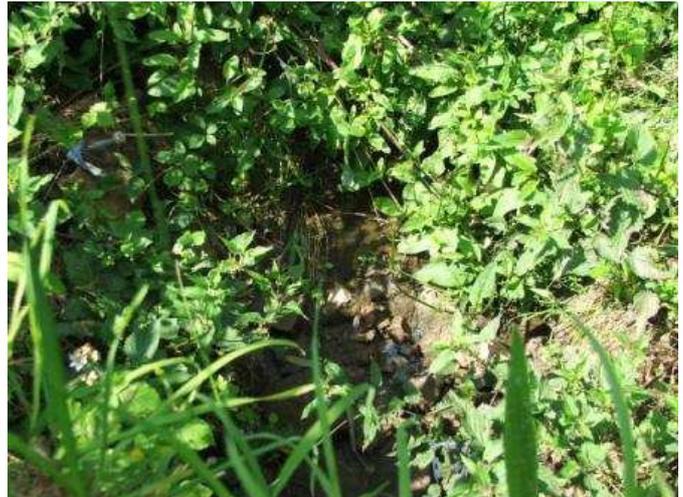
OCCUPATION DU SOL	<u>Rive Gauche</u>	<u>Rive Droite</u>
Principale	Peupleraie humide	Peupleraie humide
Secondaire

BERGES		
Hauteur	0,2 m	0,2 m
Pente	Douce	Douce

Qualité globale des habitats piscicoles	Très faible					
Éléments limitant la qualité des habitats :	Colmatage :	<input checked="" type="checkbox"/>	Uniformité des faciès :	<input checked="" type="checkbox"/>	Dégradation morphologique :	<input checked="" type="checkbox"/>
	Manque d'eau :	<input checked="" type="checkbox"/>	Défaut de ripisylve, caches :	<input checked="" type="checkbox"/>	Cours d'eau visiblement pollué	<input type="checkbox"/>

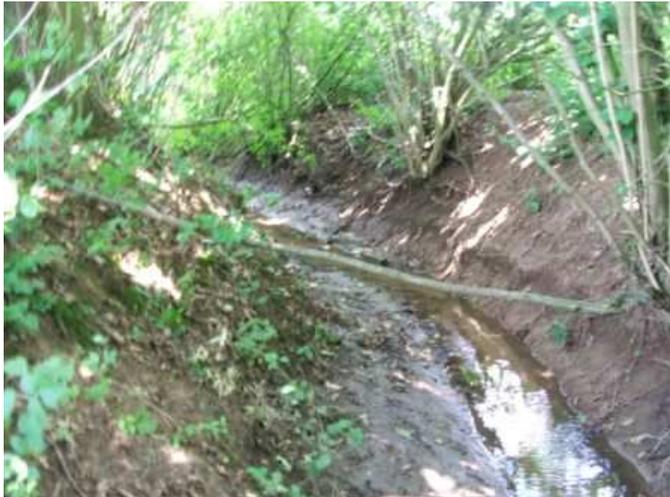
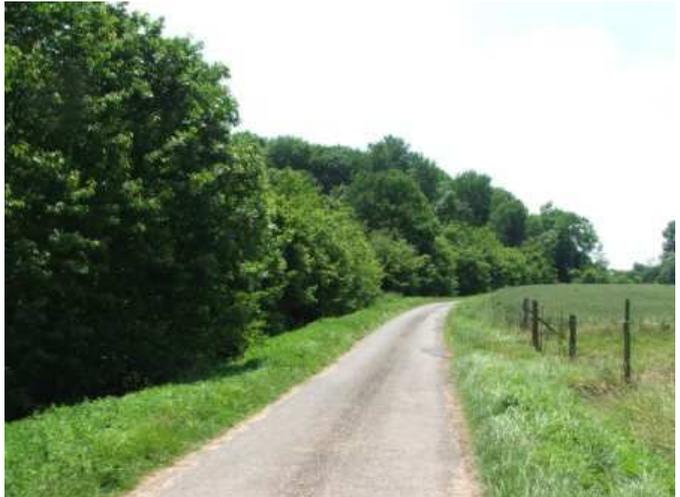
BERGES	<i>Rive Gauche</i>	<i>Rive Droite</i>
Hauteur	<input type="text" value="3"/> m	<input type="text" value="3"/> m
Pente	Verticale	Verticale
Fonctionnement morphodynamique	Linéaire stable	
Intensité de l'érosion	Nulle	Faible-Continue
Type d'érosion		Provoquée
Nature du substrat	Alluvions meubles	Alluvions meubles
Point noir		
Dimension du point		
Type d'aménagement existant		
Espèce(s) indésirable(s)		
Espèce indésirable recouvrement		
Etat global de la ripisylve	moyen	moyen
Proposition de restauration de la ripisylve		Replantation simple

Qualité globale des habitats piscicoles	<input type="text" value="Très faible"/>					
Éléments limitant la qualité des habitats :	Colmatage :	<input checked="" type="checkbox"/>	Uniformité des faciès :	<input checked="" type="checkbox"/>	Dégradation morphologique :	<input checked="" type="checkbox"/>
	Manque d'eau :	<input checked="" type="checkbox"/>	Défaut de ripisylve, caches :	<input checked="" type="checkbox"/>	Cours d'eau visiblement pollué	<input type="checkbox"/>

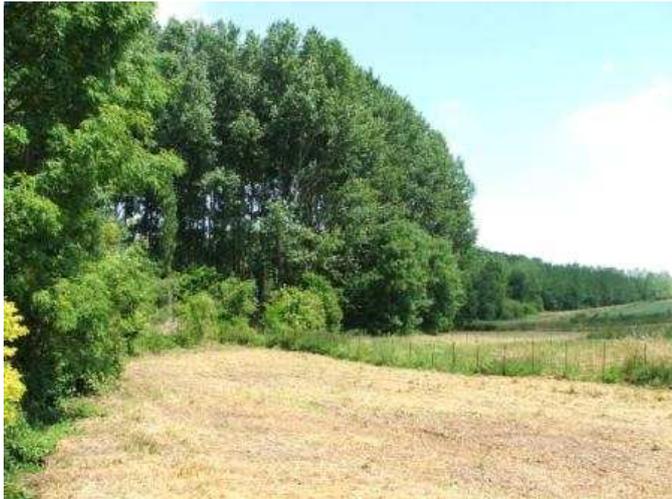
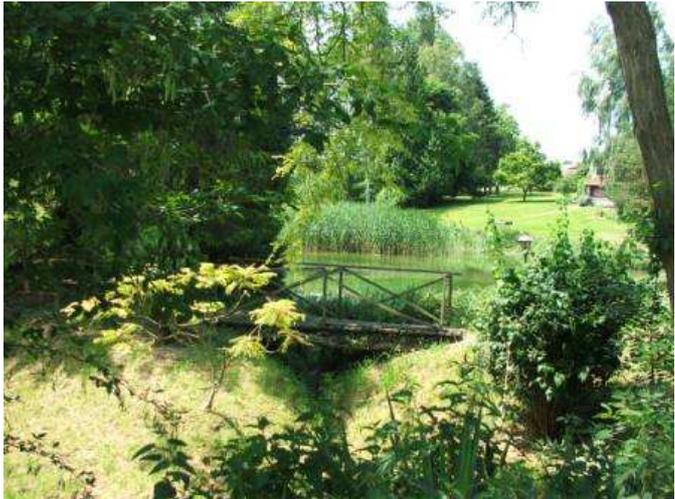
BERGES	<i>Rive Gauche</i>	<i>Rive Droite</i>
Hauteur	2 m	2 m
Pente	Verticale	Verticale
Fonctionnement morphodynamique	Sinueux stable	
Intensité de l'érosion	Nulle	Faible-Continue
Type d'érosion		Provoquée
Nature du substrat	Alluvions meubles	Alluvions meubles
Point noir		
Dimension du point		
Type d'aménagement existant		
Espèce(s) indésirable(s)		
Espèce indésirable recouvrement		
Etat global de la ripisylve	Absente	mauvais
Proposition de restauration de la ripisylve	Replantation simple	Replantation simple

Qualité globale des habitats piscicoles	Très faible					
Éléments limitant la qualité des habitats :	Colmatage :	<input checked="" type="checkbox"/>	Uniformité des faciès :	<input checked="" type="checkbox"/>	Dégradation morphologique :	<input checked="" type="checkbox"/>
	Manque d'eau :	<input checked="" type="checkbox"/>	Défaut de ripisylve, caches :	<input checked="" type="checkbox"/>	Cours d'eau visiblement pollué	<input checked="" type="checkbox"/>

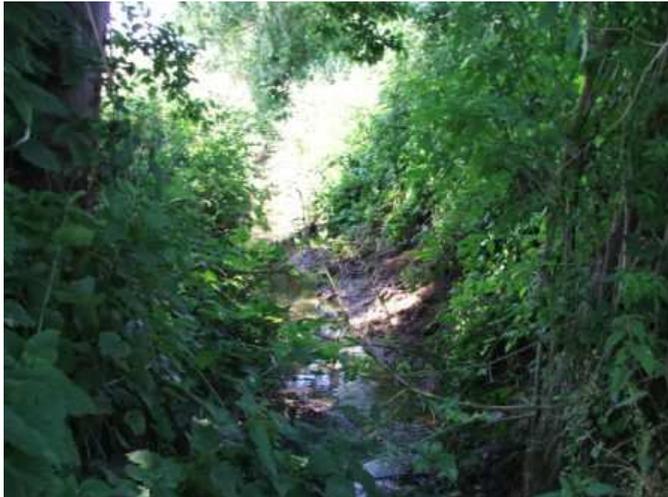
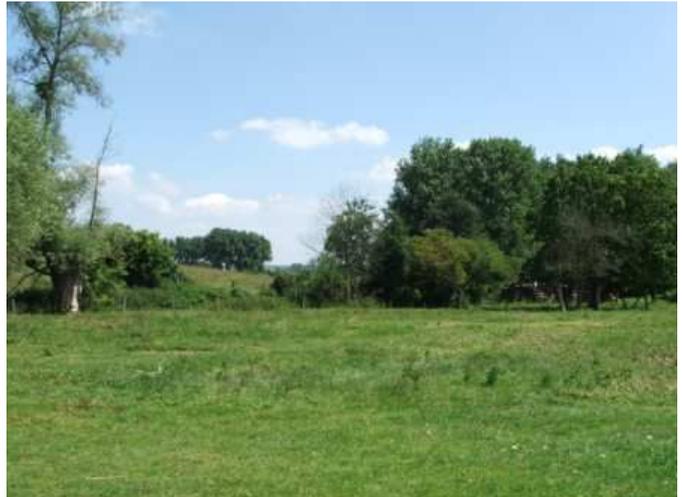
Qualité globale des habitats piscicoles	Très faible					
Éléments limitant la qualité des habitats :	Colmatage :	<input checked="" type="checkbox"/>	Uniformité des faciès :	<input checked="" type="checkbox"/>	Dégradation morphologique :	<input checked="" type="checkbox"/>
	Manque d'eau :	<input checked="" type="checkbox"/>	Défaut de ripisylve, caches :	<input checked="" type="checkbox"/>	Cours d'eau visiblement pollué :	<input checked="" type="checkbox"/>

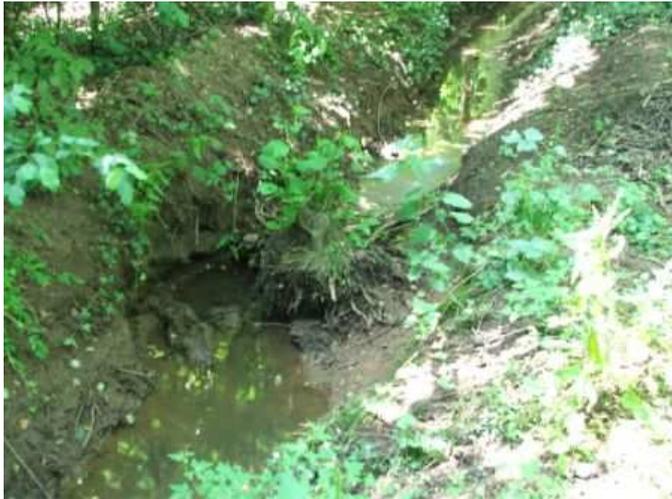
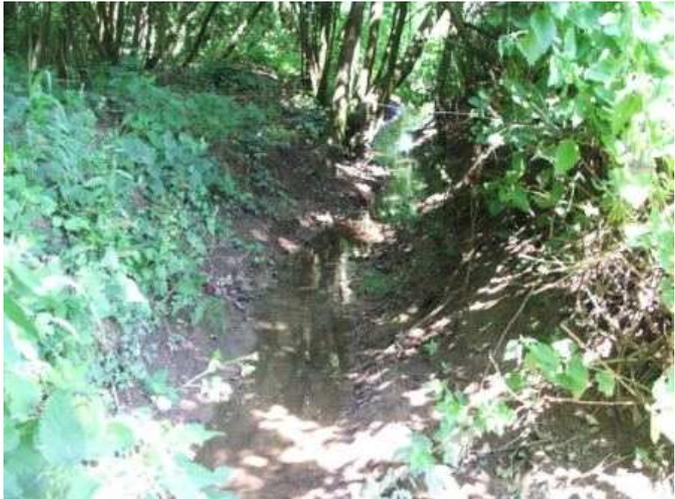
Qualité globale des habitats piscicoles	Très faible					
Éléments limitant la qualité des habitats :	Colmatage :	<input checked="" type="checkbox"/>	Uniformité des faciès :	<input checked="" type="checkbox"/>	Dégradation morphologique :	<input checked="" type="checkbox"/>
	Manque d'eau :	<input checked="" type="checkbox"/>	Défaut de ripisylve, caches :	<input checked="" type="checkbox"/>	Cours d'eau visiblement pollué :	<input checked="" type="checkbox"/>

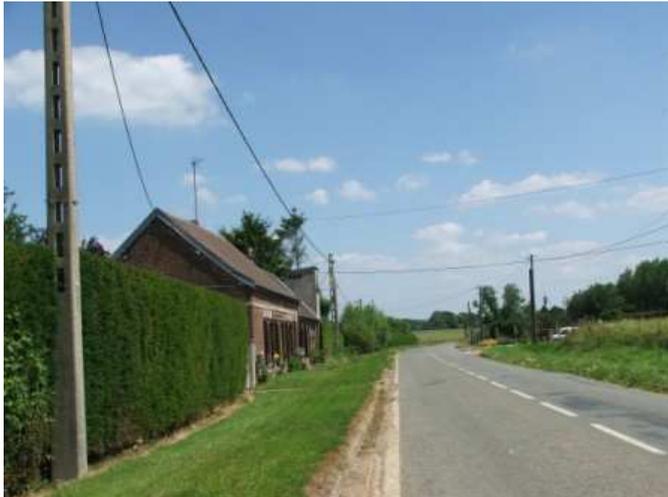
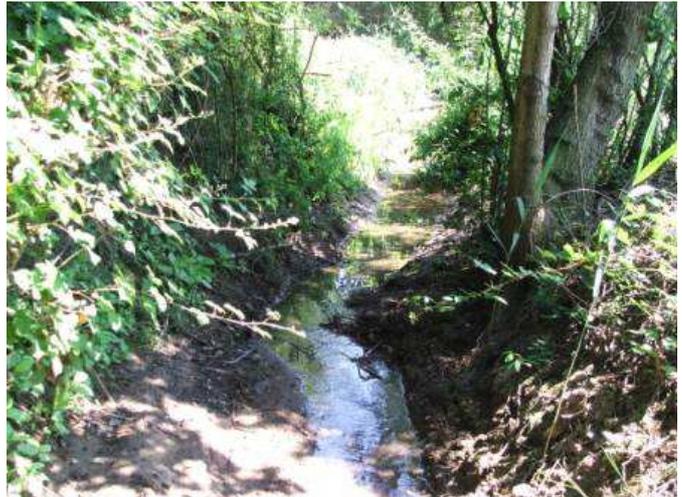
Qualité globale des habitats piscicoles	Très faible					
Éléments limitant la qualité des habitats :	Colmatage :	<input checked="" type="checkbox"/>	Uniformité des faciès :	<input checked="" type="checkbox"/>	Dégradation morphologique :	<input checked="" type="checkbox"/>
	Manque d'eau :	<input checked="" type="checkbox"/>	Défaut de ripisylve, caches :	<input checked="" type="checkbox"/>	Cours d'eau visiblement pollué	<input checked="" type="checkbox"/>

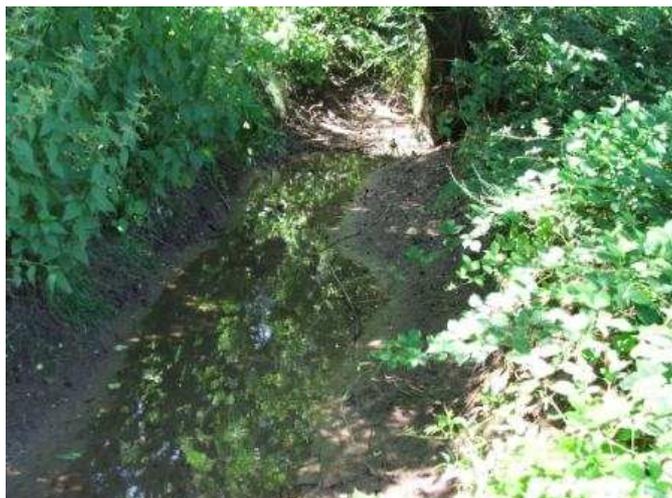
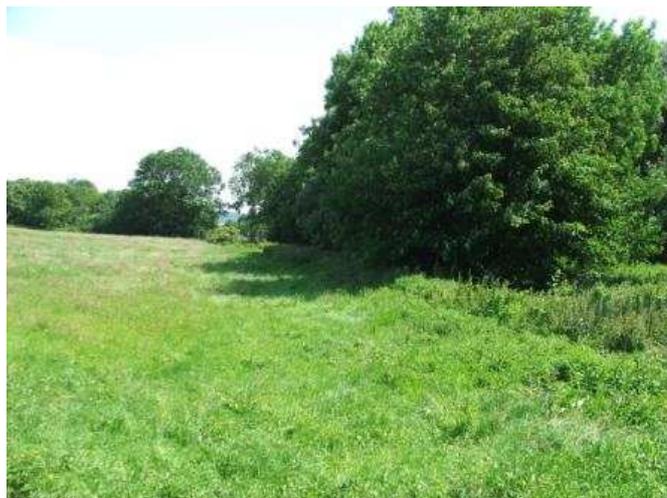
Qualité globale des habitats piscicoles	Très faible					
Éléments limitant la qualité des habitats :	Colmatage :	<input checked="" type="checkbox"/>	Uniformité des faciès :	<input checked="" type="checkbox"/>	Dégradation morphologique :	<input checked="" type="checkbox"/>
	Manque d'eau :	<input checked="" type="checkbox"/>	Défaut de ripisylve, caches :	<input checked="" type="checkbox"/>	Cours d'eau visiblement pollué	<input checked="" type="checkbox"/>

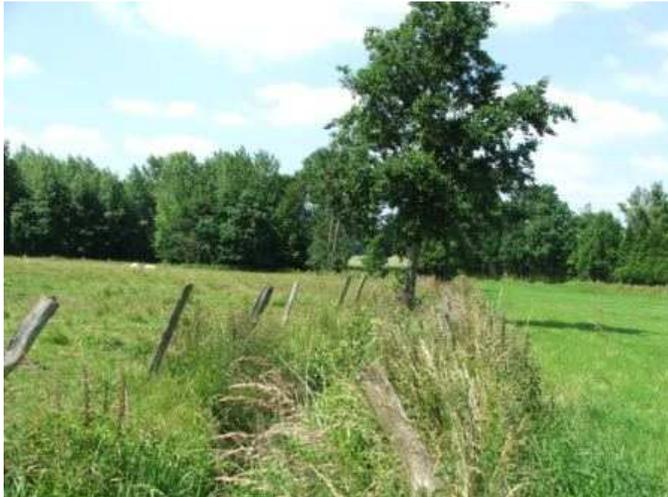
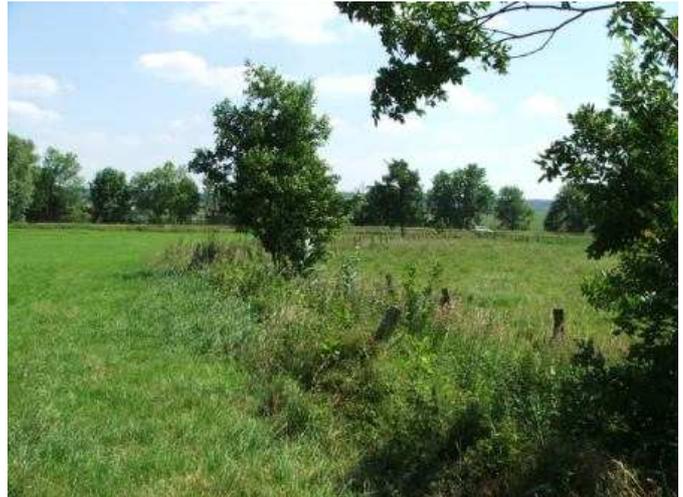
Qualité globale des habitats piscicoles	Très faible					
Éléments limitant la qualité des habitats :	Colmatage :	<input checked="" type="checkbox"/>	Uniformité des faciès :	<input checked="" type="checkbox"/>	Dégradation morphologique :	<input checked="" type="checkbox"/>
	Manque d'eau :	<input checked="" type="checkbox"/>	Défaut de ripisylve, caches :	<input checked="" type="checkbox"/>	Cours d'eau visiblement pollué :	<input checked="" type="checkbox"/>

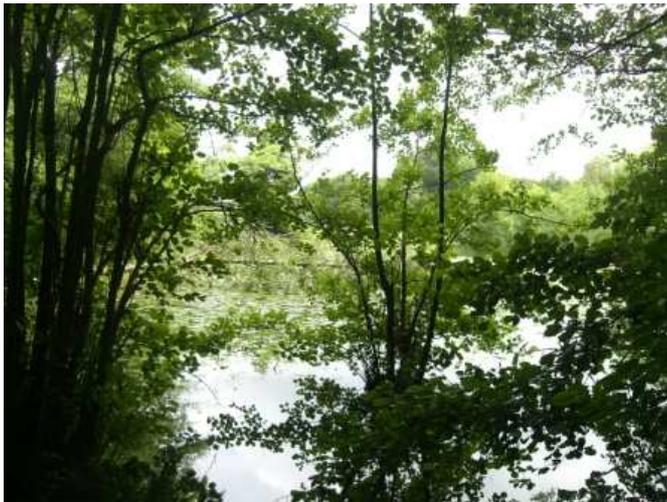
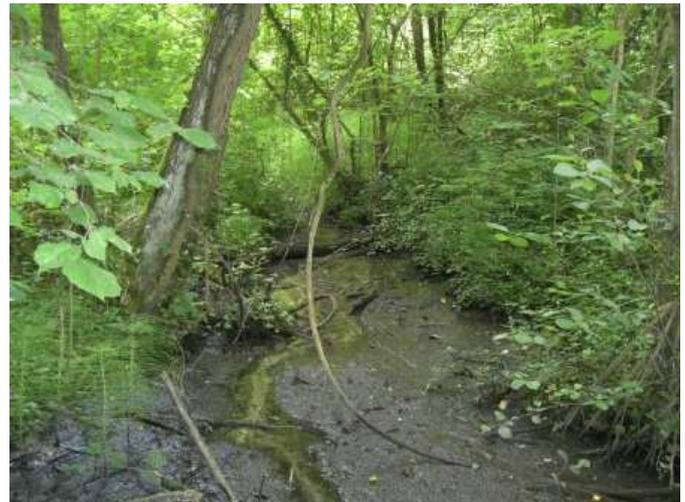
Qualité globale des habitats piscicoles	Nulle					
Éléments limitant la qualité des habitats :	Colmatage :	<input checked="" type="checkbox"/>	Uniformité des faciès :	<input type="checkbox"/>	Dégradation morphologique :	<input type="checkbox"/>
	Manque d'eau :	<input checked="" type="checkbox"/>	Défaut de ripisylve, caches :	<input checked="" type="checkbox"/>	Cours d'eau visiblement pollué :	<input type="checkbox"/>

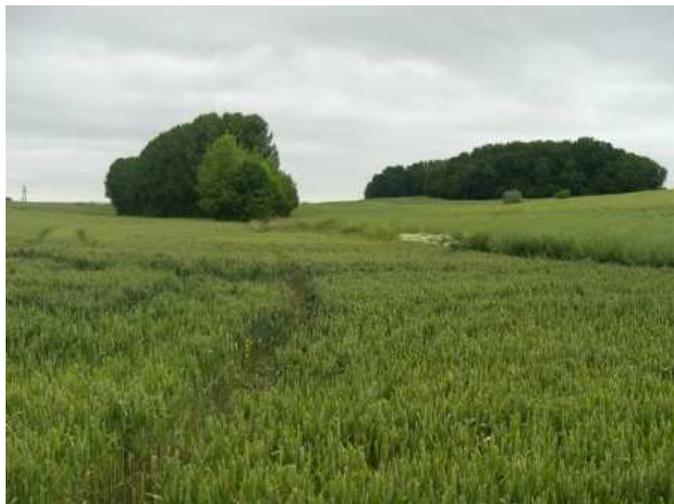
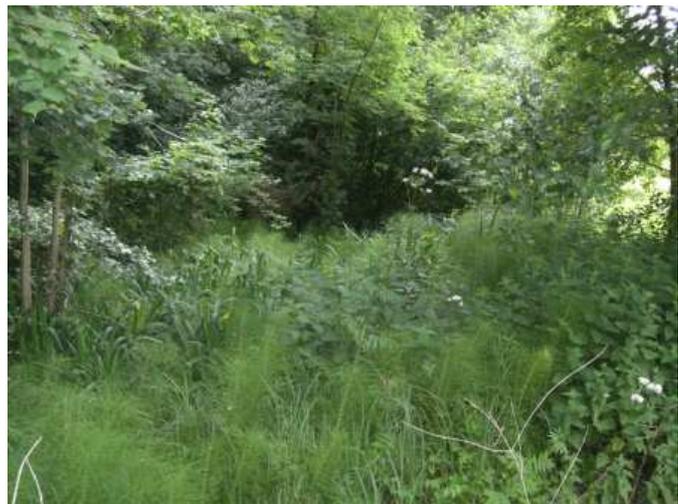
Qualité globale des habitats piscicoles	Nulle					
Éléments limitant la qualité des habitats :	Colmatage :	<input checked="" type="checkbox"/>	Uniformité des faciès :	<input checked="" type="checkbox"/>	Dégradation morphologique :	<input checked="" type="checkbox"/>
	Manque d'eau :	<input checked="" type="checkbox"/>	Défaut de ripisylve, caches :	<input checked="" type="checkbox"/>	Cours d'eau visiblement pollué	<input type="checkbox"/>

Commentaire général sur le secteur **Pas de ripisylve, Enlever section busée?(30m), Prévoir BH sur tout le linéaire (moins 30m), Bois humide et ZH à la sortie,**

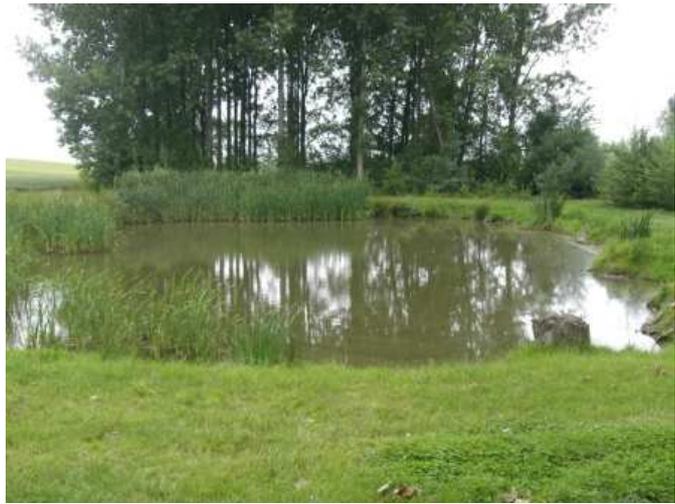
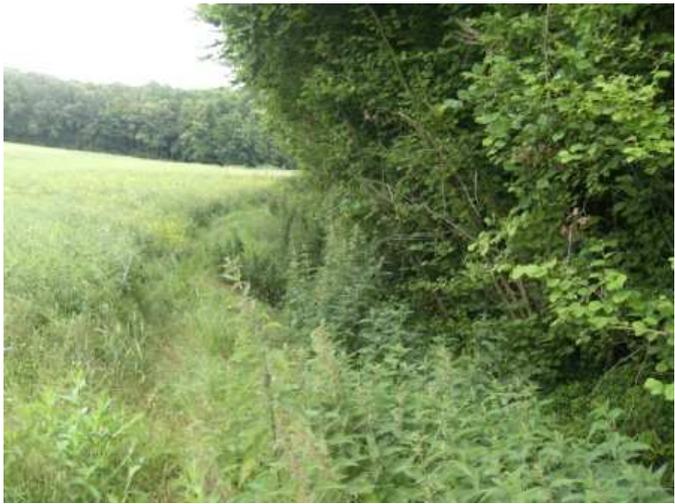
Qualité globale des habitats piscicoles	Nulle					
Éléments limitant la qualité des habitats :	Colmatage :	<input checked="" type="checkbox"/>	Uniformité des faciès :	<input checked="" type="checkbox"/>	Dégradation morphologique :	<input checked="" type="checkbox"/>
	Manque d'eau :	<input checked="" type="checkbox"/>	Défaut de ripisylve, caches :	<input checked="" type="checkbox"/>	Cours d'eau visiblement pollué	<input type="checkbox"/>

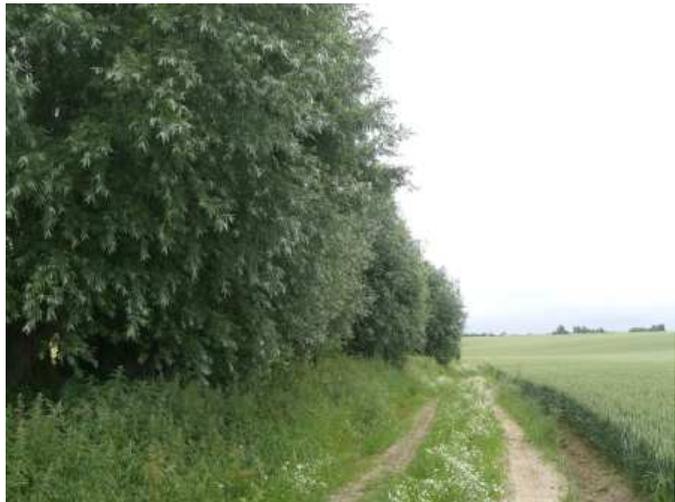
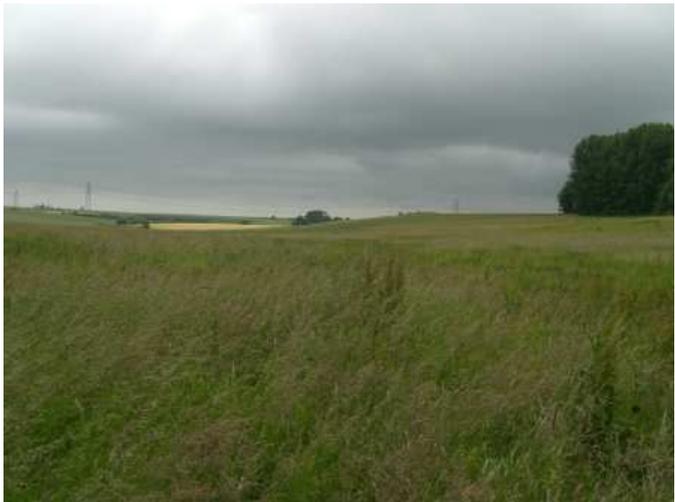
Qualité globale des habitats piscicoles	Nulle					
Éléments limitant la qualité des habitats :	Colmatage :	<input checked="" type="checkbox"/>	Uniformité des faciès :	<input checked="" type="checkbox"/>	Dégradation morphologique :	<input checked="" type="checkbox"/>
	Manque d'eau :	<input checked="" type="checkbox"/>	Défaut de ripisylve, caches :	<input checked="" type="checkbox"/>	Cours d'eau visiblement pollué	<input type="checkbox"/>

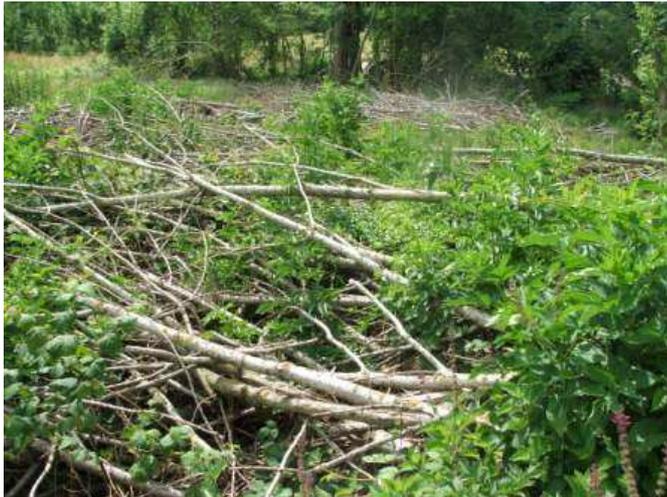
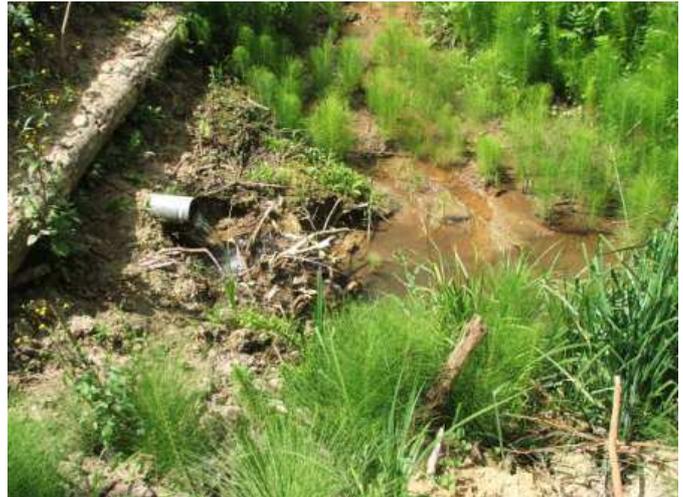
Qualité globale des habitats piscicoles	Nulle					
Éléments limitant la qualité des habitats :	Colmatage :	<input checked="" type="checkbox"/>	Uniformité des faciès :	<input checked="" type="checkbox"/>	Dégradation morphologique :	<input checked="" type="checkbox"/>
	Manque d'eau :	<input checked="" type="checkbox"/>	Défaut de ripisylve, caches :	<input checked="" type="checkbox"/>	Cours d'eau visiblement pollué	<input type="checkbox"/>

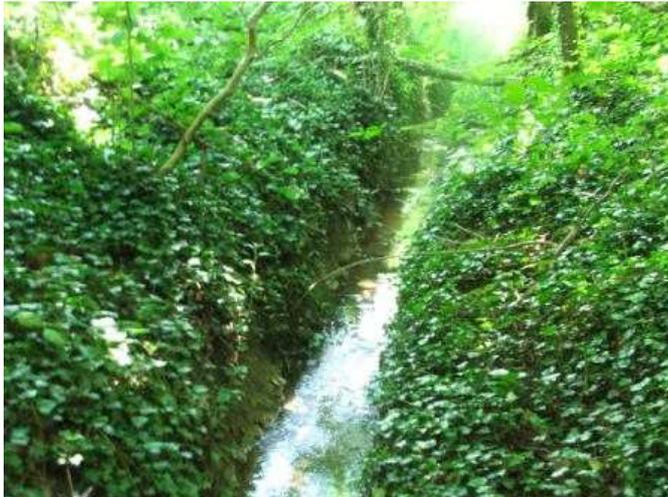
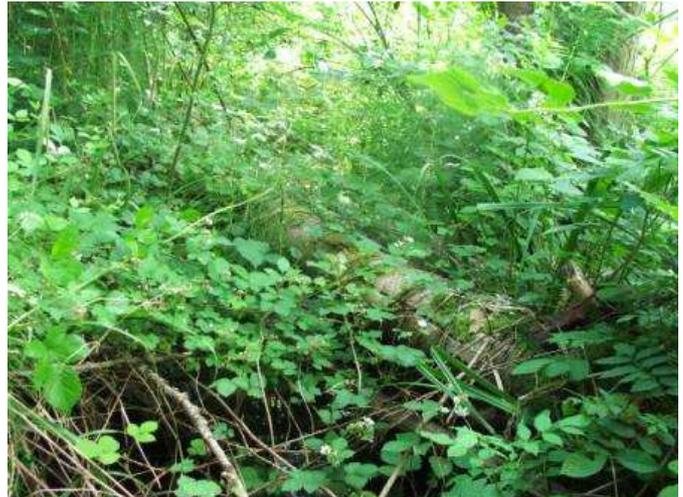
Qualité globale des habitats piscicoles	Nulle					
Éléments limitant la qualité des habitats :	Colmatage :	<input checked="" type="checkbox"/>	Uniformité des faciès :	<input type="checkbox"/>	Dégradation morphologique :	<input type="checkbox"/>
	Manque d'eau :	<input checked="" type="checkbox"/>	Défaut de ripisylve, caches :	<input checked="" type="checkbox"/>	Cours d'eau visiblement pollué :	<input type="checkbox"/>

Commentaire général sur le secteur Bois humide avec beaucoup de branchages morts,

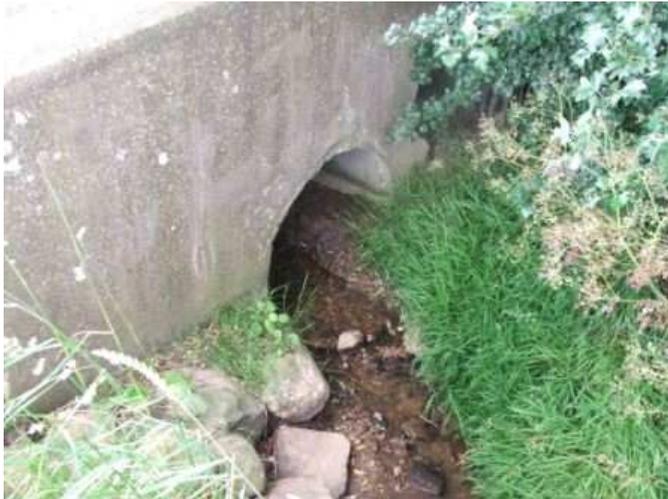
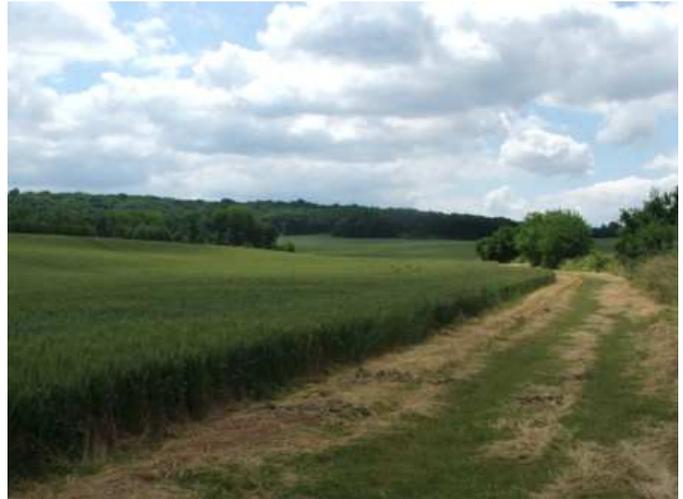
Qualité globale des habitats piscicoles	Nulle					
Éléments limitant la qualité des habitats :	Colmatage :	<input type="checkbox"/>	Uniformité des faciès :	<input type="checkbox"/>	Dégradation morphologique :	<input type="checkbox"/>
	Manque d'eau :	<input type="checkbox"/>	Défaut de ripisylve, caches :	<input type="checkbox"/>	Cours d'eau visiblement pollué	<input type="checkbox"/>
