**Etude de faisabilité d'aménagements hydrauliques
visant à réduire le risque d'inondation
et de programmation d'entretien et de restauration de cours
d'eau sur le bassin versant de la Verse**

La Mève

Diagnostic des milieux aquatiques

Annexes, fiches secteurs

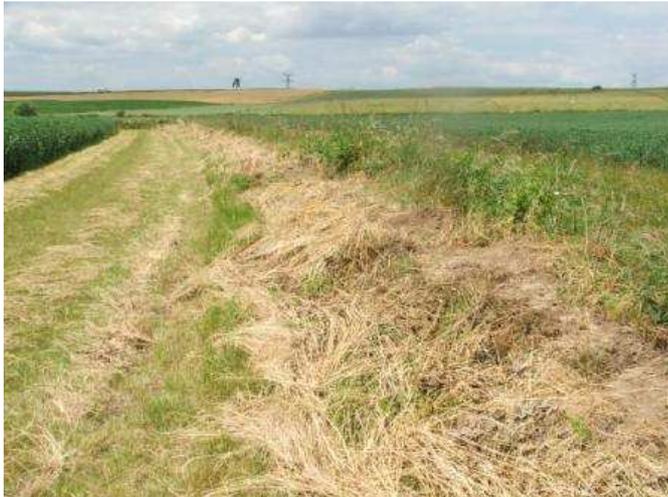
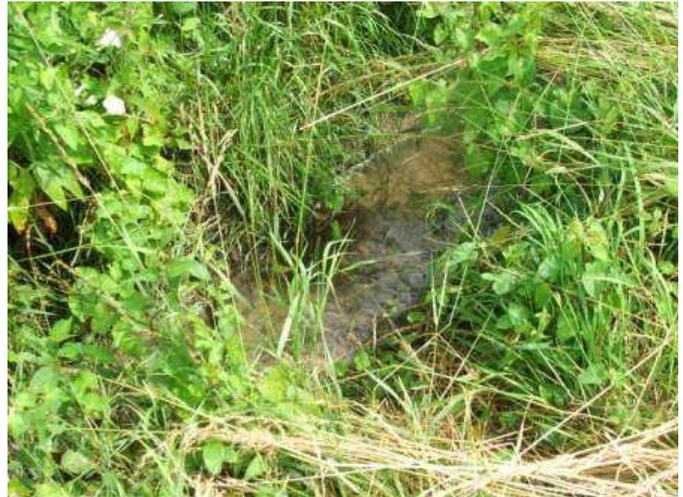
Qualité globale des habitats piscicoles	Nulle					
Éléments limitant la qualité des habitats :	Colmatage :	<input checked="" type="checkbox"/>	Uniformité des faciès :	<input type="checkbox"/>	Dégradation morphologique :	<input checked="" type="checkbox"/>
	Manque d'eau :	<input checked="" type="checkbox"/>	Défaut de ripisylve, caches :	<input checked="" type="checkbox"/>	Cours d'eau visiblement pollué	<input type="checkbox"/>

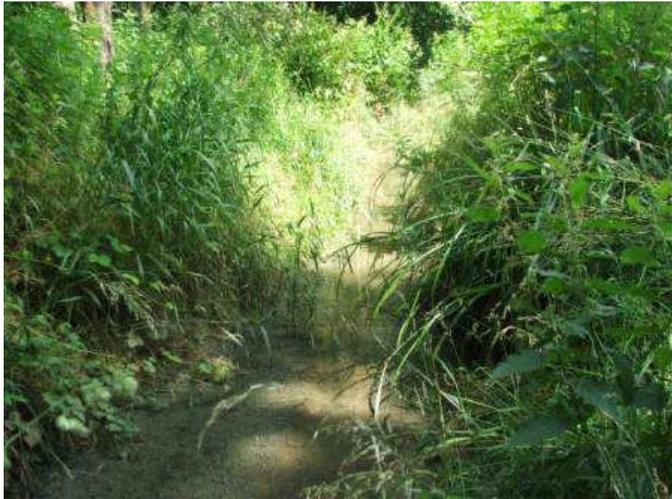
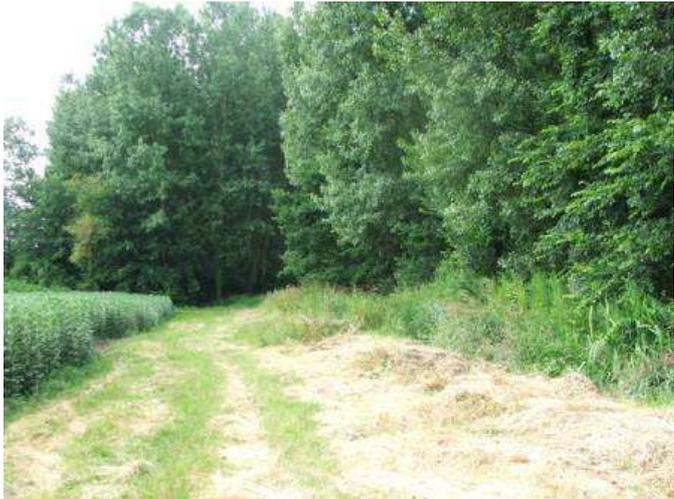
BERGES	<i>Rive Gauche</i>	<i>Rive Droite</i>
Hauteur	0,2 m	0,2 m
Pente	Douce	Douce
Fonctionnement morphodynamique	Linéaire stable	
Intensité de l'érosion	Nulle	Nulle
Type d'érosion		
Nature du substrat	Alluvions meubles	Alluvions meubles
Point noir		
Dimension du point		
Type d'aménagement existant		
Espèce(s) indésirable(s)		
Espèce indésirable recouvrement		
Etat global de la ripisylve	mauvais	mauvais
Proposition de restauration de la ripisylve

Qualité globale des habitats piscicoles	Nulle					
Éléments limitant la qualité des habitats :	Colmatage :	<input checked="" type="checkbox"/>	Uniformité des faciès :	<input checked="" type="checkbox"/>	Dégradation morphologique :	<input checked="" type="checkbox"/>
	Manque d'eau :	<input checked="" type="checkbox"/>	Défaut de ripisylve, caches :	<input checked="" type="checkbox"/>	Cours d'eau visiblement pollué	<input type="checkbox"/>

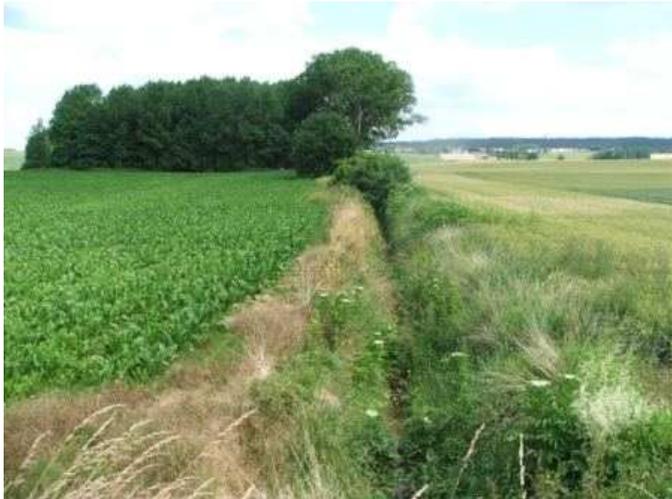
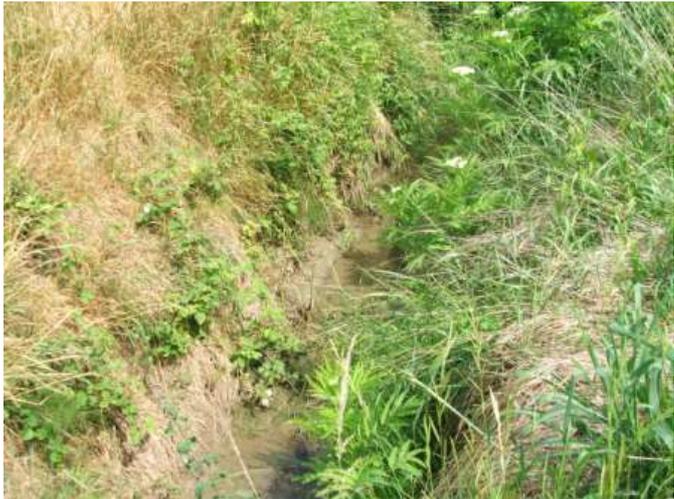
BERGES	Rive Gauche	Rive Droite
Hauteur	3 m	3 m
Pente	Verticale	Verticale
Fonctionnement morphodynamique	Linéaire stable	
Intensité de l'érosion	Moyenne-Ponctuelle	Moyenne-Ponctuelle
Type d'érosion	Glissement de berges	Glissement de berge
Nature du substrat	Alluvions meubles	Alluvions meubles
Point noir	2 encoches d'érosion	
Dimension du point		
Type d'aménagement existant		
Espèce(s) indésirable(s)		
Espèce indésirable recouvrement		
Etat global de la ripisylve	moyen	moyen
Proposition de restauration de la ripisylve	Laisser repousser	Laisser repousser

Qualité globale des habitats piscicoles	Nulle					
Éléments limitant la qualité des habitats :	Colmatage :	<input checked="" type="checkbox"/>	Uniformité des faciès :	<input checked="" type="checkbox"/>	Dégradation morphologique :	<input checked="" type="checkbox"/>
	Manque d'eau :	<input checked="" type="checkbox"/>	Défaut de ripisylve, caches :	<input checked="" type="checkbox"/>	Cours d'eau visiblement pollué	<input type="checkbox"/>

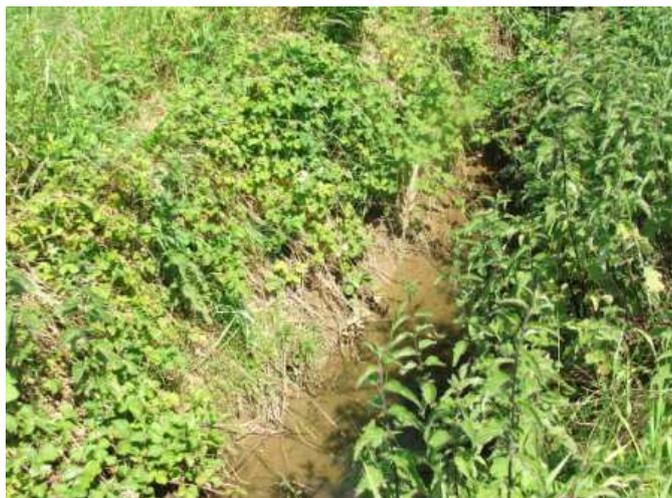
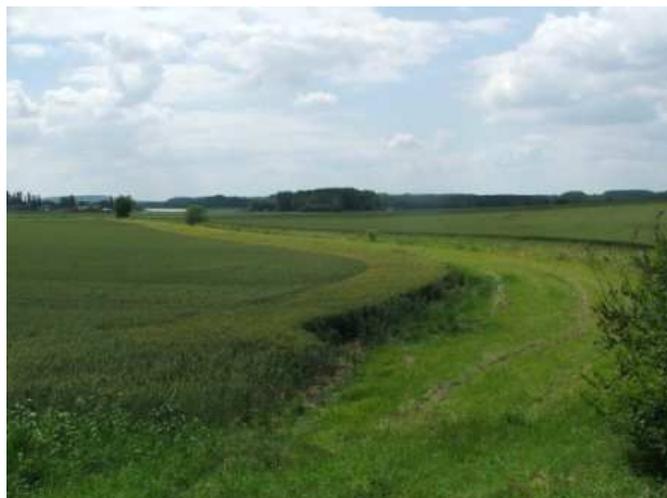
Qualité globale des habitats piscicoles	Nulle					
Éléments limitant la qualité des habitats :	Colmatage :	<input checked="" type="checkbox"/>	Uniformité des faciès :	<input checked="" type="checkbox"/>	Dégradation morphologique :	<input checked="" type="checkbox"/>
	Manque d'eau :	<input checked="" type="checkbox"/>	Défaut de ripisylve, caches :	<input checked="" type="checkbox"/>	Cours d'eau visiblement pollué	<input type="checkbox"/>

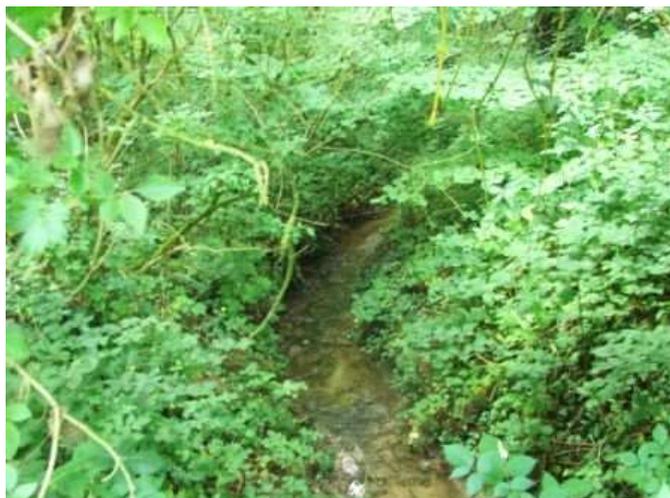
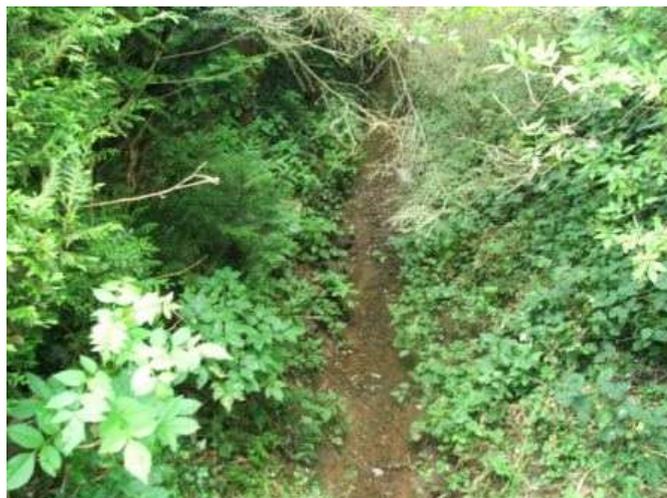
Cours d'eau Ru de goele

OCCUPATION DU SOL	<u>Rive Gauche</u>	<u>Rive Droite</u>
Principale	jardins	jardins
Secondaire	Bois	Bois

Qualité globale des habitats piscicoles	<input type="text" value="Nulle"/>					
Éléments limitant la qualité des habitats :	Colmatage :	<input type="checkbox"/>	Uniformité des faciès :	<input checked="" type="checkbox"/>	Dégradation morphologique :	<input checked="" type="checkbox"/>
	Manque d'eau :	<input type="checkbox"/>	Défaut de ripisylve, caches :	<input type="checkbox"/>	Cours d'eau visiblement pollué :	<input type="checkbox"/>

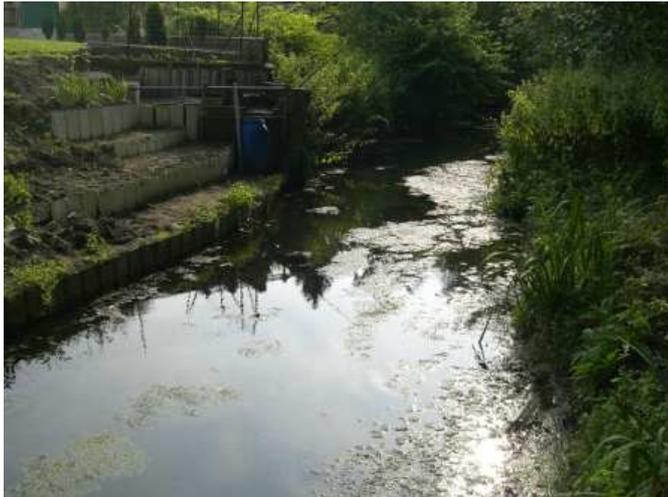
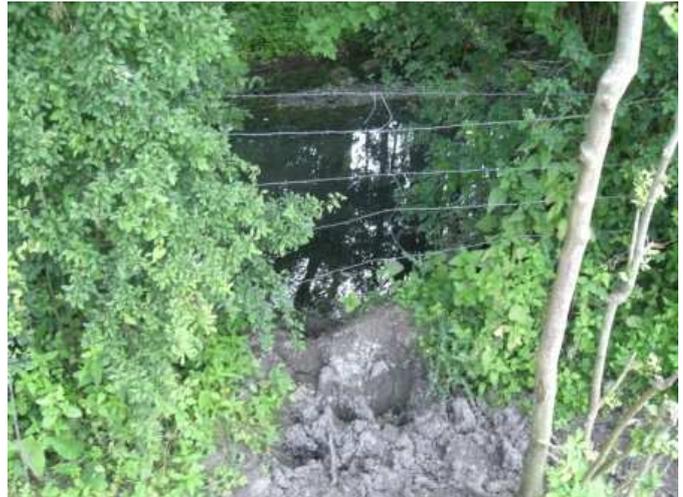
Cours d'eau **Ru du Marquais**

OCCUPATION DU SOL	<i>Rive Gauche</i>	<i>Rive Droite</i>
Principale	Prairie pâturée clotur	jardins
Secondaire	Prairie pâturée non c	Prairie pâturée non c

BERGES		
Hauteur	<input type="text" value="1"/> m	<input type="text" value="1"/> m
Pente	<input type="text" value="Douce"/>	<input type="text" value="Douce"/>

Qualité globale des habitats piscicoles	<input type="text" value="Faible"/>		
Éléments limitant la qualité des habitats :	Colmatage : <input checked="" type="checkbox"/>	Uniformité des faciès : <input checked="" type="checkbox"/>	Dégradation morphologique : <input type="checkbox"/>
	Manque d'eau : <input type="checkbox"/>	Défaut de ripisylve, caches : <input type="checkbox"/>	Cours d'eau visiblement pollué <input checked="" type="checkbox"/>

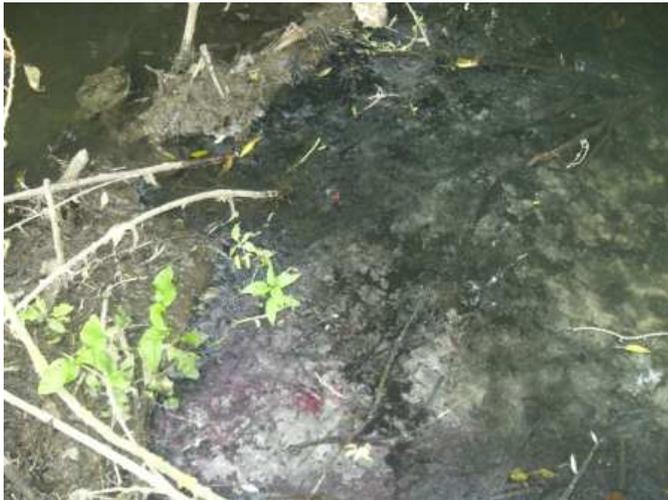
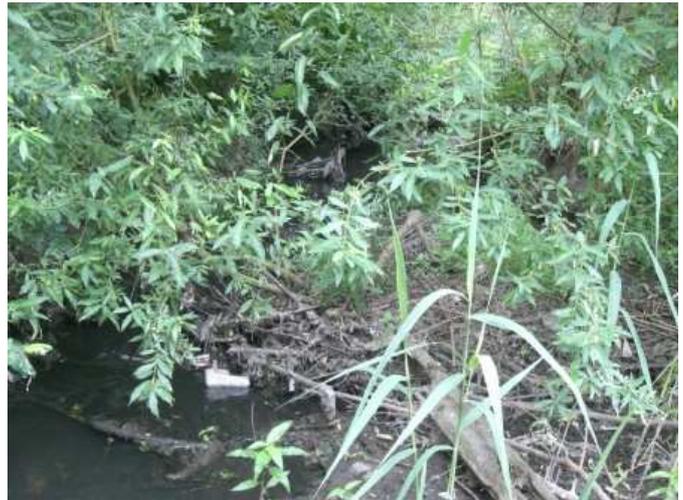
Cours d'eau Ru du Marquais

OCCUPATION DU SOL	<i>Rive Gauche</i>	<i>Rive Droite</i>
Principale	Peupleraie humide	Prairie de fauche
Secondaire

BERGES		
Hauteur	2 m	2 m
Pente	Verticale	Douce

Qualité globale des habitats piscicoles	Faible					
Éléments limitant la qualité des habitats :	Colmatage :	<input checked="" type="checkbox"/>	Uniformité des faciès :	<input checked="" type="checkbox"/>	Dégradation morphologique :	<input type="checkbox"/>
	Manque d'eau :	<input type="checkbox"/>	Défaut de ripisylve, caches :	<input type="checkbox"/>	Cours d'eau visiblement pollué	<input checked="" type="checkbox"/>

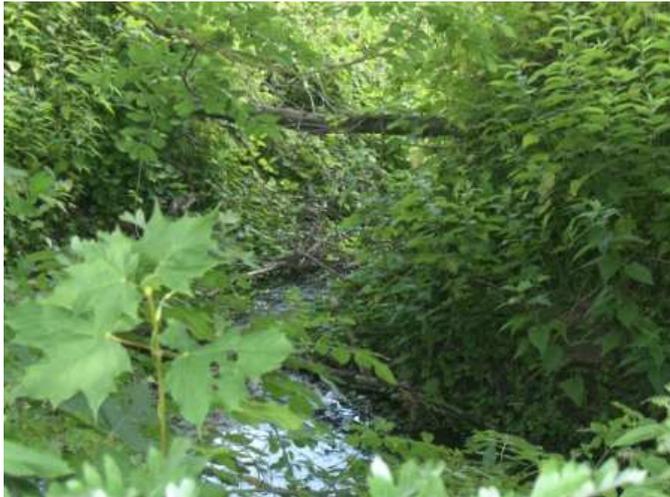
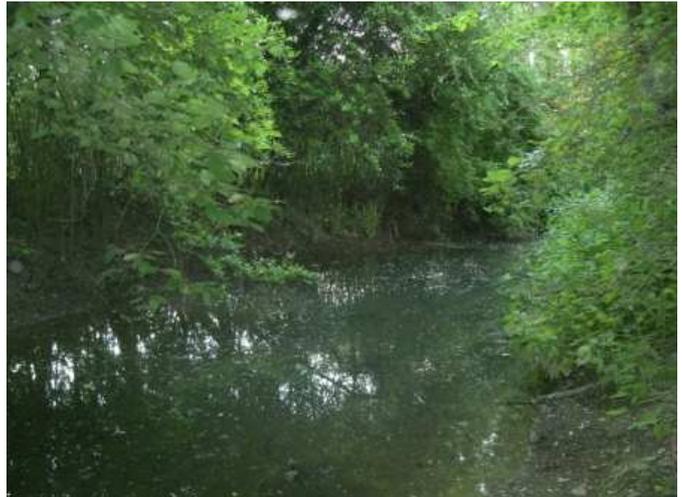
Cours d'eau **Ru du Marquais**

OCCUPATION DU SOL	<i>Rive Gauche</i>	<i>Rive Droite</i>
Principale	Bois	Prairie pâturée clotur
Secondaire

BERGES		
Hauteur	2 m	2 m
Pente	Douce	Douce

Qualité globale des habitats piscicoles	Faible					
Éléments limitant la qualité des habitats :	Colmatage :	<input checked="" type="checkbox"/>	Uniformité des faciès :	<input checked="" type="checkbox"/>	Dégradation morphologique :	<input type="checkbox"/>
	Manque d'eau :	<input type="checkbox"/>	Défaut de ripisylve, caches :	<input type="checkbox"/>	Cours d'eau visiblement pollué	<input checked="" type="checkbox"/>

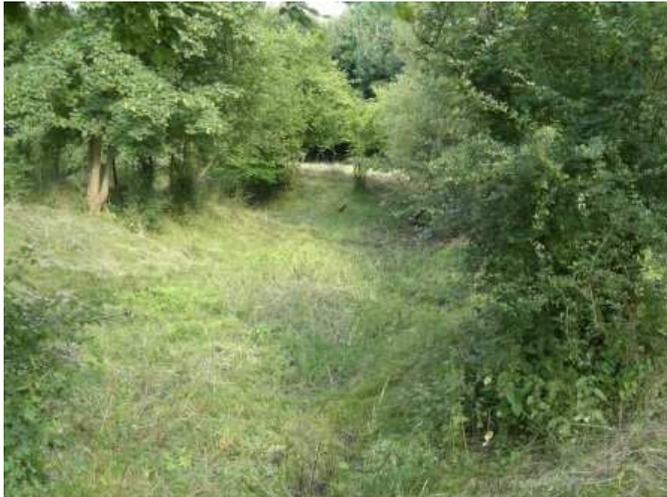
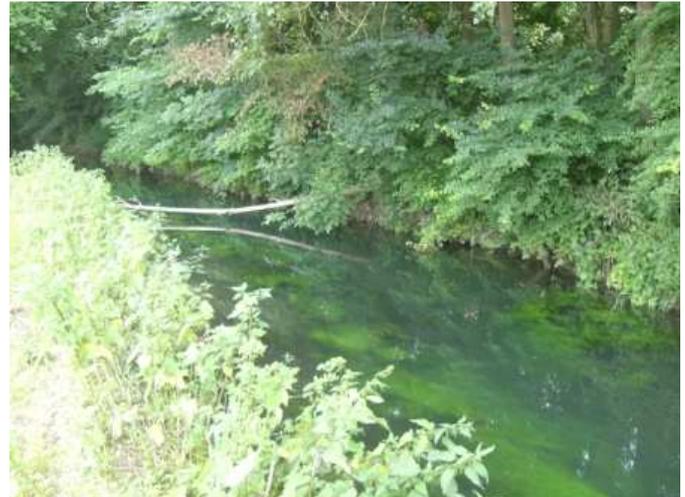
Cours d'eau **Ru du Marquais**

OCCUPATION DU SOL	<i>Rive Gauche</i>	<i>Rive Droite</i>
Principale	Peupleraie humide	Prairie pâturée clotur
Secondaire		Prairie pâturée non c

BERGES		
Hauteur	<input type="text" value="1"/> m	<input type="text" value="1"/> m
Pente	Verticale	Verticale

Qualité globale des habitats piscicoles	<input type="text" value="Nulle"/>					
Éléments limitant la qualité des habitats :	Colmatage :	<input checked="" type="checkbox"/>	Uniformité des faciès :	<input checked="" type="checkbox"/>	Dégradation morphologique :	<input checked="" type="checkbox"/>
	Manque d'eau :	<input type="checkbox"/>	Défaut de ripisylve, caches :	<input type="checkbox"/>	Cours d'eau visiblement pollué :	<input checked="" type="checkbox"/>

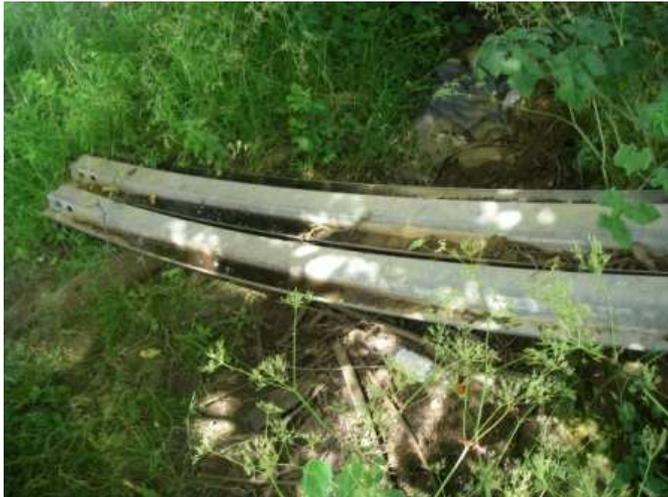
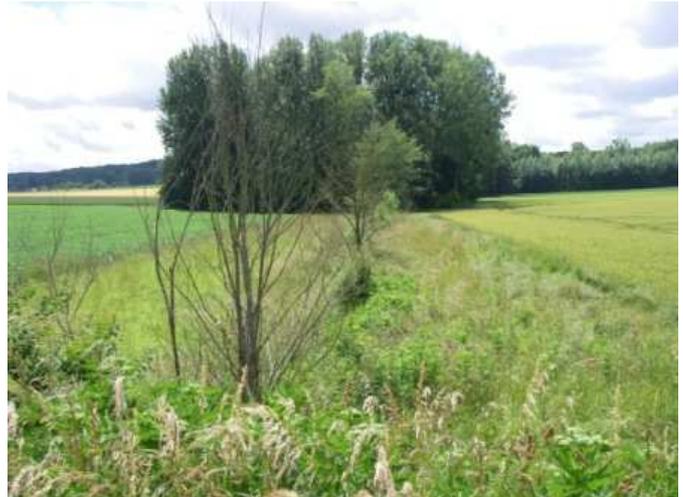
Cours d'eau Prés Ste Marie

OCCUPATION DU SOL	<i>Rive Gauche</i>	<i>Rive Droite</i>
Principale	Culture sans bande e	Culture avec bande e
Secondaire	Culture avec bande e

BERGES	<i>Rive Gauche</i>	<i>Rive Droite</i>
Hauteur	1 m	1 m
Pente	Raide	Raide

Qualité globale des habitats piscicoles	Nulle					
Éléments limitant la qualité des habitats :	Colmatage :	<input checked="" type="checkbox"/>	Uniformité des faciès :	<input checked="" type="checkbox"/>	Dégradation morphologique :	<input checked="" type="checkbox"/>
	Manque d'eau :	<input checked="" type="checkbox"/>	Défaut de ripisylve, caches :	<input checked="" type="checkbox"/>	Cours d'eau visiblement pollué	<input type="checkbox"/>

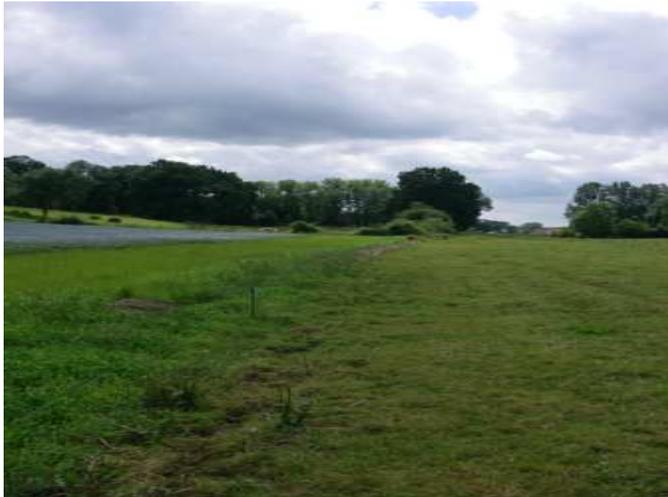
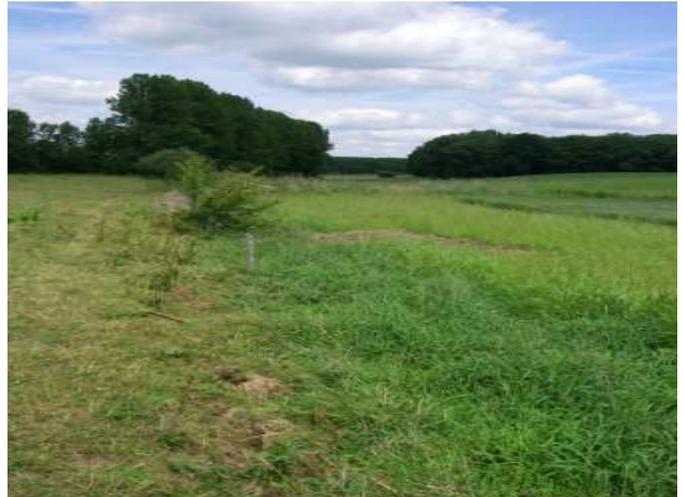
Cours d'eau Pré Ste Marie

OCCUPATION DU SOL	Rive Gauche	Rive Droite
Principale	Prairie pâturée non c	Prairie pâturée clotur
Secondaire		Culture avec bande e

BERGES	Rive Gauche	Rive Droite
Hauteur	0,5 m	0,5 m
Pente	Douce	Douce
Fonctionnement morphodynamique	Linéaire dynamique	
Intensité de l'érosion	faible-Ponctuelle	faible-Ponctuelle
Type d'érosion	Provoquée	Provoquée
Nature du substrat	Alluvions meubles	Alluvions meubles
Point noir		
Dimension du point		
Type d'aménagement existant		
Espèce(s) indésirable(s)		
Espèce indésirable recouvrement		
Etat global de la ripisylve	Absente	bon
Proposition de restauration de la ripisylve	Replantation simple	Replantation simple

Qualité globale des habitats piscicoles	Faible					
Éléments limitant la qualité des habitats :	Colmatage :	<input checked="" type="checkbox"/>	Uniformité des faciès :	<input checked="" type="checkbox"/>	Dégradation morphologique :	<input checked="" type="checkbox"/>
	Manque d'eau :	<input type="checkbox"/>	Défaut de ripisylve, caches :	<input checked="" type="checkbox"/>	Cours d'eau visiblement pollué :	<input checked="" type="checkbox"/>

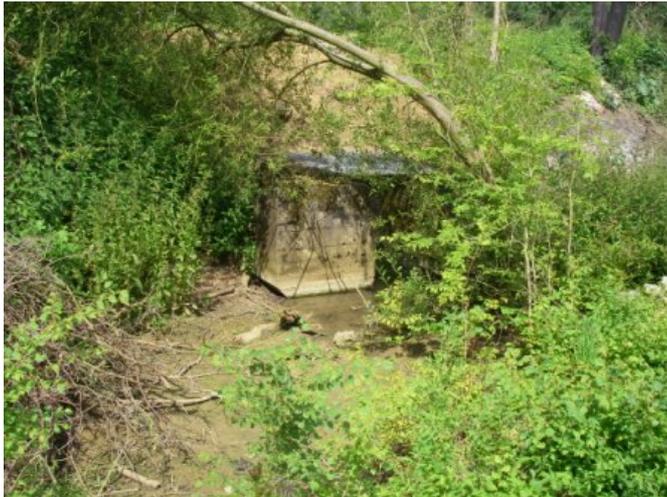
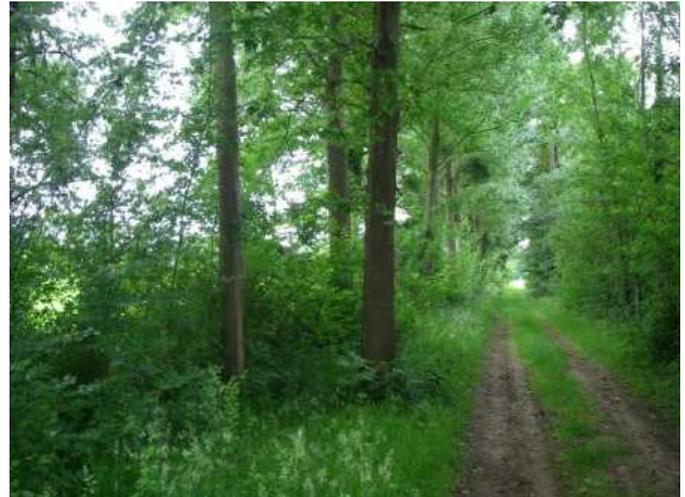
Cours d'eau Prés Ste Marie

OCCUPATION DU SOL	<i>Rive Gauche</i>	<i>Rive Droite</i>
Principale	Route/chemin	Prairie de fauche
Secondaire

BERGES		
Hauteur	0,5 m	0,5 m
Pente	Raide	Raide

Qualité globale des habitats piscicoles	Nulle					
Éléments limitant la qualité des habitats :	Colmatage :	<input checked="" type="checkbox"/>	Uniformité des faciès :	<input checked="" type="checkbox"/>	Dégradation morphologique :	<input checked="" type="checkbox"/>
	Manque d'eau :	<input type="checkbox"/>	Défaut de ripisylve, caches :	<input checked="" type="checkbox"/>	Cours d'eau visiblement pollué	<input checked="" type="checkbox"/>

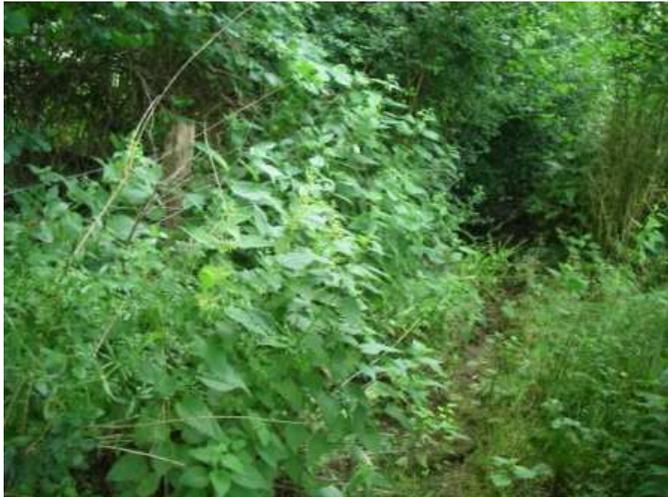
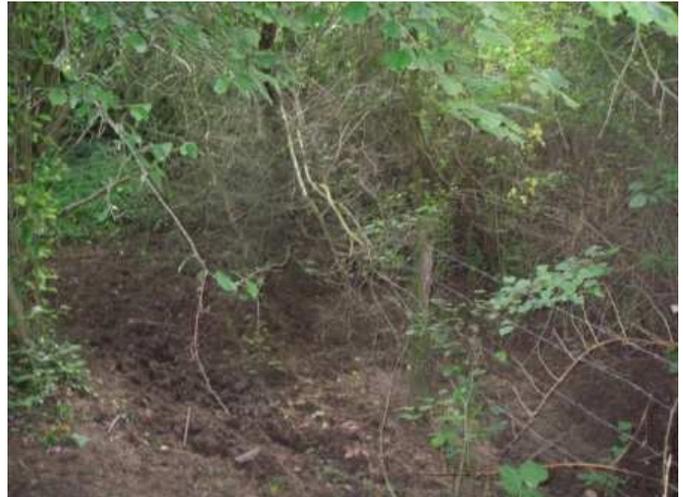
Cours d'eau Pré Ste Marie

OCCUPATION DU SOL	<i>Rive Gauche</i>	<i>Rive Droite</i>
Principale	Prairie pâturée clotur	Prairie pâturée clotur
Secondaire

BERGES	<i>Rive Gauche</i>	<i>Rive Droite</i>
Hauteur	0 m	0 m
Pente	Plein bords	Plein bords

Qualité globale des habitats piscicoles	Nulle					
Éléments limitant la qualité des habitats :	Colmatage :	<input checked="" type="checkbox"/>	Uniformité des faciès :	<input checked="" type="checkbox"/>	Dégradation morphologique :	<input checked="" type="checkbox"/>
	Manque d'eau :	<input type="checkbox"/>	Défaut de ripisylve, caches :	<input checked="" type="checkbox"/>	Cours d'eau visiblement pollué	<input checked="" type="checkbox"/>

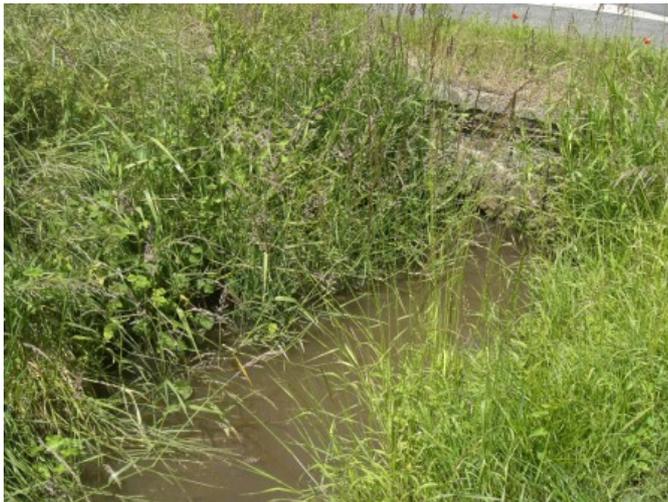
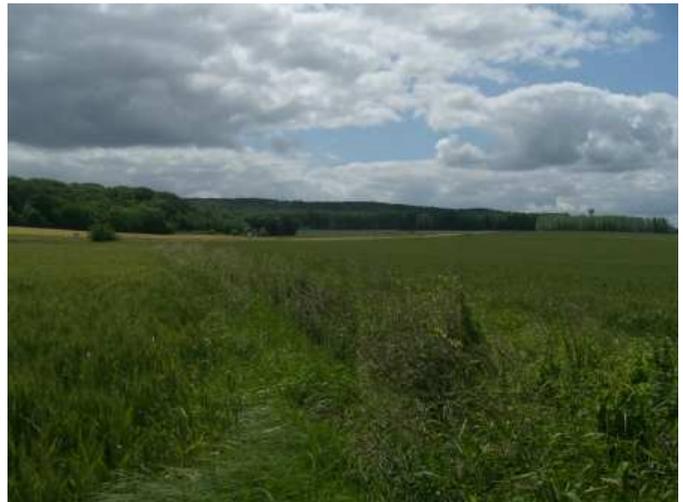
Cours d'eau **Fossé de la Ferme St Martin**

OCCUPATION DU SOL	<i>Rive Gauche</i>	<i>Rive Droite</i>
Principale	Culture avec bande e	Culture avec bande e
Secondaire

BERGES		
Hauteur	<input type="text" value="1"/> m	<input type="text" value="1"/> m
Pente	<input type="text" value="Raide"/>	<input type="text" value="Raide"/>

Qualité globale des habitats piscicoles	<input type="text" value="Nulle"/>		
Éléments limitant la qualité des habitats :	Colmatage : <input checked="" type="checkbox"/>	Uniformité des faciès : <input checked="" type="checkbox"/>	Dégradation morphologique : <input checked="" type="checkbox"/>
	Manque d'eau : <input checked="" type="checkbox"/>	Défaut de ripisylve, caches : <input checked="" type="checkbox"/>	Cours d'eau visiblement pollué <input type="checkbox"/>

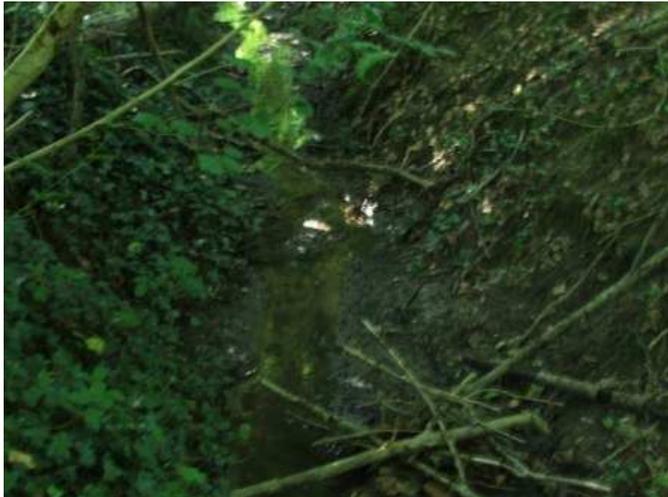
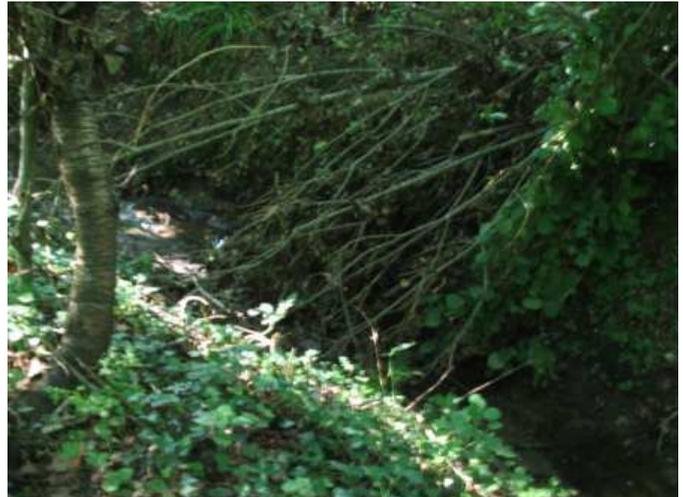
Cours d'eau **Ru St Médard**

OCCUPATION DU SOL	<i>Rive Gauche</i>	<i>Rive Droite</i>
Principale	Bois	Peupleraie humide
Secondaire	Zone humide	Bois

BERGES	<i>Rive Gauche</i>	<i>Rive Droite</i>
Hauteur	2,5 m	2,5 m
Pente	Verticale	Verticale

Qualité globale des habitats piscicoles	Très faible					
Éléments limitant la qualité des habitats :	Colmatage :	<input checked="" type="checkbox"/>	Uniformité des faciès :	<input type="checkbox"/>	Dégradation morphologique :	<input checked="" type="checkbox"/>
	Manque d'eau :	<input checked="" type="checkbox"/>	Défaut de ripisylve, caches :	<input checked="" type="checkbox"/>	Cours d'eau visiblement pollué	<input type="checkbox"/>

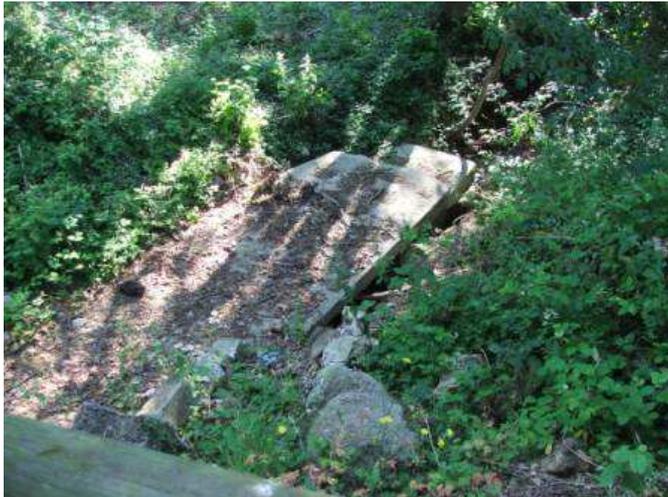
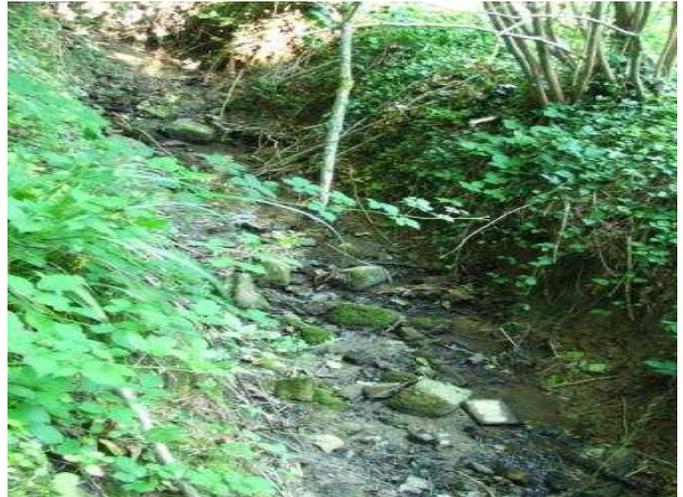
Cours d'eau Ru St Médard

OCCUPATION DU SOL	<u>Rive Gauche</u>	<u>Rive Droite</u>
Principale	Bois	Prairie de fauche
Secondaire

BERGES		
Hauteur	1,5 m	1,5 m
Pente	Raide	Raide

Qualité globale des habitats piscicoles	Très faible					
Éléments limitant la qualité des habitats :	Colmatage :	<input checked="" type="checkbox"/>	Uniformité des faciès :	<input type="checkbox"/>	Dégradation morphologique :	<input checked="" type="checkbox"/>
	Manque d'eau :	<input checked="" type="checkbox"/>	Défaut de ripisylve, caches :	<input checked="" type="checkbox"/>	Cours d'eau visiblement pollué	<input type="checkbox"/>

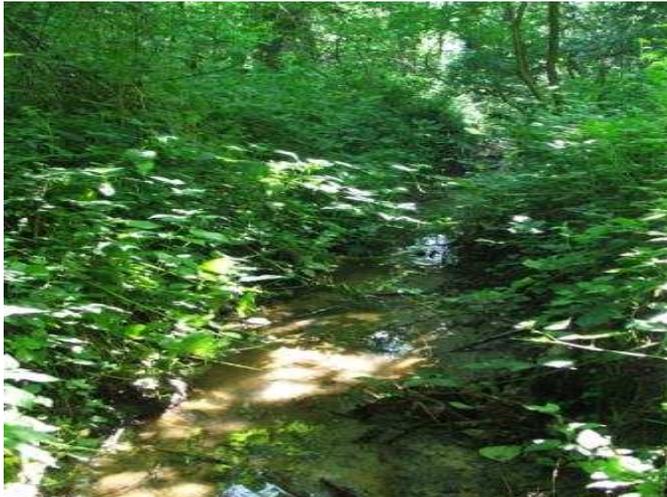
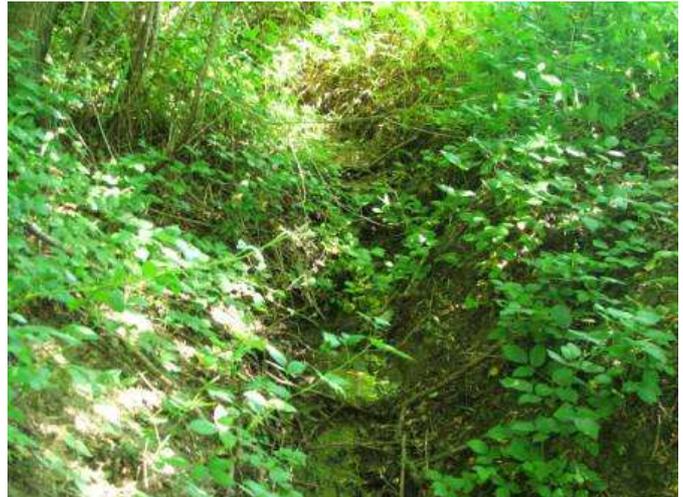
Cours d'eau **Ru St Médard**

OCCUPATION DU SOL	<i>Rive Gauche</i>	<i>Rive Droite</i>
Principale	Bois	Bois
Secondaire

BERGES	<i>Rive Gauche</i>	<i>Rive Droite</i>
Hauteur	1,5 m	1,5 m
Pente	Raide	Raide

Qualité globale des habitats piscicoles	Très faible					
Éléments limitant la qualité des habitats :	Colmatage :	<input checked="" type="checkbox"/>	Uniformité des faciès :	<input checked="" type="checkbox"/>	Dégradation morphologique :	<input checked="" type="checkbox"/>
	Manque d'eau :	<input checked="" type="checkbox"/>	Défaut de ripisylve, caches :	<input checked="" type="checkbox"/>	Cours d'eau visiblement pollué	<input type="checkbox"/>

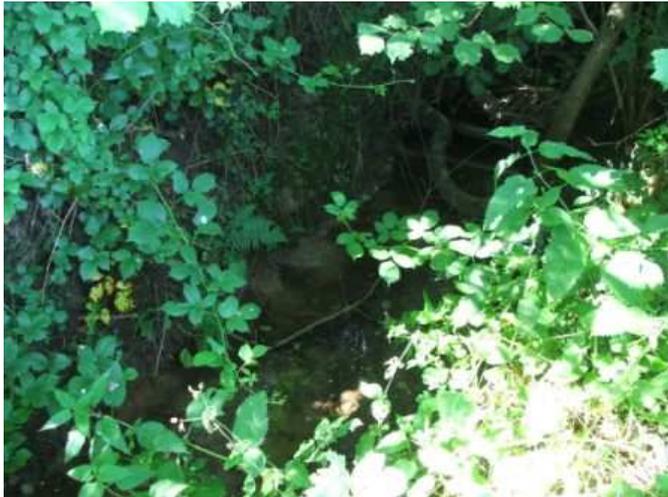
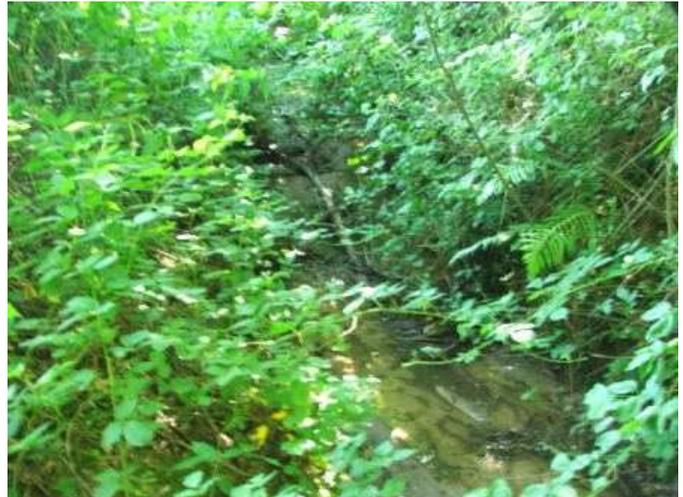
Cours d'eau Ru St Médard

OCCUPATION DU SOL	<i>Rive Gauche</i>	<i>Rive Droite</i>
Principale	Prairie de fauche	Bois
Secondaire

BERGES		
Hauteur	2 m	3 m
Pente	Verticale	Verticale

Qualité globale des habitats piscicoles	Nulle					
Éléments limitant la qualité des habitats :	Colmatage :	<input checked="" type="checkbox"/>	Uniformité des faciès :	<input checked="" type="checkbox"/>	Dégradation morphologique :	<input type="checkbox"/>
	Manque d'eau :	<input checked="" type="checkbox"/>	Défaut de ripisylve, caches :	<input checked="" type="checkbox"/>	Cours d'eau visiblement pollué	<input type="checkbox"/>

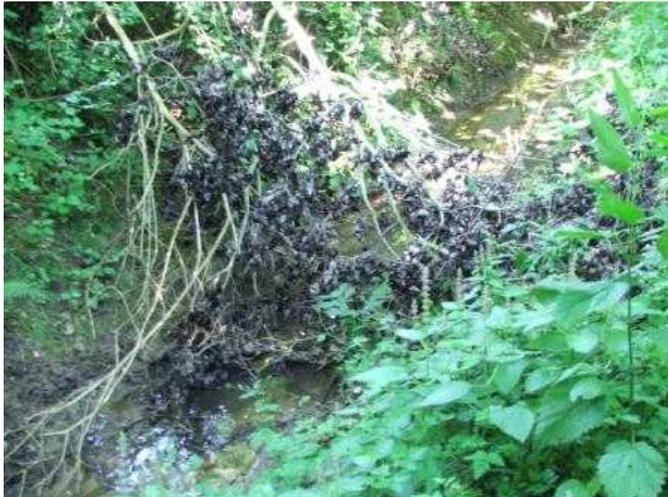
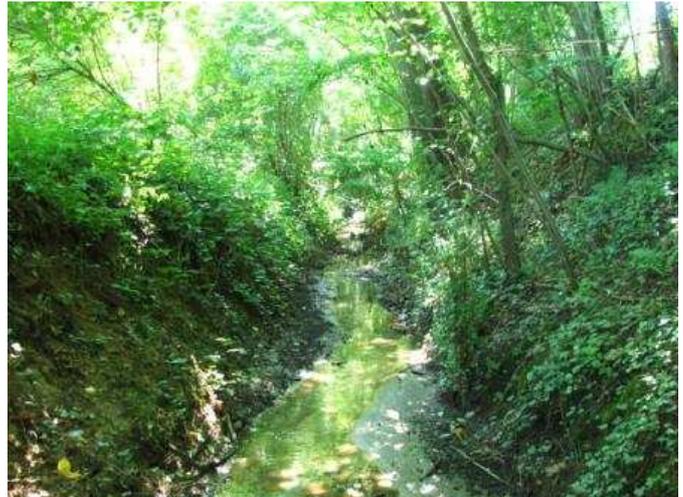
Cours d'eau **Ru St Médard**

OCCUPATION DU SOL	<u>Rive Gauche</u>	<u>Rive Droite</u>
Principale	Bois	Bois
Secondaire

BERGES		
Hauteur	2 m	3 m
Pente	Raide	Raide

Qualité globale des habitats piscicoles	Nulle					
Éléments limitant la qualité des habitats :	Colmatage :	<input checked="" type="checkbox"/>	Uniformité des faciès :	<input checked="" type="checkbox"/>	Dégradation morphologique :	<input type="checkbox"/>
	Manque d'eau :	<input checked="" type="checkbox"/>	Défaut de ripisylve, caches :	<input checked="" type="checkbox"/>	Cours d'eau visiblement pollué	<input type="checkbox"/>

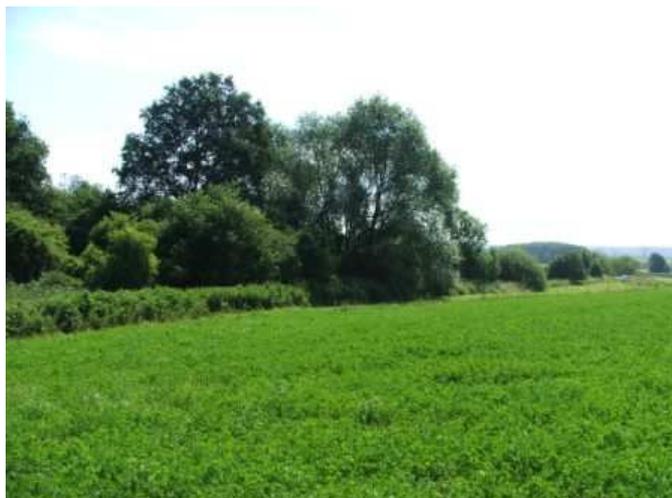
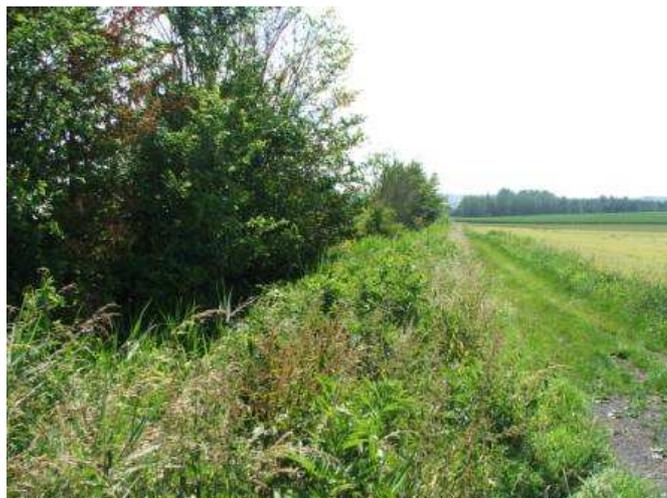
Cours d'eau Ru St Médard

OCCUPATION DU SOL	<i>Rive Gauche</i>	<i>Rive Droite</i>
Principale	Culture avec bande e	Culture avec bande e
Secondaire

BERGES	<i>Rive Gauche</i>	<i>Rive Droite</i>
Hauteur	2 m	2 m
Pente	Verticale	Verticale

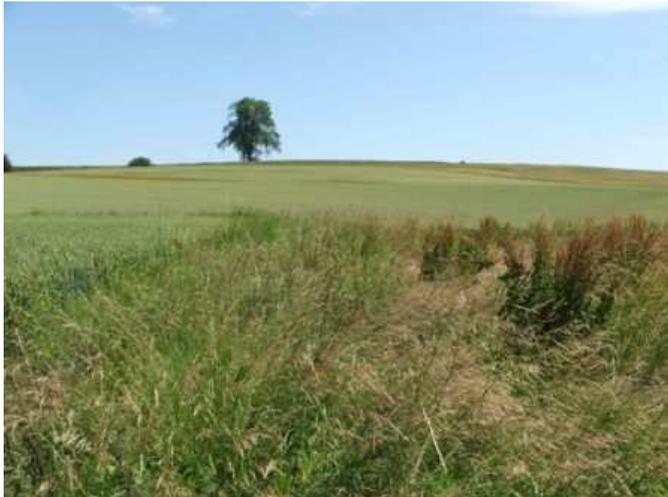
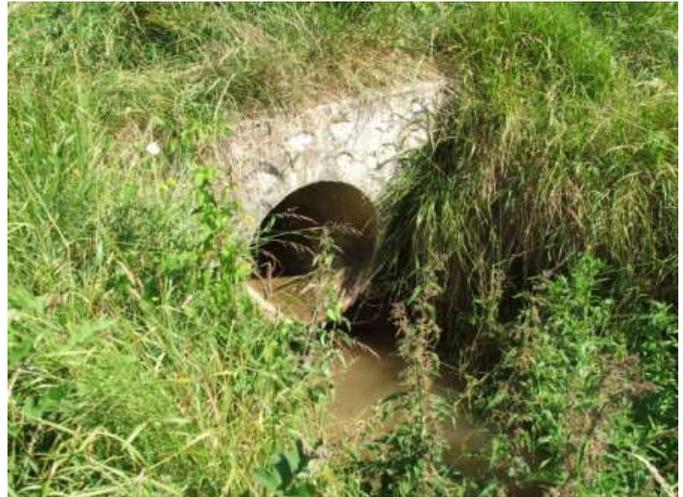
Cours d'eau **Ru St Médard**

OCCUPATION DU SOL	<i>Rive Gauche</i>	<i>Rive Droite</i>
Principale	Prairie de fauche	Culture avec bande e
Secondaire	Culture avec bande e

BERGES		
Hauteur	2,5 m	2,5 m
Pente	Verticale	Verticale

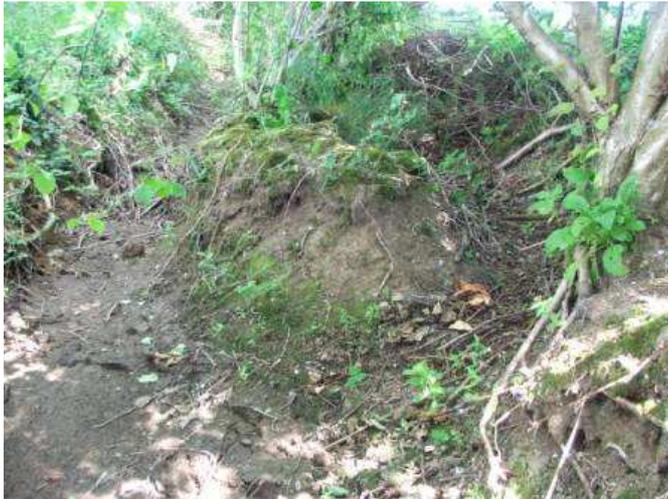
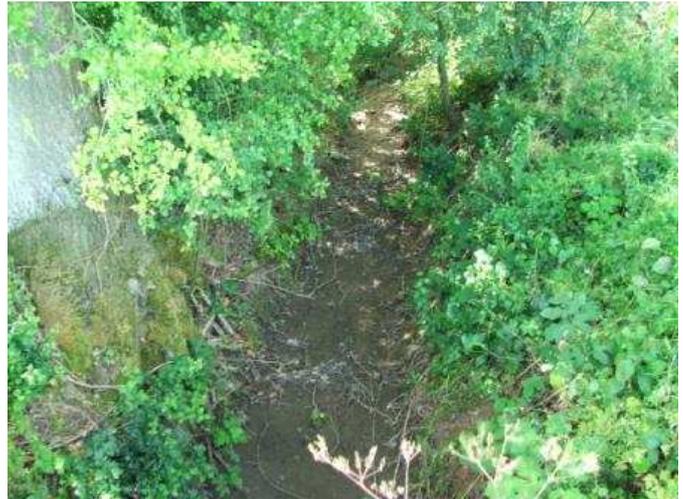
Cours d'eau Ru St Médard

OCCUPATION DU SOL	<i>Rive Gauche</i>	<i>Rive Droite</i>
Principale	Peupleraie humide	Peupleraie humide
Secondaire

BERGES		
Hauteur	2 m	2 m
Pente	Verticale	Verticale

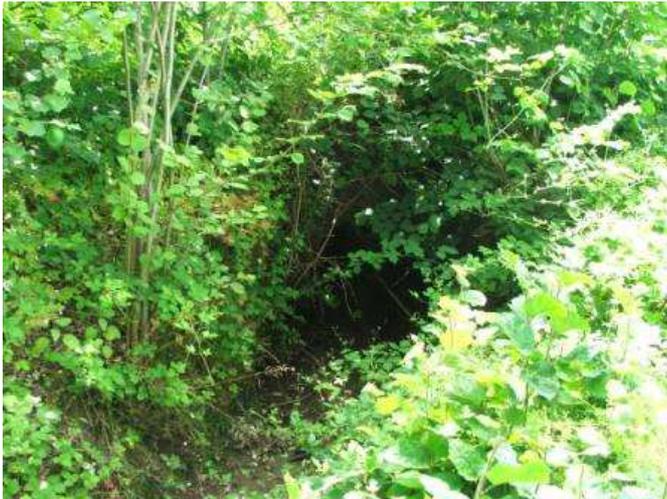
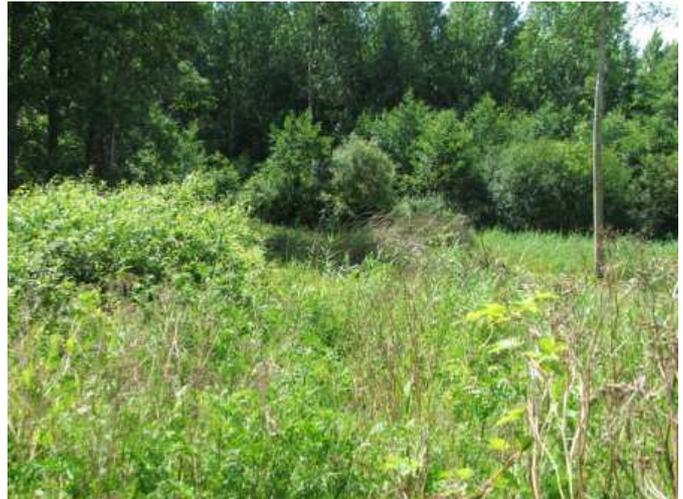
OCCUPATION DU SOL	<i>Rive Gauche</i>	<i>Rive Droite</i>
Principale	Prairie de fauche hu	Prairie de fauche hu
Secondaire	Bois	Bois

Qualité globale des habitats piscicoles	Nulle					
Éléments limitant la qualité des habitats :	Colmatage :	<input type="checkbox"/>	Uniformité des faciès :	<input type="checkbox"/>	Dégradation morphologique :	<input type="checkbox"/>
	Manque d'eau :	<input type="checkbox"/>	Défaut de ripisylve, caches :	<input type="checkbox"/>	Cours d'eau visiblement pollué :	<input type="checkbox"/>

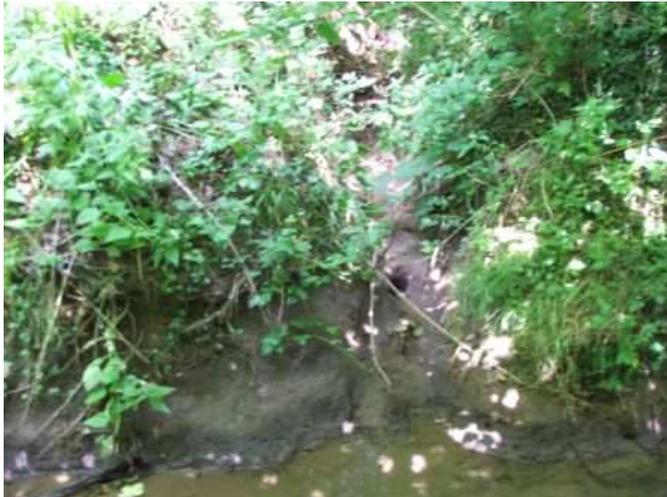
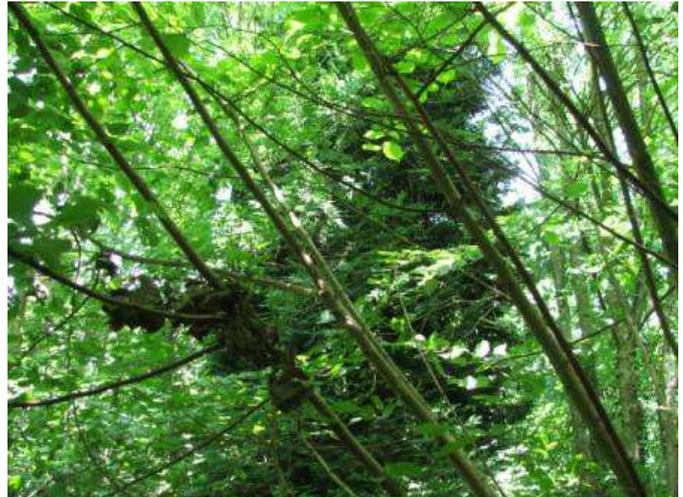
OCCUPATION DU SOL	<u>Rive Gauche</u>	<u>Rive Droite</u>
Principale	Bois	Bois
Secondaire	Peupleraie humide	Peupleraie humide

BERGES	<u>Rive Gauche</u>	<u>Rive Droite</u>
Hauteur	<input type="text" value="3"/> m	<input type="text" value="3"/> m
Pente	Verticale	Verticale

Qualité globale des habitats piscicoles	<input type="text" value="Nulle"/>					
Éléments limitant la qualité des habitats :	Colmatage :	<input type="checkbox"/>	Uniformité des faciès :	<input type="checkbox"/>	Dégradation morphologique :	<input type="checkbox"/>
	Manque d'eau :	<input type="checkbox"/>	Défaut de ripisylve, caches :	<input type="checkbox"/>	Cours d'eau visiblement pollué	<input type="checkbox"/>

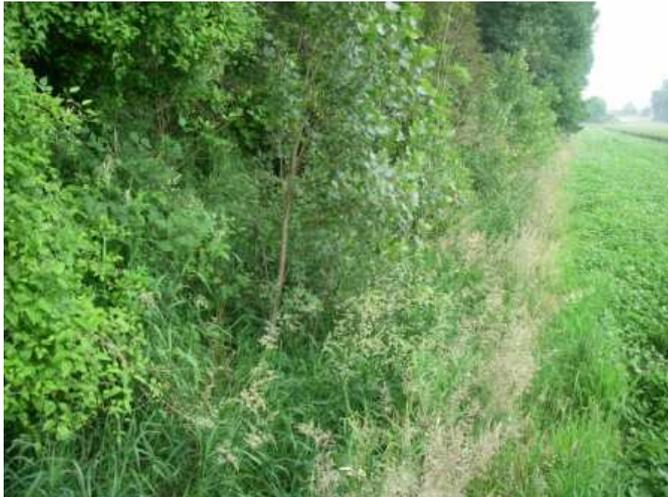
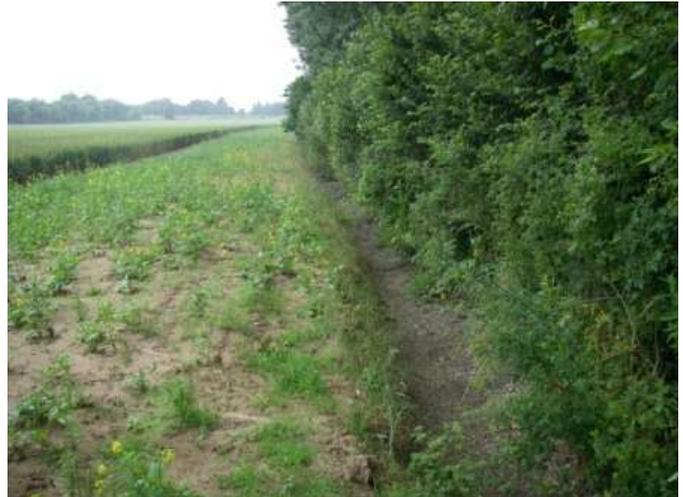
OCCUPATION DU SOL	<i>Rive Gauche</i>	<i>Rive Droite</i>
Principale	Bois	Bois
Secondaire

BERGES	<i>Rive Gauche</i>	<i>Rive Droite</i>
Hauteur	1 m	1 m
Pente	Verticale	Verticale

Qualité globale des habitats piscicoles	Nulle					
Éléments limitant la qualité des habitats :	Colmatage :	<input type="checkbox"/>	Uniformité des faciès :	<input type="checkbox"/>	Dégradation morphologique :	<input type="checkbox"/>
	Manque d'eau :	<input type="checkbox"/>	Défaut de ripisylve, caches :	<input type="checkbox"/>	Cours d'eau visiblement pollué :	<input type="checkbox"/>

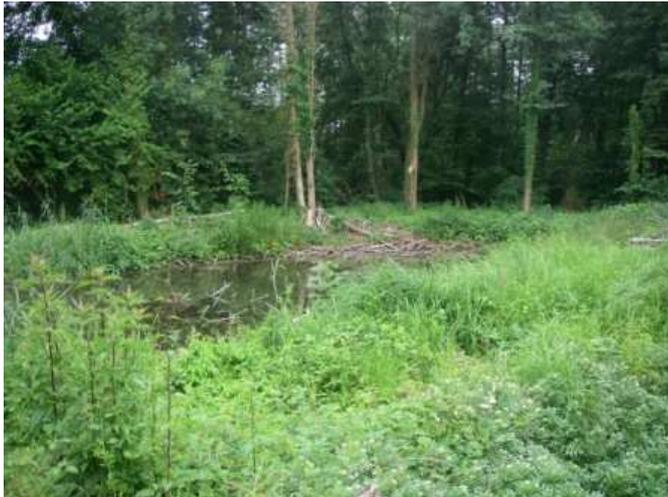
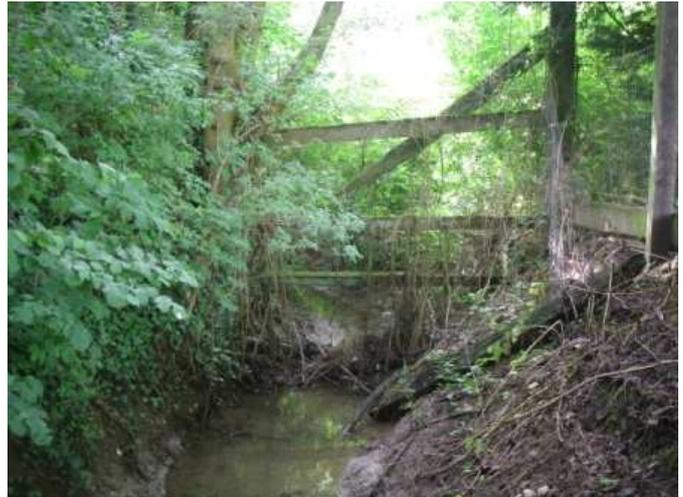
OCCUPATION DU SOL	<u>Rive Gauche</u>	<u>Rive Droite</u>
Principale	Bois humide	Culture avec bande e
Secondaire

BERGES		
Hauteur	1 m	1 m
Pente	Raide	Raide

Qualité globale des habitats piscicoles	Faible		
Éléments limitant la qualité des habitats :	Colmatage : <input checked="" type="checkbox"/>	Uniformité des faciès : <input checked="" type="checkbox"/>	Dégradation morphologique : <input checked="" type="checkbox"/>
	Manque d'eau : <input checked="" type="checkbox"/>	Défaut de ripisylve, caches : <input checked="" type="checkbox"/>	Cours d'eau visiblement pollué <input type="checkbox"/>
