**Etude de faisabilité d'aménagements hydrauliques
visant à réduire le risque d'inondation
et de programmation d'entretien et de restauration de cours
d'eau sur le bassin versant de la Verse**

La Mève

Diagnostic des milieux aquatiques

Annexes, fiches secteurs

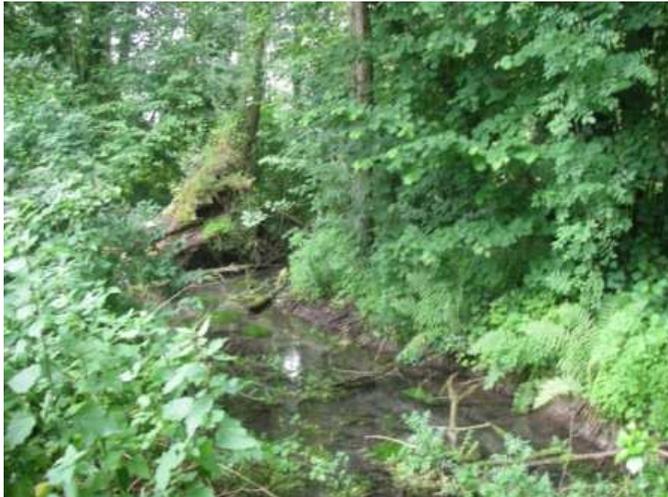
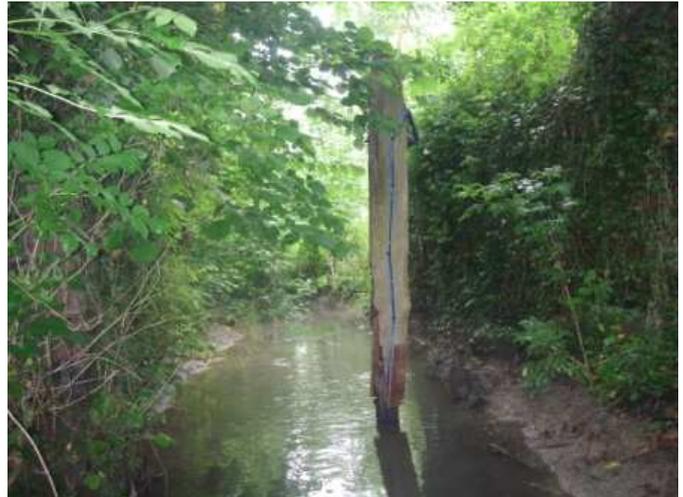
OCCUPATION DU SOL	<i>Rive Gauche</i>	<i>Rive Droite</i>
Principale	Bois humide	Peupleraie humide
Secondaire

BERGES		
Hauteur	<input type="text" value="1"/> m	<input type="text" value="1"/> m
Pente	<input type="text" value="Raide"/>	<input type="text" value="Raide"/>

Qualité globale des habitats piscicoles	<input type="text" value="Faible"/>		
Éléments limitant la qualité des habitats :	Colmatage : <input checked="" type="checkbox"/>	Uniformité des faciès : <input checked="" type="checkbox"/>	Dégradation morphologique : <input checked="" type="checkbox"/>
	Manque d'eau : <input type="checkbox"/>	Défaut de ripisylve, caches : <input checked="" type="checkbox"/>	Cours d'eau visiblement pollué : <input type="checkbox"/>

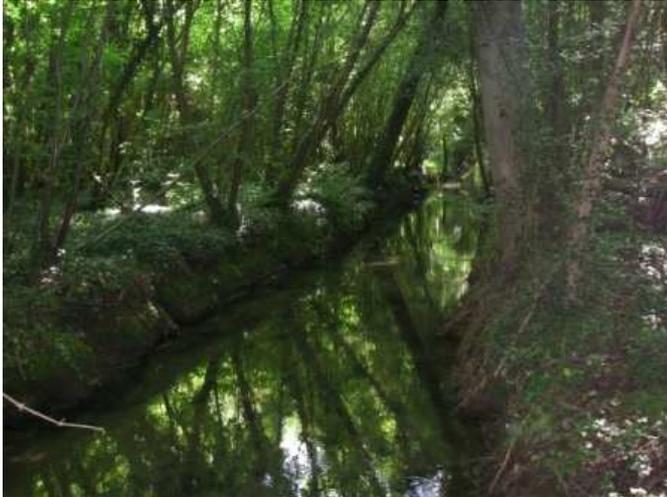
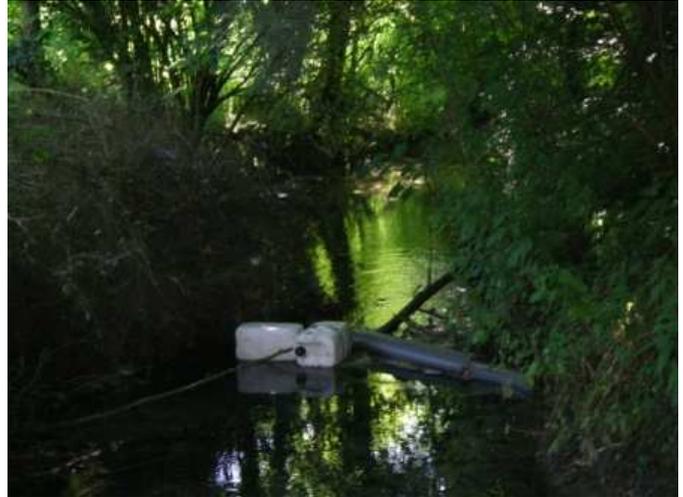
OCCUPATION DU SOL	<i>Rive Gauche</i>	<i>Rive Droite</i>
Principale	Bois humide	Bois humide
Secondaire		Prairie pâturée clotur

BERGES		
Hauteur	1 m	1 m
Pente	Raide	Raide

Qualité globale des habitats piscicoles	Moyenne
Éléments limitant la qualité des habitats :	Colmatage : <input checked="" type="checkbox"/> Uniformité des faciès : <input checked="" type="checkbox"/> Dégradation morphologique : <input checked="" type="checkbox"/> Manque d'eau : <input type="checkbox"/> Défaut de ripisylve, caches : <input checked="" type="checkbox"/> Cours d'eau visiblement pollué <input type="checkbox"/>

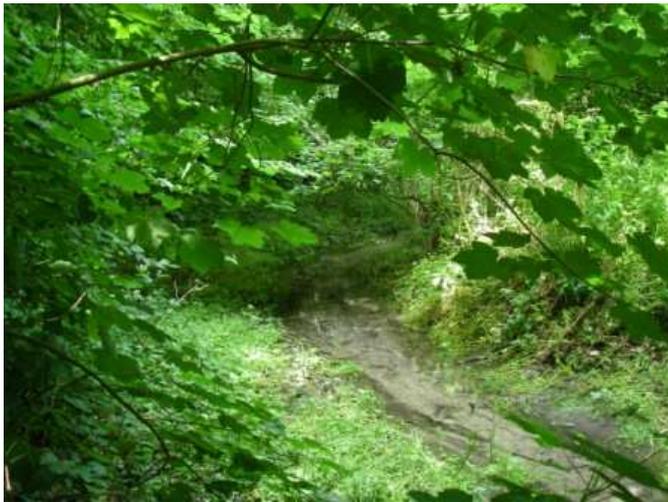
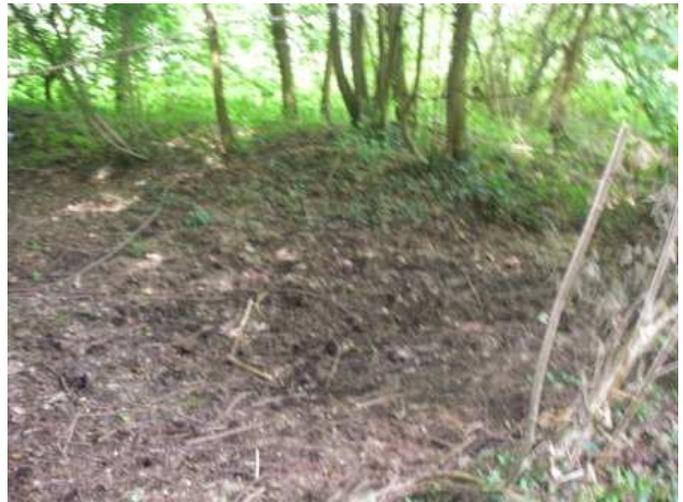
SECTEUR : Mev05bis

OCCUPATION DU SOL	<i>Rive Gauche</i>	<i>Rive Droite</i>
Principale	Bois humide	Bois humide
Secondaire

BERGES		
Hauteur	0 m	0 m
Pente	Plein bords	Plein bords

Qualité globale des habitats piscicoles	Faible					
Éléments limitant la qualité des habitats :	Colmatage :	<input checked="" type="checkbox"/>	Uniformité des faciès :	<input checked="" type="checkbox"/>	Dégradation morphologique :	<input checked="" type="checkbox"/>
	Manque d'eau :	<input checked="" type="checkbox"/>	Défaut de ripisylve, caches :	<input checked="" type="checkbox"/>	Cours d'eau visiblement pollué	<input type="checkbox"/>

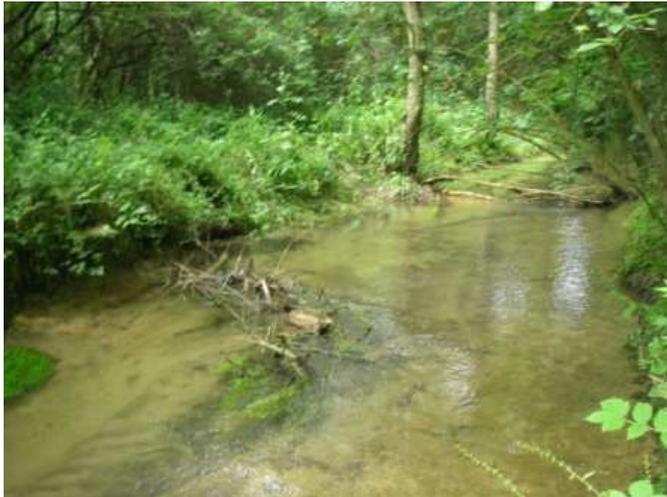
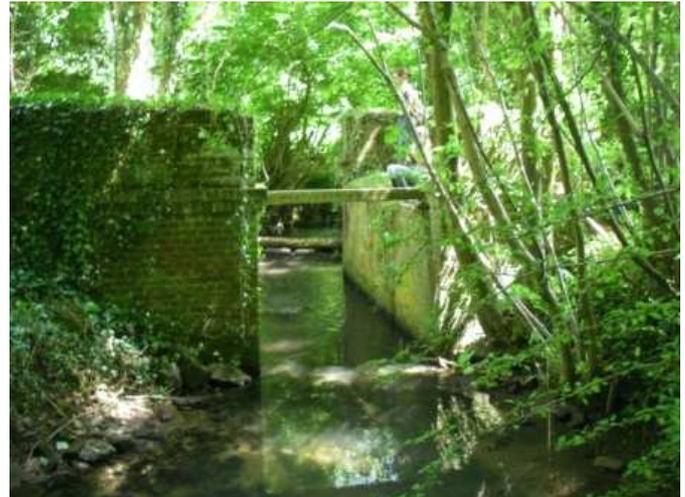
OCCUPATION DU SOL	<i>Rive Gauche</i>	<i>Rive Droite</i>
Principale	Bois humide	Bois humide
Secondaire		Prairie de fauche

BERGES		
Hauteur	<input type="text" value="1"/> m	<input type="text" value="1"/> m
Pente	<input type="text" value="Raide"/>	<input type="text" value="Raide"/>

Qualité globale des habitats piscicoles	<input type="text" value="Moyenne"/>		
Éléments limitant la qualité des habitats :	Colmatage : <input checked="" type="checkbox"/>	Uniformité des faciès : <input checked="" type="checkbox"/>	Dégradation morphologique : <input checked="" type="checkbox"/>
	Manque d'eau : <input type="checkbox"/>	Défaut de ripisylve, caches : <input checked="" type="checkbox"/>	Cours d'eau visiblement pollué <input type="checkbox"/>

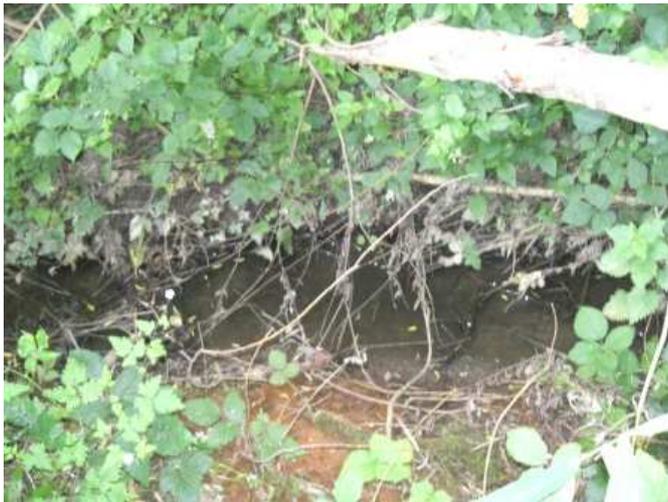
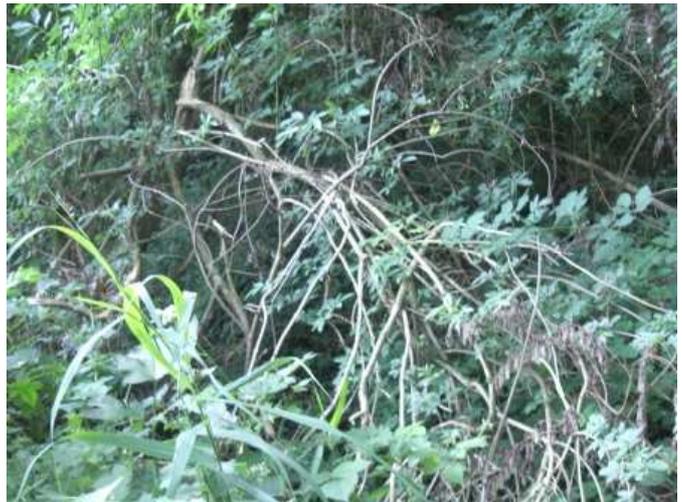
OCCUPATION DU SOL	Rive Gauche	Rive Droite
Principale	Culture sans bande e	Bois
Secondaire		Prairie de fauche

BERGES	Rive Gauche	Rive Droite
Hauteur	3 m	2 m
Pente	Verticale	Raide

Qualité globale des habitats piscicoles	Nulle					
Éléments limitant la qualité des habitats :	Colmatage :	<input checked="" type="checkbox"/>	Uniformité des faciès :	<input checked="" type="checkbox"/>	Dégradation morphologique :	<input checked="" type="checkbox"/>
	Manque d'eau :	<input checked="" type="checkbox"/>	Défaut de ripisylve, caches :	<input checked="" type="checkbox"/>	Cours d'eau visiblement pollué	<input type="checkbox"/>

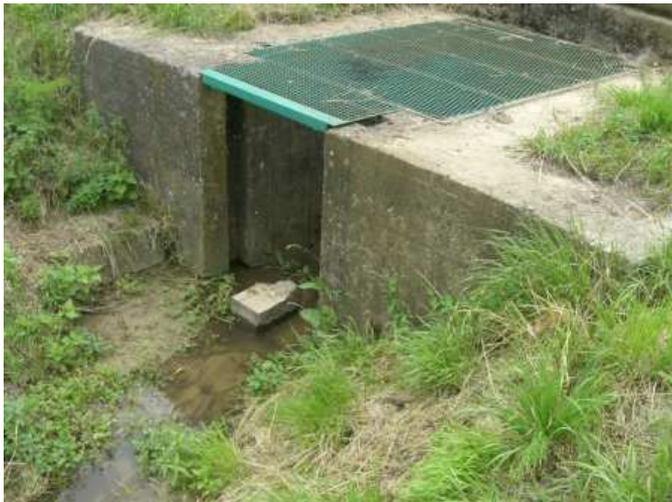
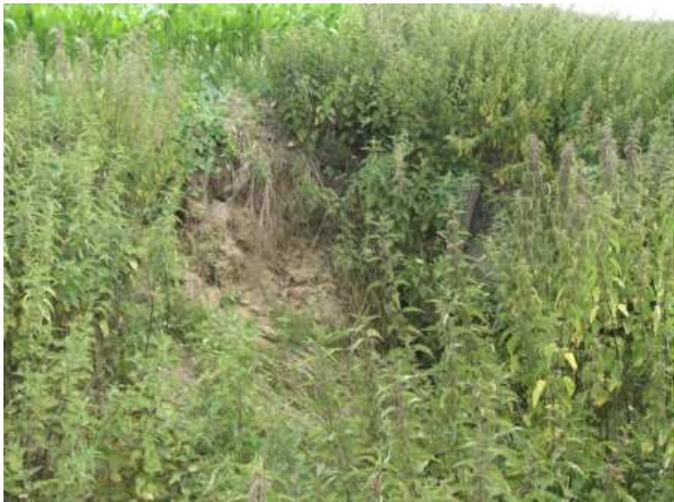
OCCUPATION DU SOL	<i>Rive Gauche</i>	<i>Rive Droite</i>
Principale	Culture sans bande e	Culture sans bande e
Secondaire	Prairie de fauche	Prairie de fauche

BERGES	<i>Rive Gauche</i>	<i>Rive Droite</i>
Hauteur	4 m	3 m
Pente	Verticale	Verticale

Qualité globale des habitats piscicoles	Nulle					
Éléments limitant la qualité des habitats :	Colmatage :	<input checked="" type="checkbox"/>	Uniformité des faciès :	<input checked="" type="checkbox"/>	Dégradation morphologique :	<input checked="" type="checkbox"/>
	Manque d'eau :	<input checked="" type="checkbox"/>	Défaut de ripisylve, caches :	<input checked="" type="checkbox"/>	Cours d'eau visiblement pollué	<input type="checkbox"/>

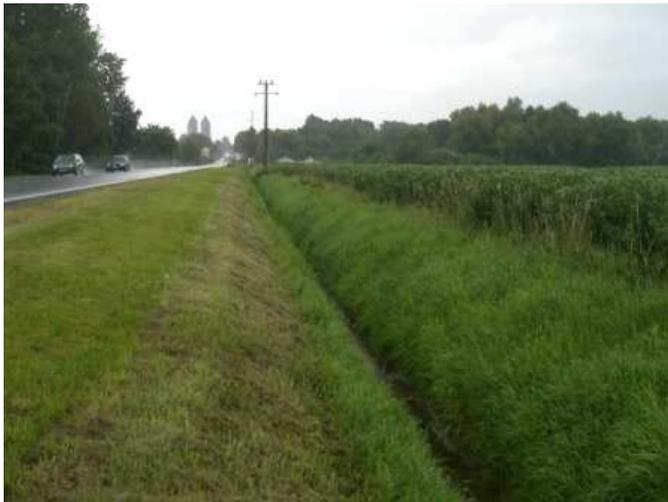
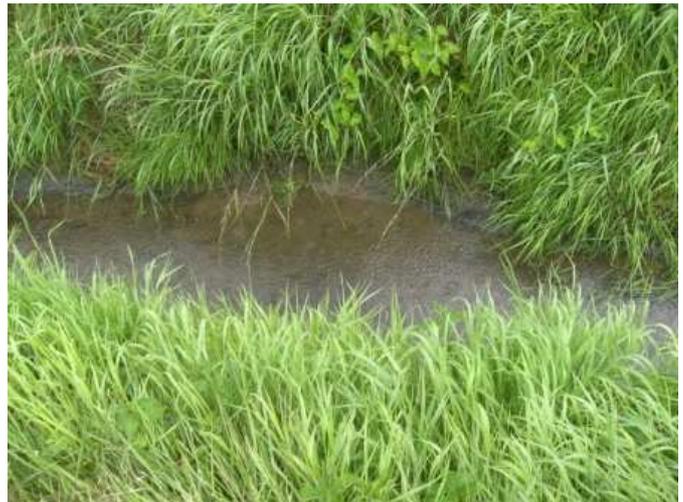
OCCUPATION DU SOL	<i>Rive Gauche</i>	<i>Rive Droite</i>
Principale	Route/chemin	jardins
Secondaire		Culture sans bande e

BERGES		
Hauteur	1,5 m	1,5 m
Pente	Raide	Raide

Qualité globale des habitats piscicoles	Nulle					
Éléments limitant la qualité des habitats :	Colmatage :	<input checked="" type="checkbox"/>	Uniformité des faciès :	<input checked="" type="checkbox"/>	Dégradation morphologique :	<input checked="" type="checkbox"/>
	Manque d'eau :	<input checked="" type="checkbox"/>	Défaut de ripisylve, caches :	<input checked="" type="checkbox"/>	Cours d'eau visiblement pollué	<input type="checkbox"/>

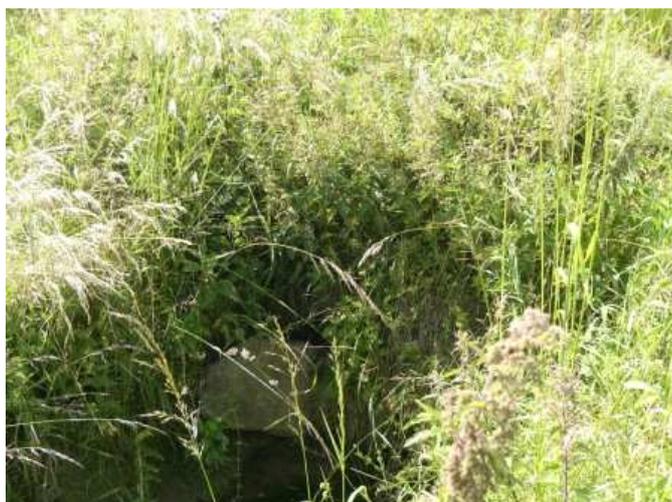
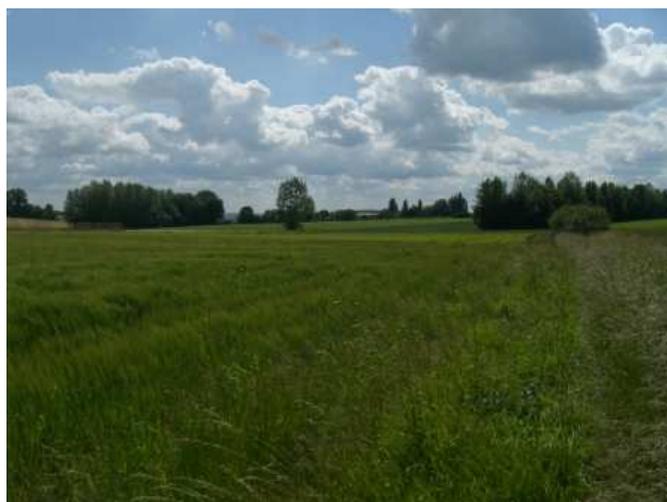
OCCUPATION DU SOL	<i>Rive Gauche</i>	<i>Rive Droite</i>
Principale	Culture sans bande e	Culture sans bande e
Secondaire	Culture avec bande e	Culture avec bande e

Éléments limitant la qualité des habitats :	Colmatage :	<input checked="" type="checkbox"/>	Uniformité des faciès :	<input checked="" type="checkbox"/>	Dégradation morphologique :	<input checked="" type="checkbox"/>
	Manque d'eau :	<input checked="" type="checkbox"/>	Défaut de ripisylve, caches :	<input checked="" type="checkbox"/>	Cours d'eau visiblement pollué :	<input checked="" type="checkbox"/>

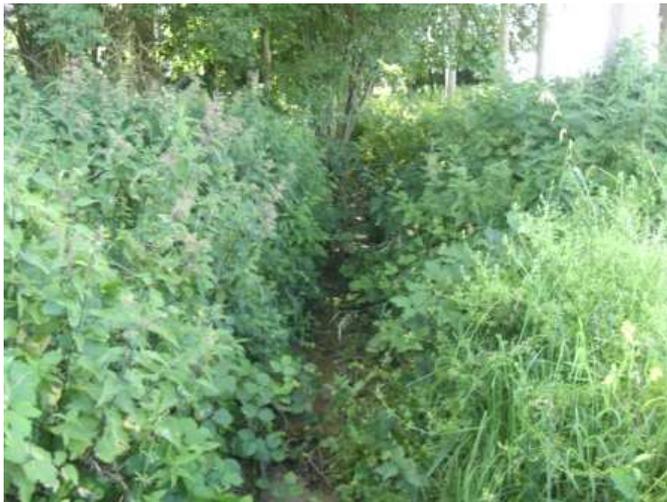
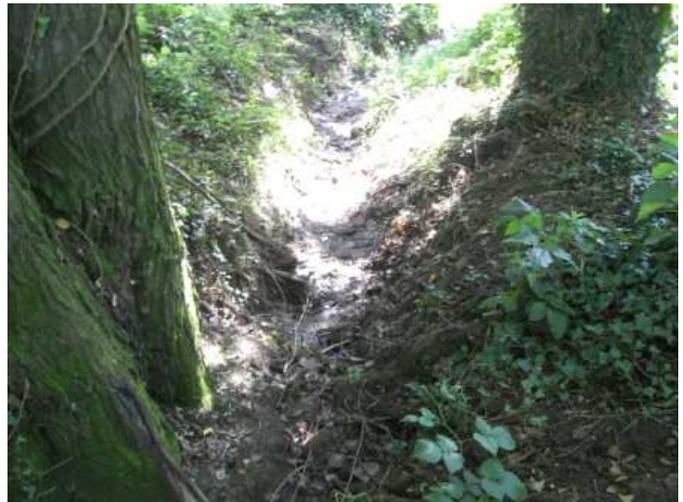
OCCUPATION DU SOL	<i>Rive Gauche</i>	<i>Rive Droite</i>
Principale	Peupleraie humide	Peupleraie humide
Secondaire

BERGES		
Hauteur	1 m	1 m
Pente	Verticale	Verticale

Qualité globale des habitats piscicoles	Nulle					
Éléments limitant la qualité des habitats :	Colmatage :	<input type="checkbox"/>	Uniformité des faciès :	<input type="checkbox"/>	Dégradation morphologique :	<input type="checkbox"/>
	Manque d'eau :	<input type="checkbox"/>	Défaut de ripisylve, caches :	<input type="checkbox"/>	Cours d'eau visiblement pollué :	<input type="checkbox"/>

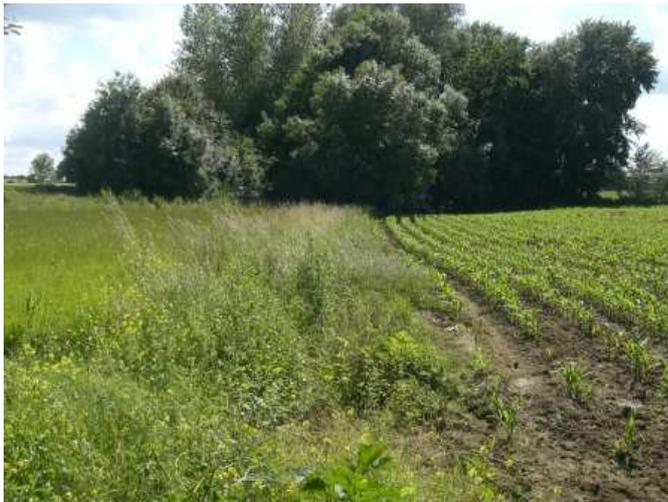
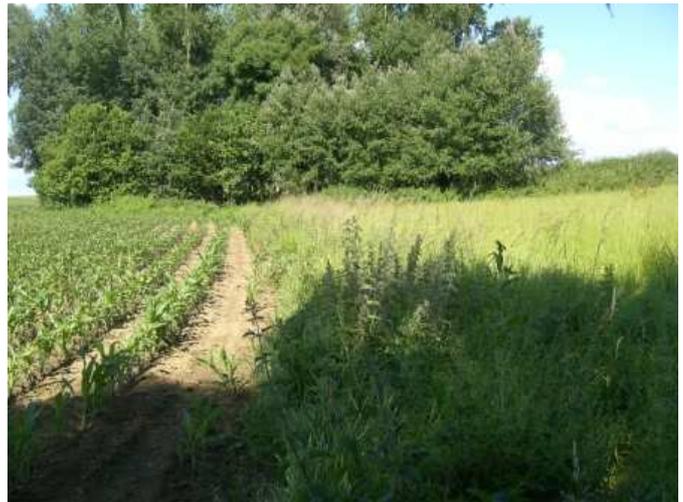
OCCUPATION DU SOL	Rive Gauche	Rive Droite
Principale	Prairie de fauche	Culture sans bande e
Secondaire

BERGES	Rive Gauche	Rive Droite
Hauteur	1 m	1 m
Pente	Verticale	Verticale

Qualité globale des habitats piscicoles	Nulle					
Éléments limitant la qualité des habitats :	Colmatage :	<input type="checkbox"/>	Uniformité des faciès :	<input type="checkbox"/>	Dégradation morphologique :	<input type="checkbox"/>
	Manque d'eau :	<input type="checkbox"/>	Défaut de ripisylve, caches :	<input type="checkbox"/>	Cours d'eau visiblement pollué :	<input type="checkbox"/>

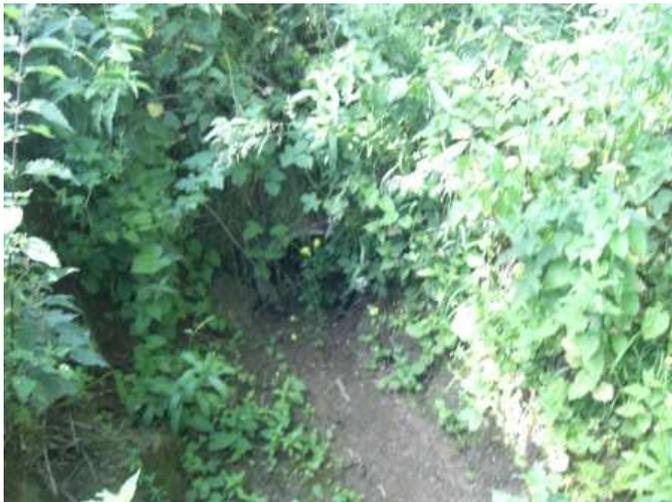
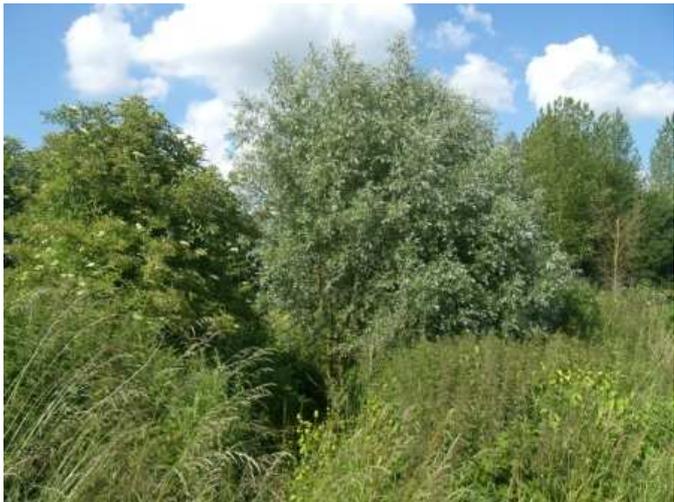
OCCUPATION DU SOL	Rive Gauche	Rive Droite
Principale	Bois	Culture sans bande e
Secondaire	Friche	Bois

BERGES	Rive Gauche	Rive Droite
Hauteur	1 m	1 m
Pente	Verticale	Verticale

Qualité globale des habitats piscicoles	Nulle					
Éléments limitant la qualité des habitats :	Colmatage :	<input checked="" type="checkbox"/>	Uniformité des faciès :	<input checked="" type="checkbox"/>	Dégradation morphologique :	<input checked="" type="checkbox"/>
	Manque d'eau :	<input checked="" type="checkbox"/>	Défaut de ripisylve, caches :	<input checked="" type="checkbox"/>	Cours d'eau visiblement pollué	<input type="checkbox"/>

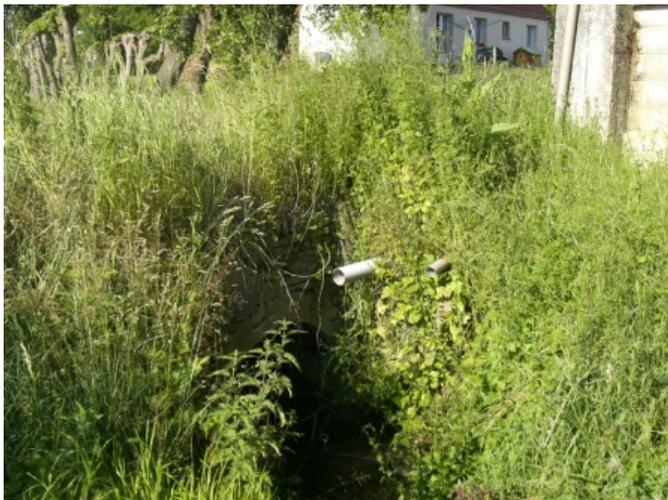
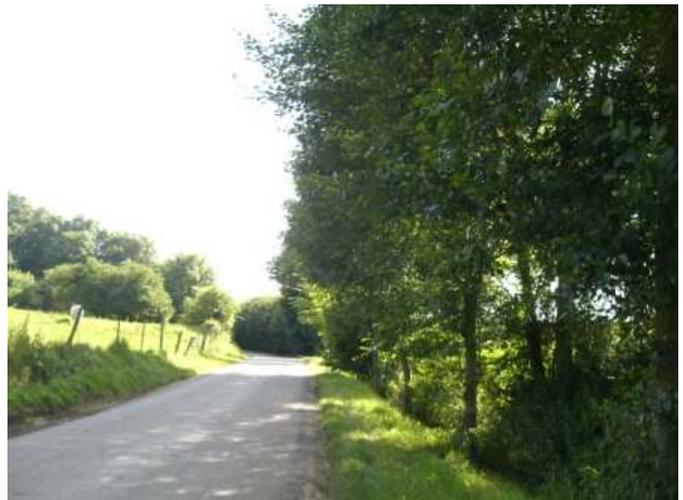
OCCUPATION DU SOL	<i>Rive Gauche</i>	<i>Rive Droite</i>
Principale	Urbain	Culture sans bande e
Secondaire	jardins	Prairie pâturée clotur

BERGES	<i>Rive Gauche</i>	<i>Rive Droite</i>
Hauteur	1,5 m	2,5 m
Pente	Verticale	Verticale

Qualité globale des habitats piscicoles	Nulle					
Éléments limitant la qualité des habitats :	Colmatage :	<input checked="" type="checkbox"/>	Uniformité des faciès :	<input checked="" type="checkbox"/>	Dégradation morphologique :	<input type="checkbox"/>
	Manque d'eau :	<input checked="" type="checkbox"/>	Défaut de ripisylve, caches :	<input checked="" type="checkbox"/>	Cours d'eau visiblement pollué :	<input type="checkbox"/>

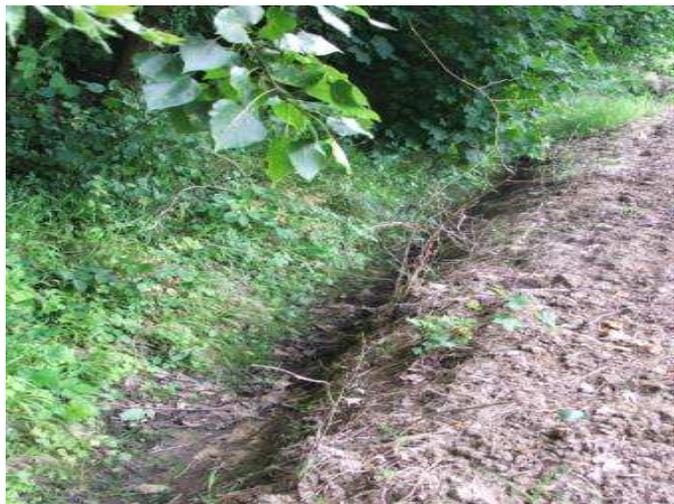
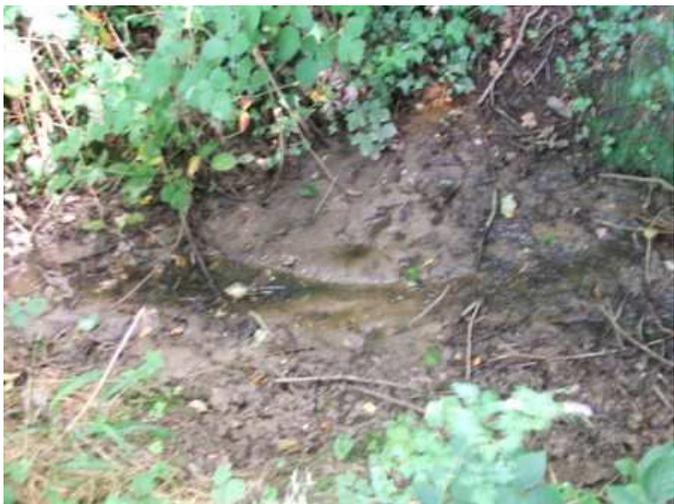
OCCUPATION DU SOL	Rive Gauche	Rive Droite
Principale	Bois humide	Bois humide
Secondaire

BERGES	Rive Gauche	Rive Droite
Hauteur	0,5 m	0,5 m
Pente	Douce	Douce

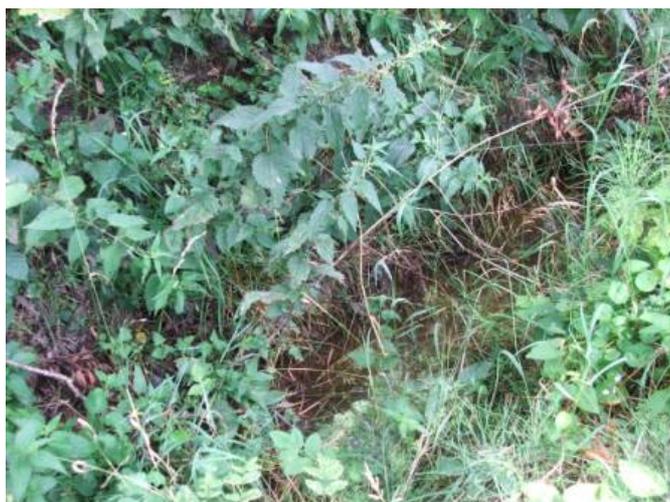
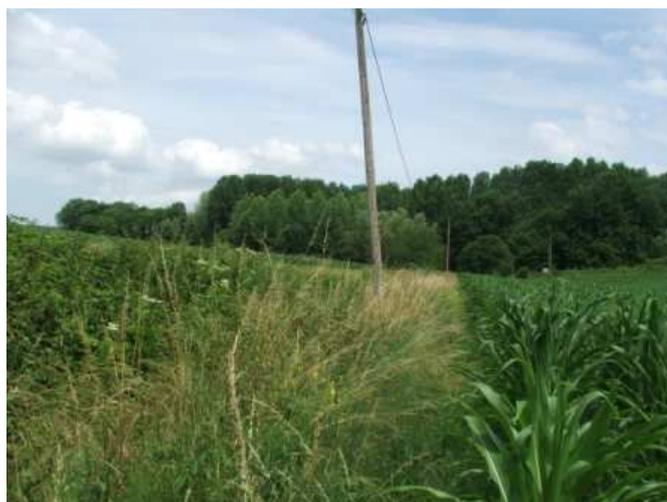
OCCUPATION DU SOL	Rive Gauche	Rive Droite
Principale	Bois humide	Culture sans bande e
Secondaire

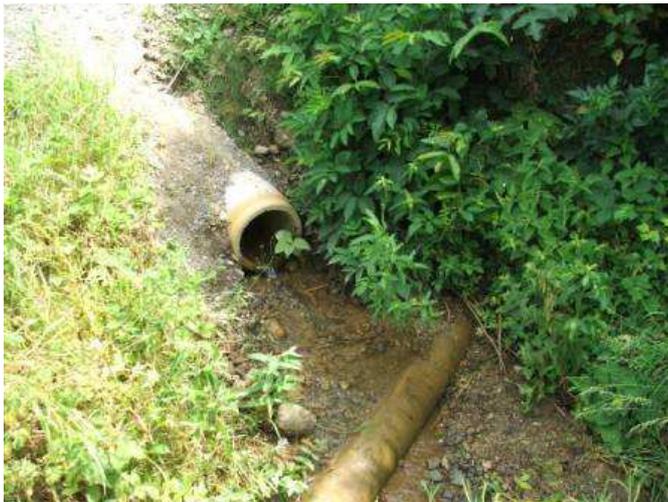
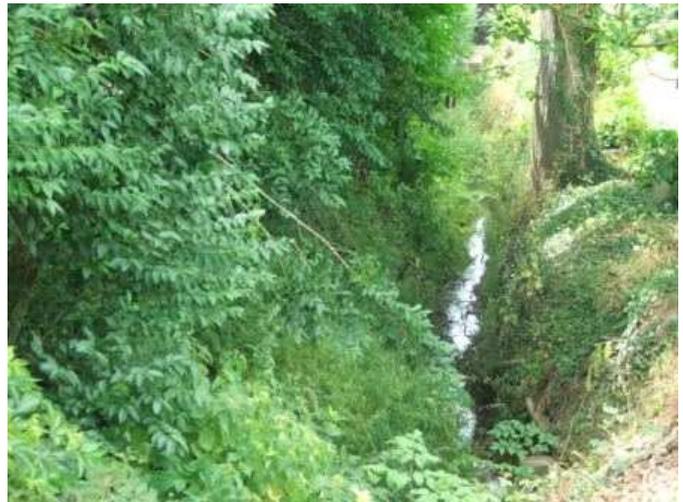
OCCUPATION DU SOL	Rive Gauche	Rive Droite
Principale	Urbain	Urbain
Secondaire

BERGES	Rive Gauche	Rive Droite
Hauteur	1 m	1 m
Pente	Raide	Raide

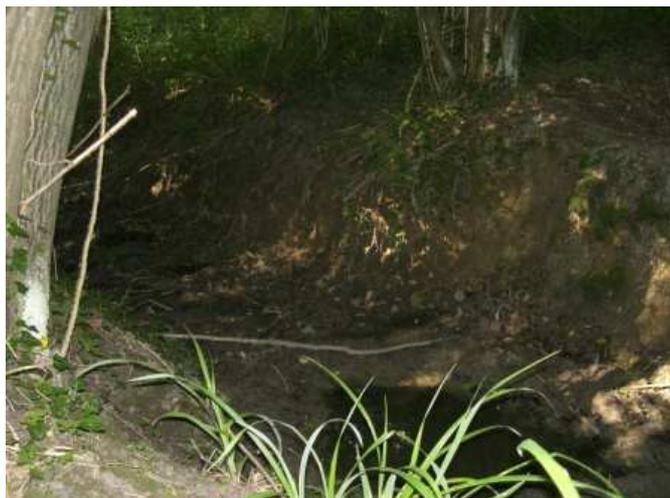
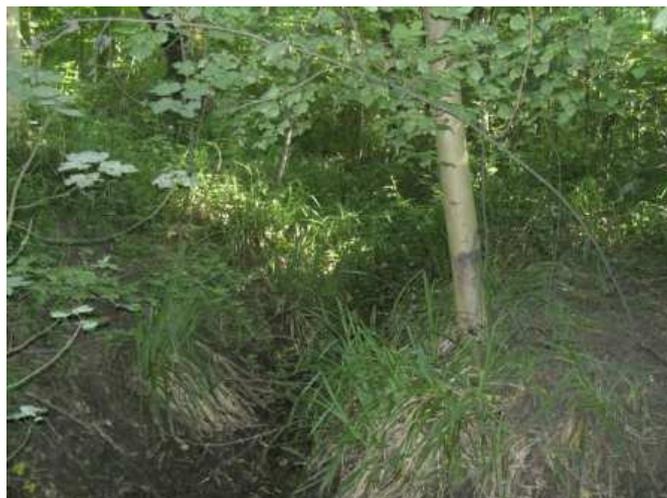
OCCUPATION DU SOL	<u>Rive Gauche</u>	<u>Rive Droite</u>
Principale	Bois humide	Bois humide
Secondaire

BERGES		
Hauteur	1 m	1 m
Pente	Raide	Raide

Qualité globale des habitats piscicoles	Très faible					
Éléments limitant la qualité des habitats :	Colmatage :	<input checked="" type="checkbox"/>	Uniformité des faciès :	<input type="checkbox"/>	Dégradation morphologique :	<input checked="" type="checkbox"/>
	Manque d'eau :	<input checked="" type="checkbox"/>	Défaut de ripisylve, caches :	<input checked="" type="checkbox"/>	Cours d'eau visiblement pollué	<input type="checkbox"/>

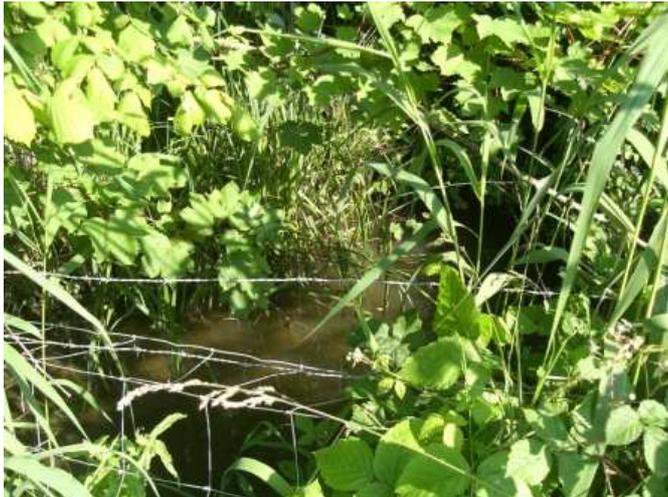
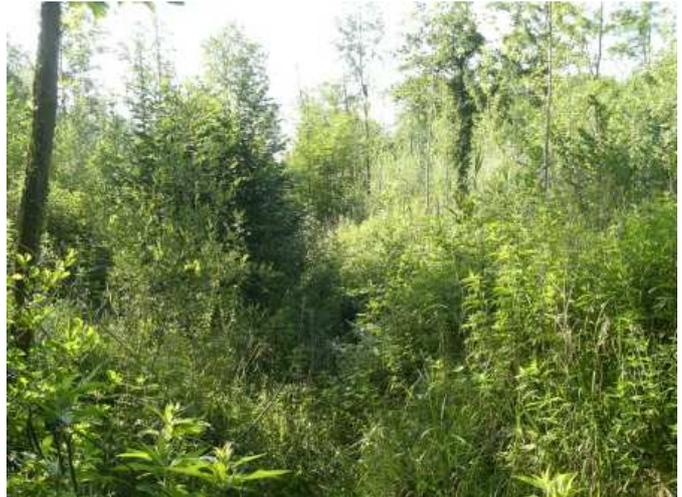
OCCUPATION DU SOL	<i>Rive Gauche</i>	<i>Rive Droite</i>
Principale	Peupleraie humide	Peupleraie humide
Secondaire

BERGES		
Hauteur	1,5 m	1,5 m
Pente	Verticale	Verticale

Qualité globale des habitats piscicoles	Très faible					
Éléments limitant la qualité des habitats :	Colmatage :	<input checked="" type="checkbox"/>	Uniformité des faciès :	<input checked="" type="checkbox"/>	Dégradation morphologique :	<input checked="" type="checkbox"/>
	Manque d'eau :	<input checked="" type="checkbox"/>	Défaut de ripisylve, caches :	<input checked="" type="checkbox"/>	Cours d'eau visiblement pollué	<input type="checkbox"/>

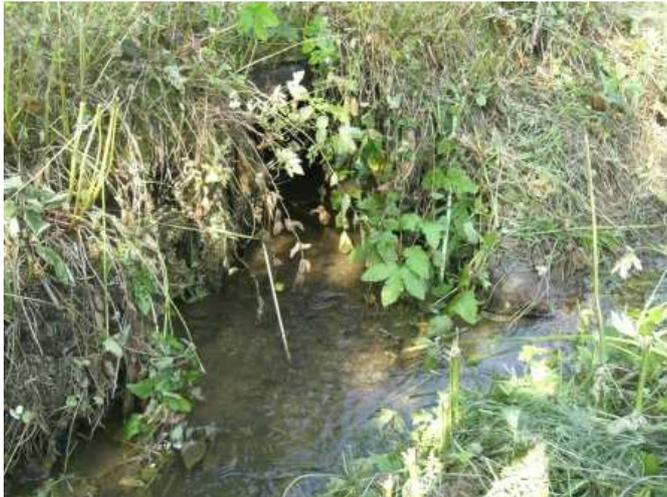
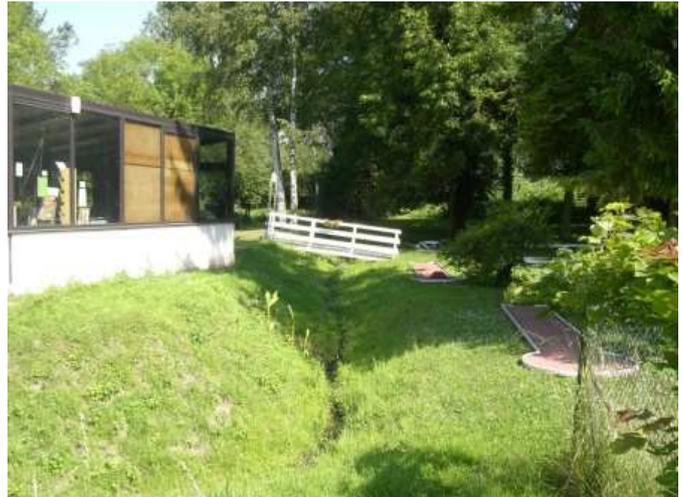
OCCUPATION DU SOL	<u>Rive Gauche</u>	<u>Rive Droite</u>
Principale	jardins	jardins
Secondaire

BERGES		
Hauteur	0,2 m	0,2 m
Pente	Douce	Douce

Qualité globale des habitats piscicoles	Très faible					
Éléments limitant la qualité des habitats :	Colmatage :	<input checked="" type="checkbox"/>	Uniformité des faciès :	<input checked="" type="checkbox"/>	Dégradation morphologique :	<input checked="" type="checkbox"/>
	Manque d'eau :	<input checked="" type="checkbox"/>	Défaut de ripisylve, caches :	<input checked="" type="checkbox"/>	Cours d'eau visiblement pollué	<input checked="" type="checkbox"/>

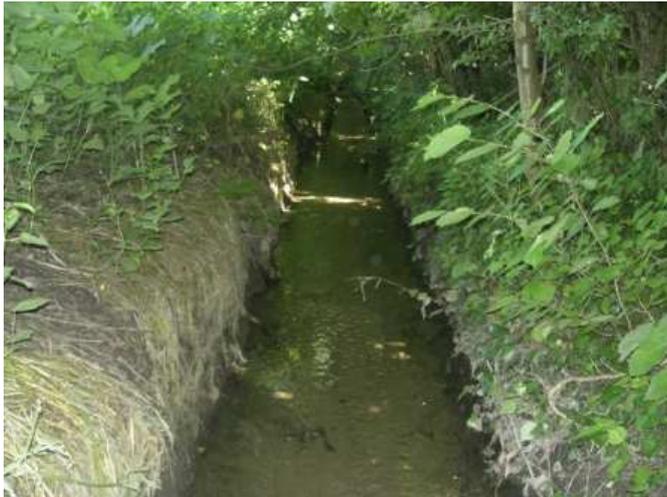
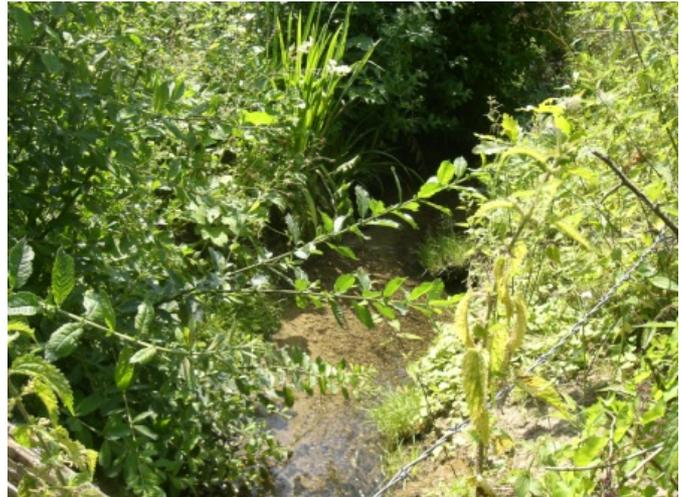
OCCUPATION DU SOL	<i>Rive Gauche</i>	<i>Rive Droite</i>
Principale	Prairie de fauche	Prairie pâturée clotur
Secondaire	Prairie pâturée clotur

BERGES		
Hauteur	1,5 m	2,25 m
Pente	Raide	Raide

Qualité globale des habitats piscicoles	Très faible					
Éléments limitant la qualité des habitats :	Colmatage :	<input type="checkbox"/>	Uniformité des faciès :	<input type="checkbox"/>	Dégradation morphologique :	<input checked="" type="checkbox"/>
	Manque d'eau :	<input checked="" type="checkbox"/>	Défaut de ripisylve, caches :	<input checked="" type="checkbox"/>	Cours d'eau visiblement pollué	<input type="checkbox"/>

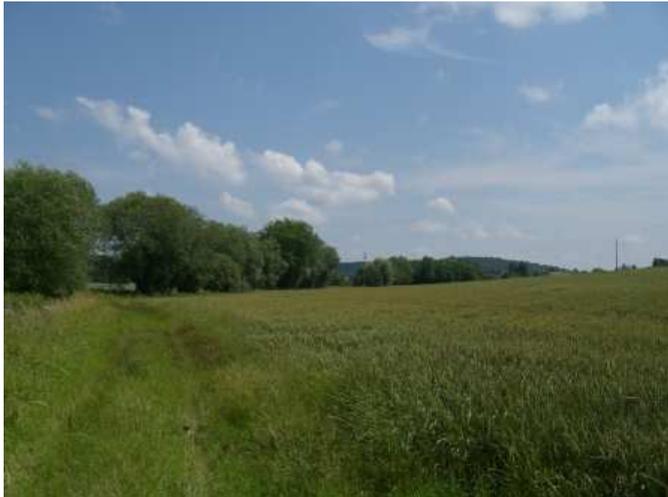
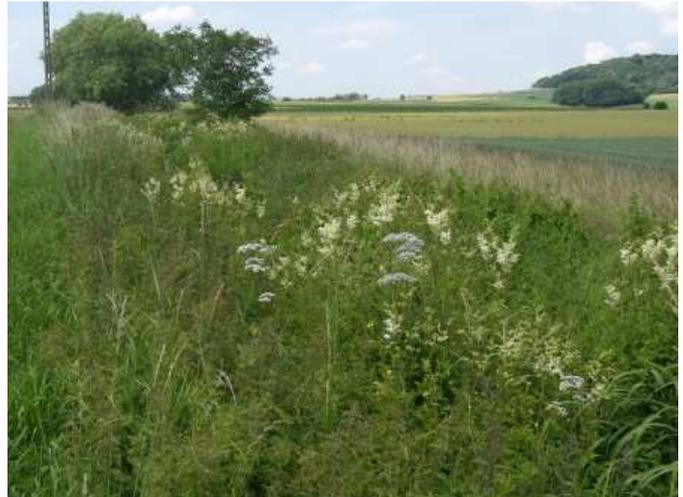
OCCUPATION DU SOL	<i>Rive Gauche</i>	<i>Rive Droite</i>
Principale	Culture avec bande e	Culture avec bande e
Secondaire

BERGES		
Hauteur	1 m	1 m
Pente	Raide	Douce

Qualité globale des habitats piscicoles	Faible					
Éléments limitant la qualité des habitats :	Colmatage :	<input checked="" type="checkbox"/>	Uniformité des faciès :	<input type="checkbox"/>	Dégradation morphologique :	<input type="checkbox"/>
	Manque d'eau :	<input checked="" type="checkbox"/>	Défaut de ripisylve, caches :	<input checked="" type="checkbox"/>	Cours d'eau visiblement pollué :	<input type="checkbox"/>

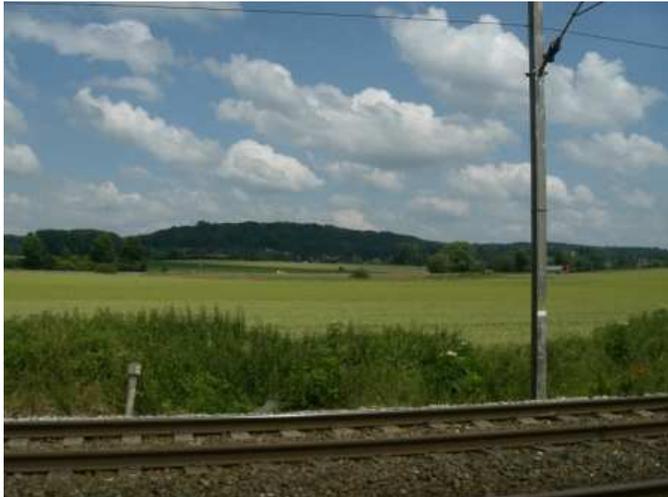
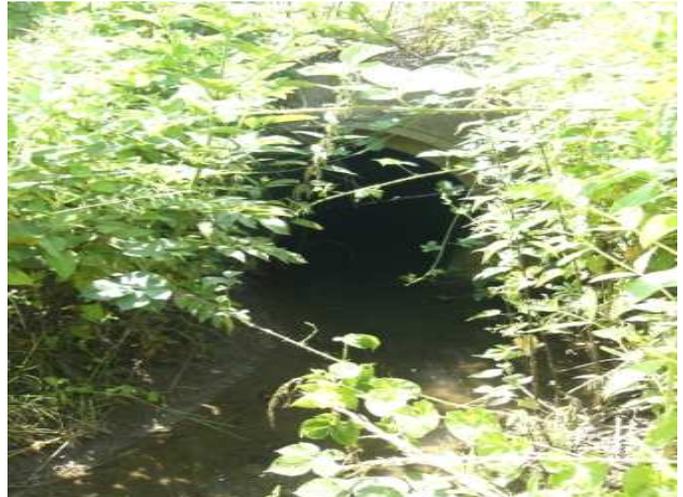
BERGES	<i>Rive Gauche</i>	<i>Rive Droite</i>
Hauteur	<input type="text"/> 0 m	<input type="text"/> 0 m
Pente	Busé <input type="text"/>	Busé <input type="text"/>

Qualité globale des habitats piscicoles	<input type="text"/> Nulle					
Éléments limitant la qualité des habitats :	Colmatage :	<input type="checkbox"/>	Uniformité des faciès :	<input type="checkbox"/>	Dégradation morphologique :	<input type="checkbox"/>
	Manque d'eau :	<input type="checkbox"/>	Défaut de ripisylve, caches :	<input type="checkbox"/>	Cours d'eau visiblement pollué :	<input type="checkbox"/>

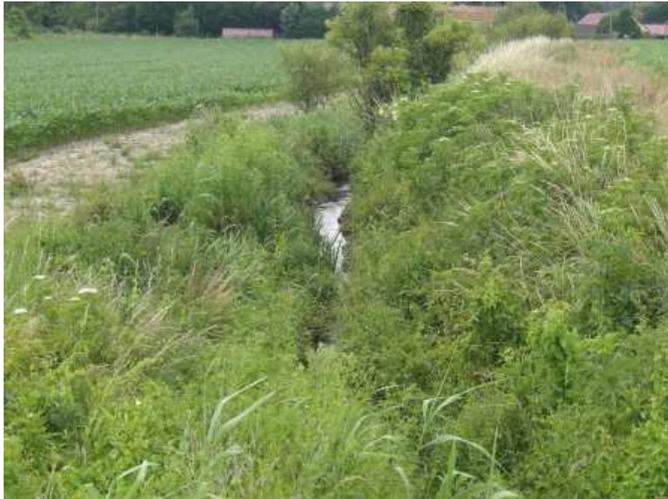
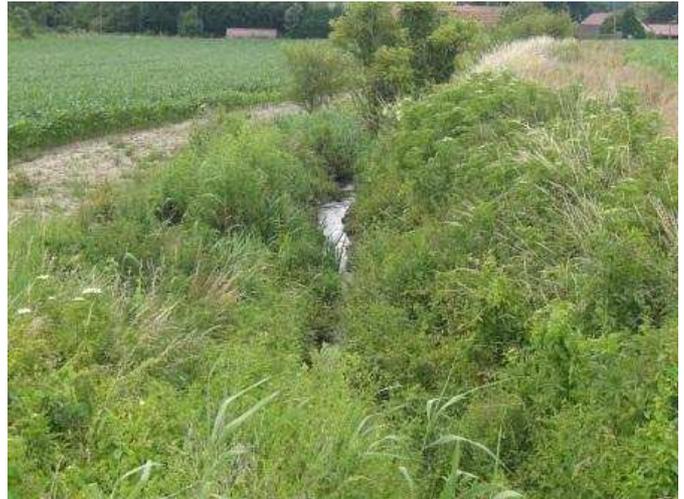
OCCUPATION DU SOL	<i>Rive Gauche</i>	<i>Rive Droite</i>
Principale	Culture avec bande e	Culture avec bande e
Secondaire

BERGES	<i>Rive Gauche</i>	<i>Rive Droite</i>
Hauteur	2 m	1,5 m
Pente	Verticale	Verticale

Qualité globale des habitats piscicoles	Très faible					
Éléments limitant la qualité des habitats :	Colmatage :	<input checked="" type="checkbox"/>	Uniformité des faciès :	<input type="checkbox"/>	Dégradation morphologique :	<input checked="" type="checkbox"/>
	Manque d'eau :	<input checked="" type="checkbox"/>	Défaut de ripisylve, caches :	<input type="checkbox"/>	Cours d'eau visiblement pollué	<input type="checkbox"/>

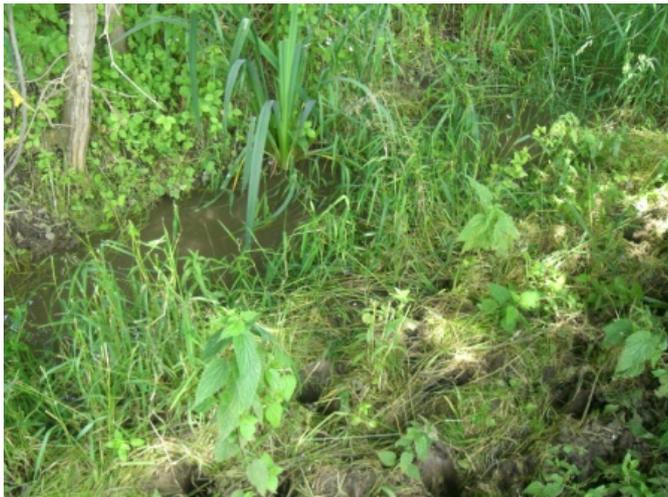
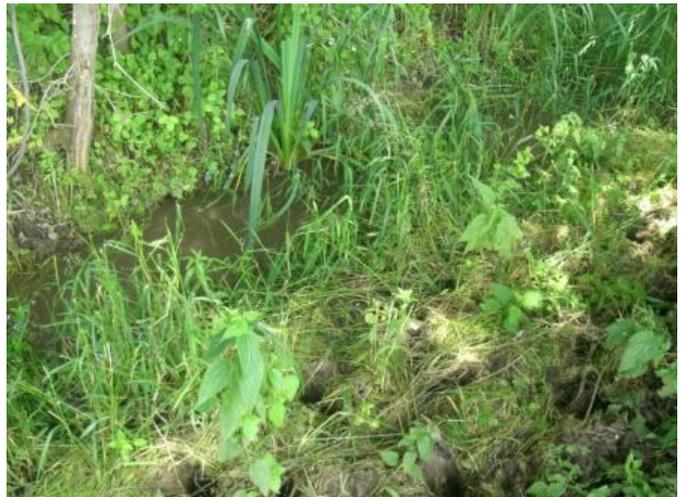
OCCUPATION DU SOL	<i>Rive Gauche</i>	<i>Rive Droite</i>
Principale	Prairie de fauche hu	Prairie pâturée non c
Secondaire

BERGES		
Hauteur	0,5 m	0 m
Pente	Verticale	Plein bords

Qualité globale des habitats piscicoles	Très faible					
Éléments limitant la qualité des habitats :	Colmatage :	<input checked="" type="checkbox"/>	Uniformité des faciès :	<input checked="" type="checkbox"/>	Dégradation morphologique :	<input checked="" type="checkbox"/>
	Manque d'eau :	<input checked="" type="checkbox"/>	Défaut de ripisylve, caches :	<input checked="" type="checkbox"/>	Cours d'eau visiblement pollué :	<input checked="" type="checkbox"/>

Commentaire général sur le secteur : Très dégradé, Mettre ripisylve puis cloture, Elagage et coupe de rajeunissement (RD)

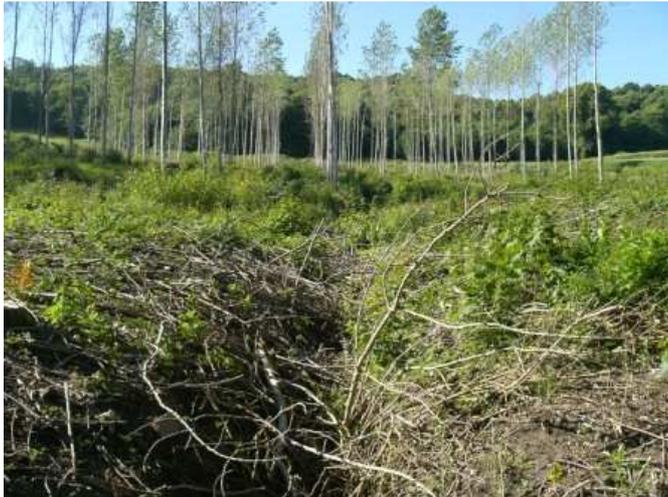
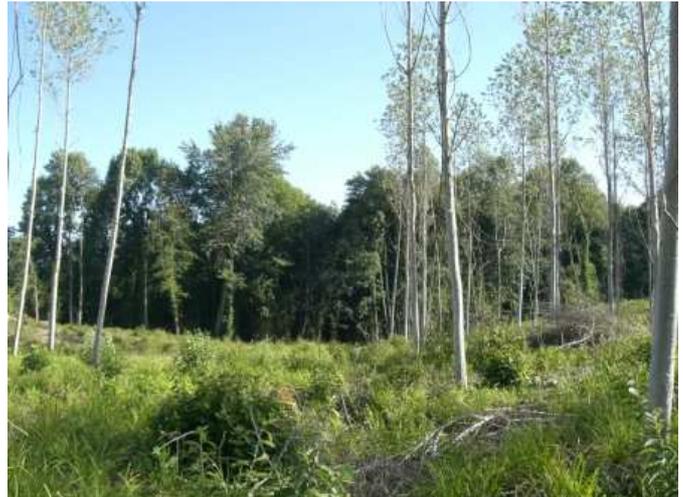
OCCUPATION DU SOL	<i>Rive Gauche</i>	<i>Rive Droite</i>
Principale	Peupleraie humide	Peupleraie humide
Secondaire

BERGES	<i>Rive Gauche</i>	<i>Rive Droite</i>
Hauteur	1,5 m	1,5 m
Pente	Raide	Raide

Qualité globale des habitats piscicoles	Nulle					
Éléments limitant la qualité des habitats :	Colmatage :	<input checked="" type="checkbox"/>	Uniformité des faciès :	<input checked="" type="checkbox"/>	Dégradation morphologique :	<input type="checkbox"/>
	Manque d'eau :	<input checked="" type="checkbox"/>	Défaut de ripisylve, caches :	<input checked="" type="checkbox"/>	Cours d'eau visiblement pollué :	<input type="checkbox"/>

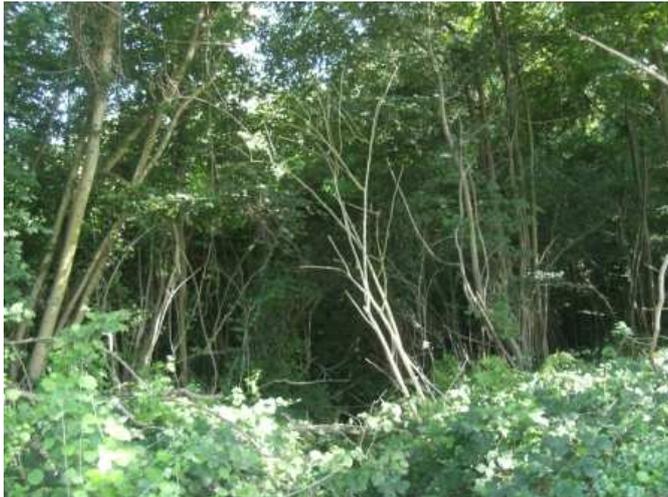
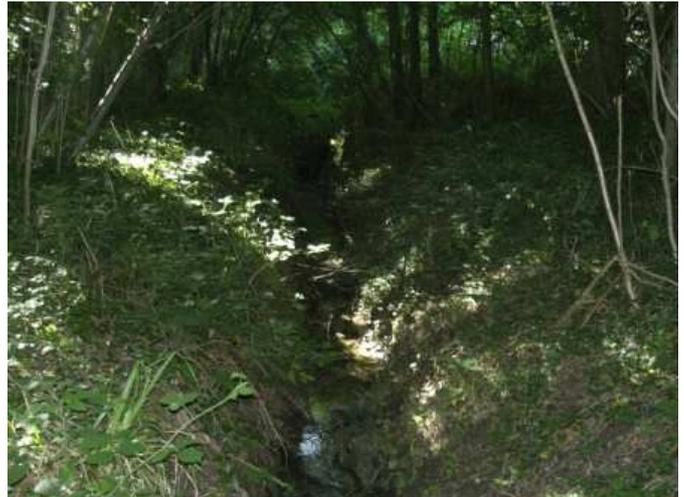
OCCUPATION DU SOL	<u>Rive Gauche</u>	<u>Rive Droite</u>
Principale	Bois	Bois
Secondaire

BERGES		
Hauteur	1,5 m	1,5 m
Pente	Raide	Raide

Qualité globale des habitats piscicoles	Nulle					
Éléments limitant la qualité des habitats :	Colmatage :	<input checked="" type="checkbox"/>	Uniformité des faciès :	<input type="checkbox"/>	Dégradation morphologique :	<input type="checkbox"/>
	Manque d'eau :	<input checked="" type="checkbox"/>	Défaut de ripisylve, caches :	<input checked="" type="checkbox"/>	Cours d'eau visiblement pollué	<input type="checkbox"/>

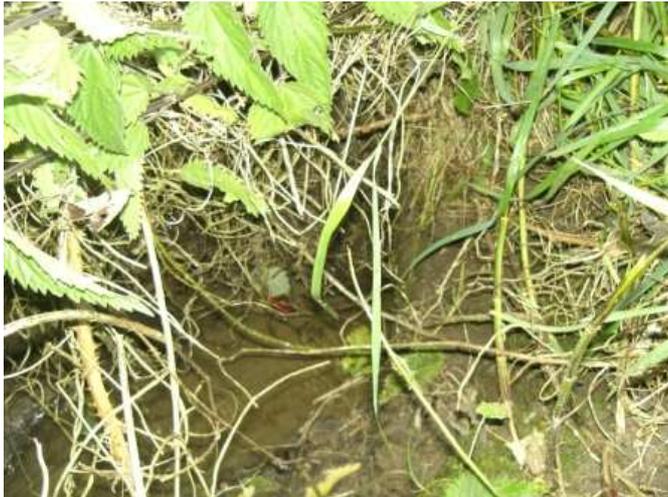
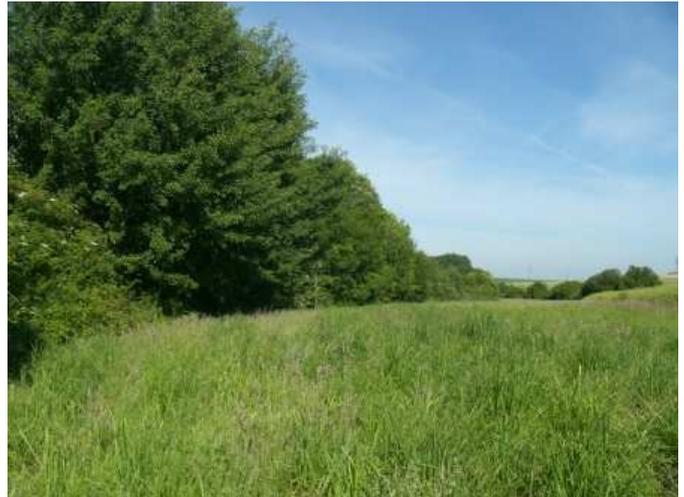
OCCUPATION DU SOL	<i>Rive Gauche</i>	<i>Rive Droite</i>
Principale	Prairie de fauche	Culture avec bande e
Secondaire

BERGES		
Hauteur	<input type="text" value="2"/> m	<input type="text" value="2"/> m
Pente	<input type="text" value="Raide"/>	<input type="text" value="Raide"/>

Qualité globale des habitats piscicoles	<input type="text" value="Nulle"/>					
Éléments limitant la qualité des habitats :	Colmatage :	<input checked="" type="checkbox"/>	Uniformité des faciès :	<input type="checkbox"/>	Dégradation morphologique :	<input type="checkbox"/>
	Manque d'eau :	<input checked="" type="checkbox"/>	Défaut de ripisylve, caches :	<input checked="" type="checkbox"/>	Cours d'eau visiblement pollué :	<input type="checkbox"/>

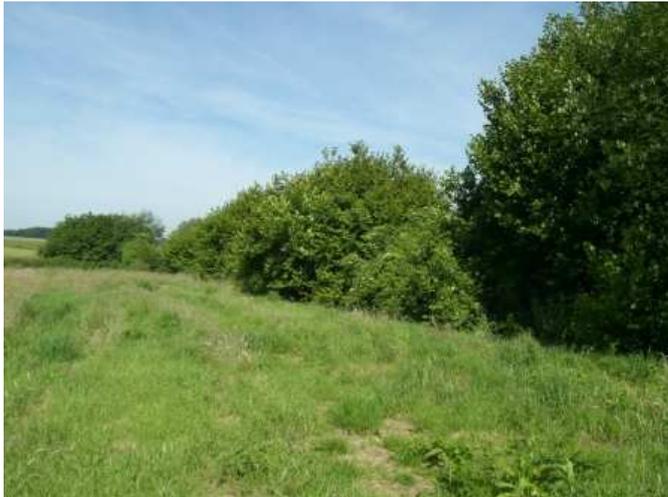
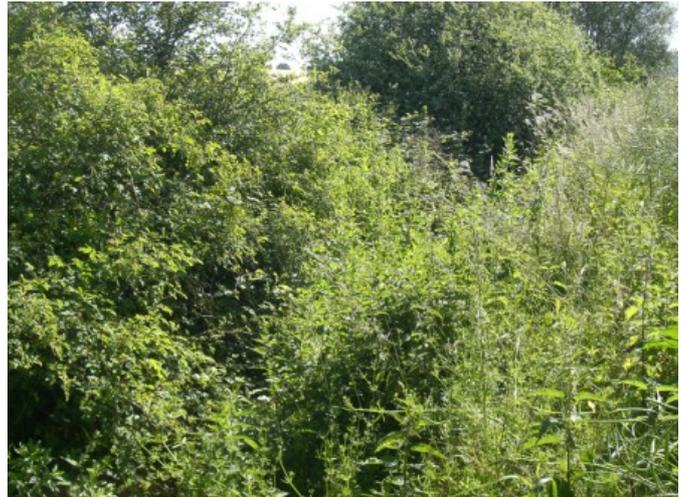
OCCUPATION DU SOL	<u>Rive Gauche</u>	<u>Rive Droite</u>
Principale	Prairie de fauche	Culture sans bande e
Secondaire

BERGES		
Hauteur	2 m	2 m
Pente	Verticale	Verticale

Qualité globale des habitats piscicoles	Nulle					
Éléments limitant la qualité des habitats :	Colmatage :	<input checked="" type="checkbox"/>	Uniformité des faciès :	<input type="checkbox"/>	Dégradation morphologique :	<input type="checkbox"/>
	Manque d'eau :	<input checked="" type="checkbox"/>	Défaut de ripisylve, caches :	<input checked="" type="checkbox"/>	Cours d'eau visiblement pollué	<input type="checkbox"/>
