**Etude de faisabilité d'aménagements hydrauliques
visant à réduire le risque d'inondation
et de programmation d'entretien et de restauration de cours
d'eau sur le bassin versant de la Verse**

La Mève

Diagnostic des milieux aquatiques

Annexes, fiches secteurs

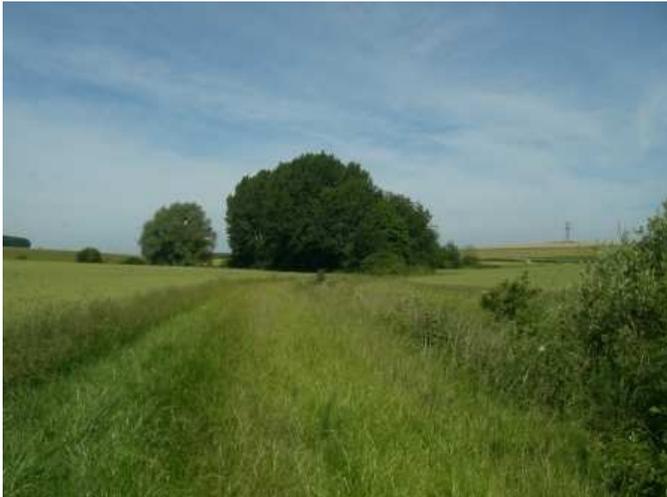
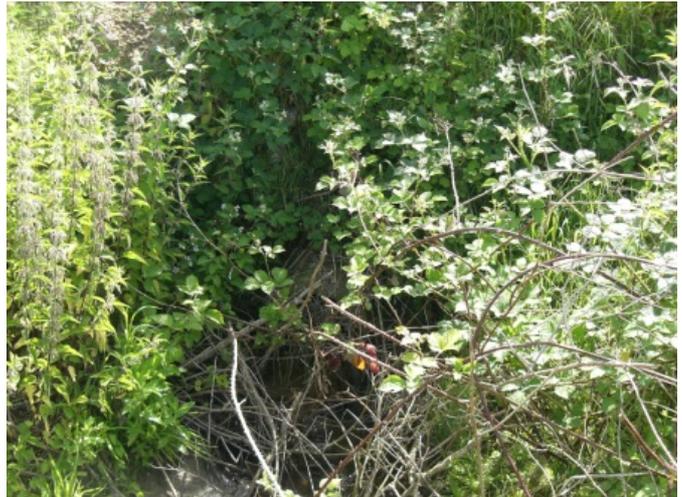
OCCUPATION DU SOL	<i>Rive Gauche</i>	<i>Rive Droite</i>
Principale	Culture avec bande e	Culture avec bande e
Secondaire

BERGES		
Hauteur	2 m	2 m
Pente	Verticale	Verticale

Qualité globale des habitats piscicoles	Nulle					
Éléments limitant la qualité des habitats :	Colmatage :	<input checked="" type="checkbox"/>	Uniformité des faciès :	<input type="checkbox"/>	Dégradation morphologique :	<input type="checkbox"/>
	Manque d'eau :	<input checked="" type="checkbox"/>	Défaut de ripisylve, caches :	<input checked="" type="checkbox"/>	Cours d'eau visiblement pollué :	<input type="checkbox"/>

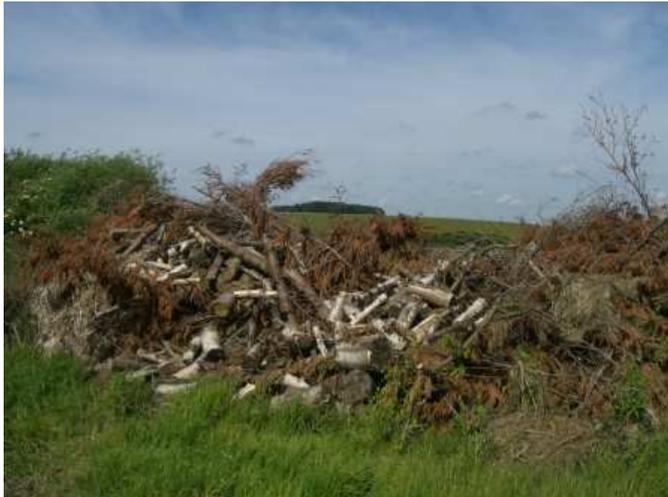
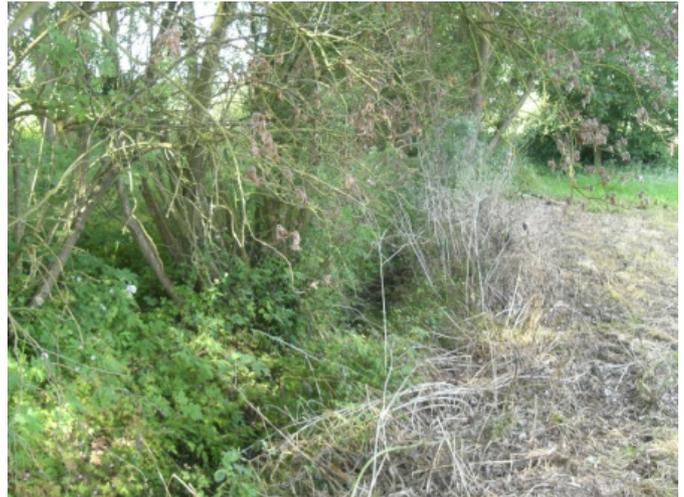
OCCUPATION DU SOL	<i>Rive Gauche</i>	<i>Rive Droite</i>
Principale	Culture avec bande e	Culture avec bande e
Secondaire	Peupleraie humide	Peupleraie humide

BERGES	<i>Rive Gauche</i>	<i>Rive Droite</i>
Hauteur	<input type="text" value="2"/> m	<input type="text" value="2"/> m
Pente	<input type="text" value="Verticale"/>	<input type="text" value="Verticale"/>

Qualité globale des habitats piscicoles	<input type="text" value="Nulle"/>					
Éléments limitant la qualité des habitats :	Colmatage :	<input checked="" type="checkbox"/>	Uniformité des faciès :	<input checked="" type="checkbox"/>	Dégradation morphologique :	<input checked="" type="checkbox"/>
	Manque d'eau :	<input checked="" type="checkbox"/>	Défaut de ripisylve, caches :	<input checked="" type="checkbox"/>	Cours d'eau visiblement pollué	<input type="checkbox"/>

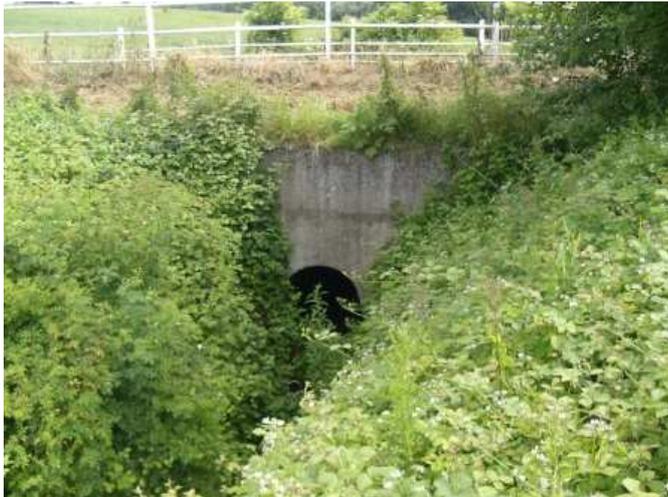
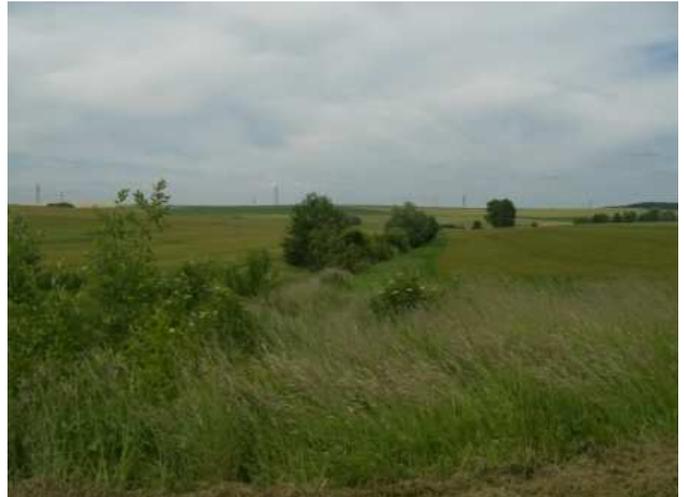
BERGES		
Hauteur	2,5 m	2,5 m
Pente	Verticale	Verticale

Qualité globale des habitats piscicoles	Nulle					
Éléments limitant la qualité des habitats :	Colmatage :	<input checked="" type="checkbox"/>	Uniformité des faciès :	<input type="checkbox"/>	Dégradation morphologique :	<input type="checkbox"/>
	Manque d'eau :	<input checked="" type="checkbox"/>	Défaut de ripisylve, caches :	<input checked="" type="checkbox"/>	Cours d'eau visiblement pollué :	<input type="checkbox"/>

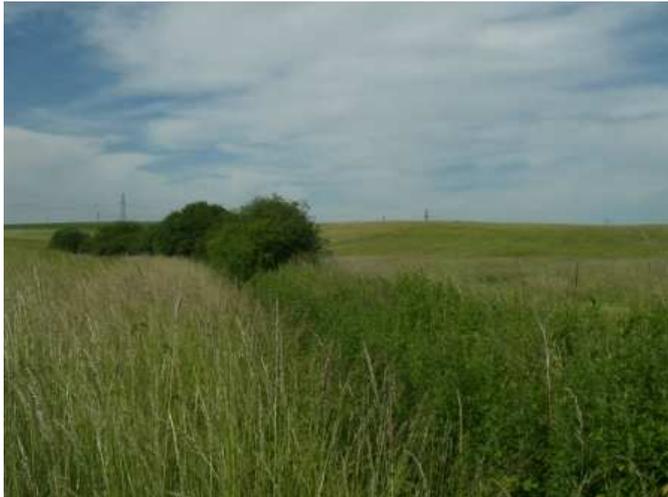
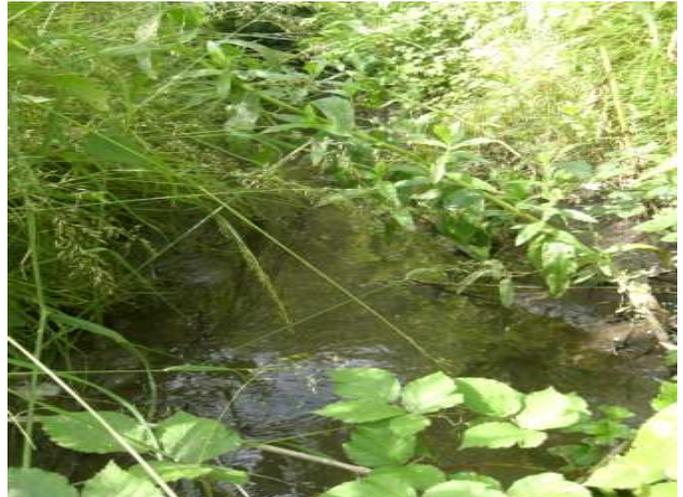
BERGES	<i>Rive Gauche</i>	<i>Rive Droite</i>
Hauteur	1,5 m	1,5 m
Pente	Verticale	Verticale

Qualité globale des habitats piscicoles	Nulle					
Éléments limitant la qualité des habitats :	Colmatage :	<input checked="" type="checkbox"/>	Uniformité des faciès :	<input type="checkbox"/>	Dégradation morphologique :	<input type="checkbox"/>
	Manque d'eau :	<input checked="" type="checkbox"/>	Défaut de ripisylve, caches :	<input checked="" type="checkbox"/>	Cours d'eau visiblement pollué :	<input type="checkbox"/>

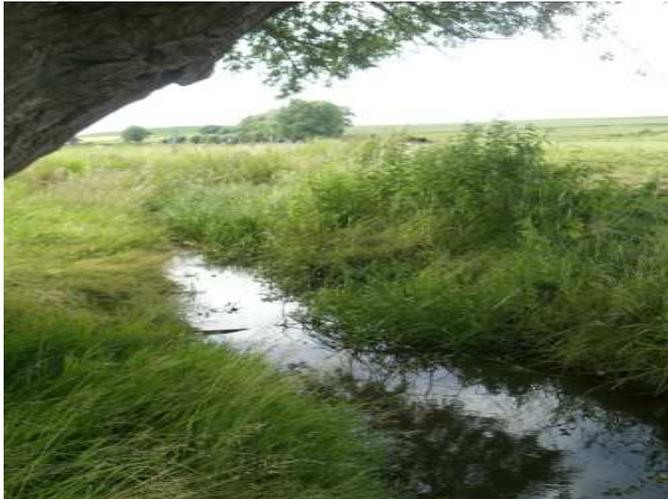
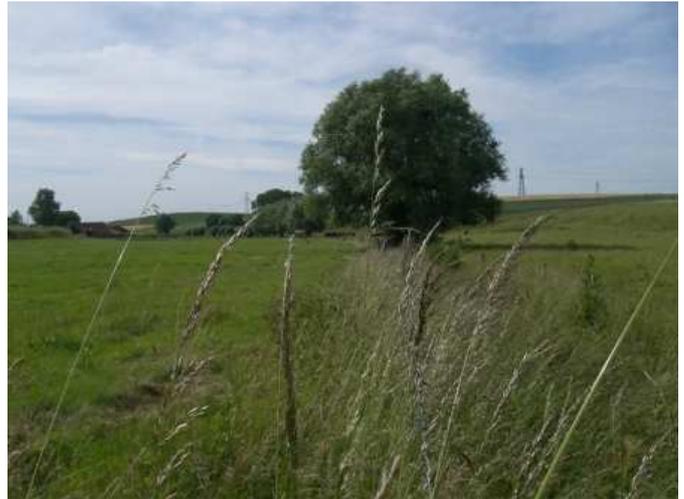
BERGES		
Hauteur	1,5 m	1 m
Pente	Douce	Douce

Qualité globale des habitats piscicoles	Nulle					
Éléments limitant la qualité des habitats :	Colmatage :	<input checked="" type="checkbox"/>	Uniformité des faciès :	<input checked="" type="checkbox"/>	Dégradation morphologique :	<input checked="" type="checkbox"/>
	Manque d'eau :	<input checked="" type="checkbox"/>	Défaut de ripisylve, caches :	<input checked="" type="checkbox"/>	Cours d'eau visiblement pollué	<input type="checkbox"/>

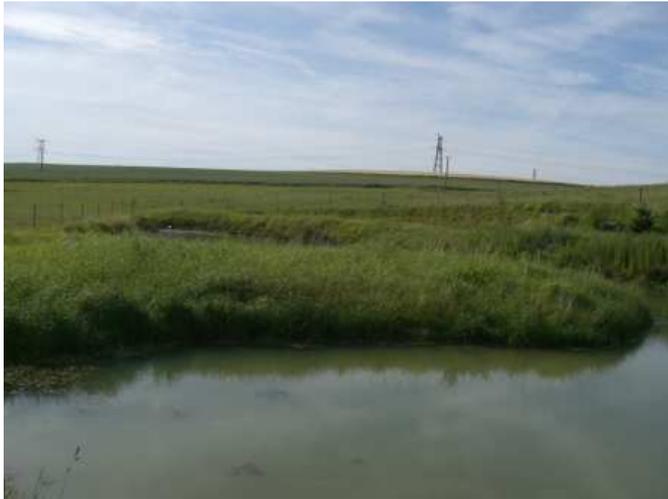
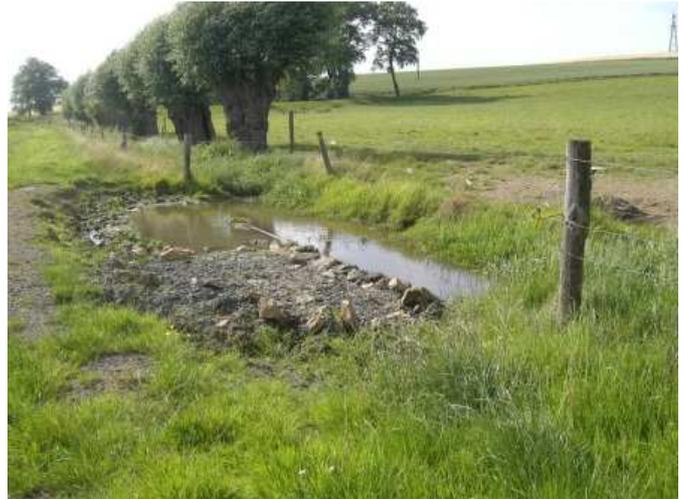
BERGES		
Hauteur	0,5 m	0,5 m
Pente	Douce	Douce

Qualité globale des habitats piscicoles	Nulle					
Éléments limitant la qualité des habitats :	Colmatage :	<input checked="" type="checkbox"/>	Uniformité des faciès :	<input checked="" type="checkbox"/>	Dégradation morphologique :	<input checked="" type="checkbox"/>
	Manque d'eau :	<input checked="" type="checkbox"/>	Défaut de ripisylve, caches :	<input checked="" type="checkbox"/>	Cours d'eau visiblement pollué	<input type="checkbox"/>

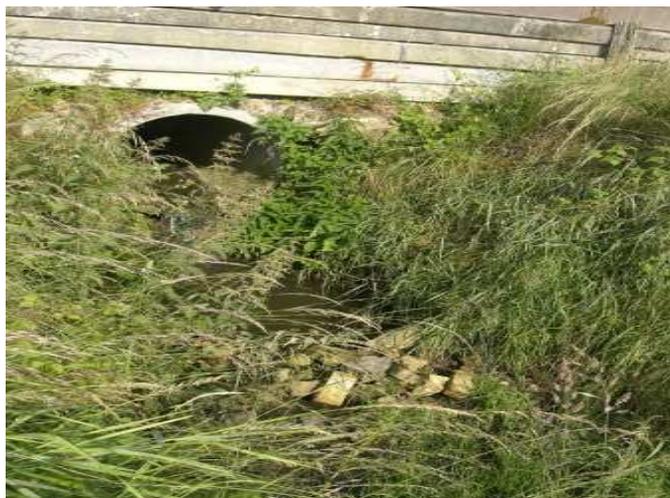
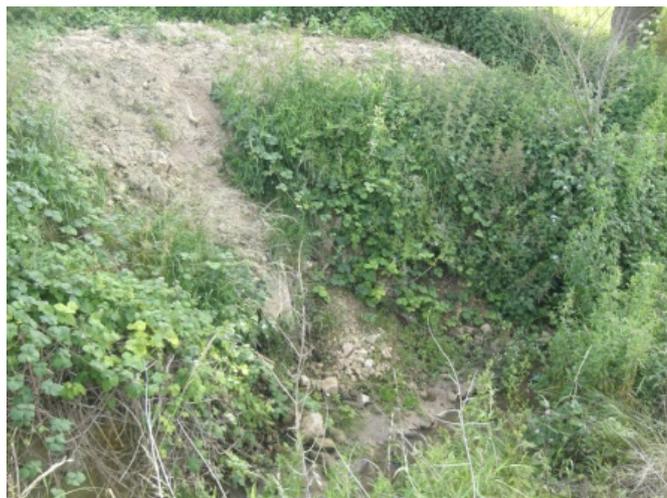
BERGES		
Hauteur	<input type="text" value="2"/> m	<input type="text" value="2"/> m
Pente	<input type="text" value="Raide"/>	<input type="text" value="Raide"/>

Qualité globale des habitats piscicoles	<input type="text" value="Nulle"/>					
Éléments limitant la qualité des habitats :	Colmatage :	<input checked="" type="checkbox"/>	Uniformité des faciès :	<input type="checkbox"/>	Dégradation morphologique :	<input type="checkbox"/>
	Manque d'eau :	<input checked="" type="checkbox"/>	Défaut de ripisylve, caches :	<input checked="" type="checkbox"/>	Cours d'eau visiblement pollué :	<input type="checkbox"/>

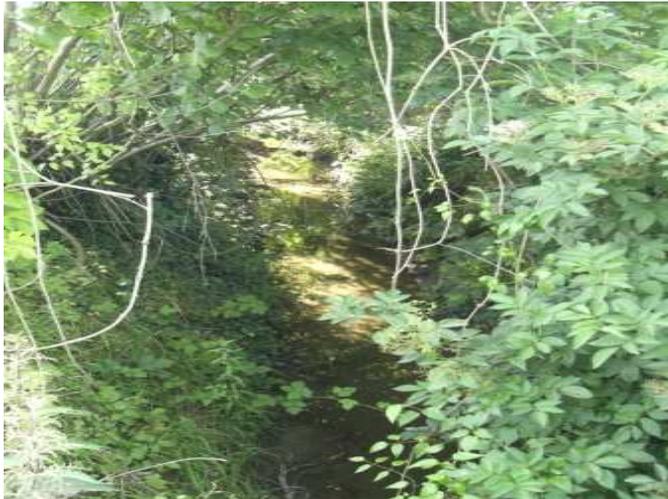
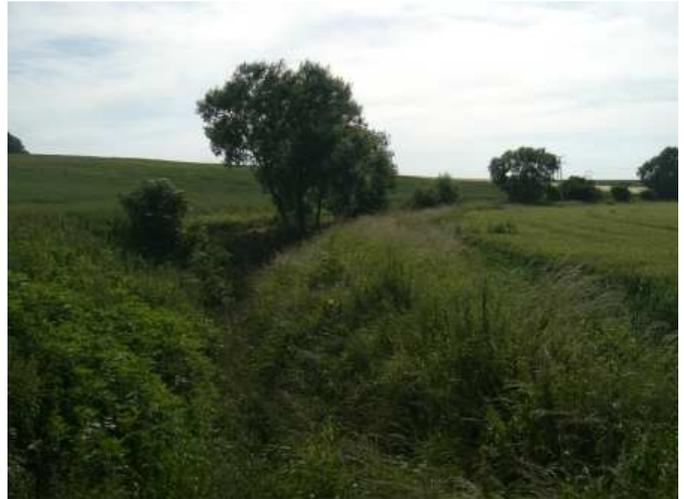
BERGES	<u>Rive Gauche</u>	<u>Rive Droite</u>
Hauteur	<input type="text" value="3"/> m	<input type="text" value="3"/> m
Pente	Verticale	Verticale
Fonctionnement morphodynamique	Linéaire stable	
Intensité de l'érosion	Nulle	Nulle
Type d'érosion		
Nature du substrat	Alluvions meubles	Alluvions meubles
Point noir		
Dimension du point		
Type d'aménagement existant	Enrochement	Enrochement
Espèce(s) indésirable(s)		
Espèce indésirable recouvrement		
Etat global de la ripisylve	bon	bon
Proposition de restauration de la ripisylve

Qualité globale des habitats piscicoles	<input type="text" value="Nulle"/>					
Éléments limitant la qualité des habitats :	Colmatage :	<input checked="" type="checkbox"/>	Uniformité des faciès :	<input checked="" type="checkbox"/>	Dégradation morphologique :	<input checked="" type="checkbox"/>
	Manque d'eau :	<input checked="" type="checkbox"/>	Défaut de ripisylve, caches :	<input checked="" type="checkbox"/>	Cours d'eau visiblement pollué	<input type="checkbox"/>

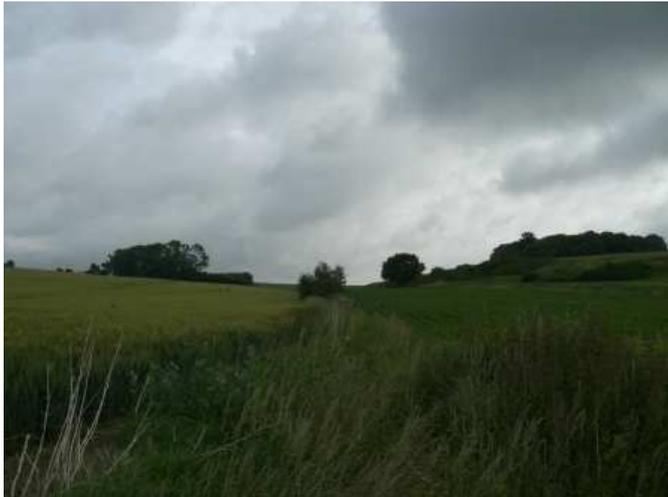
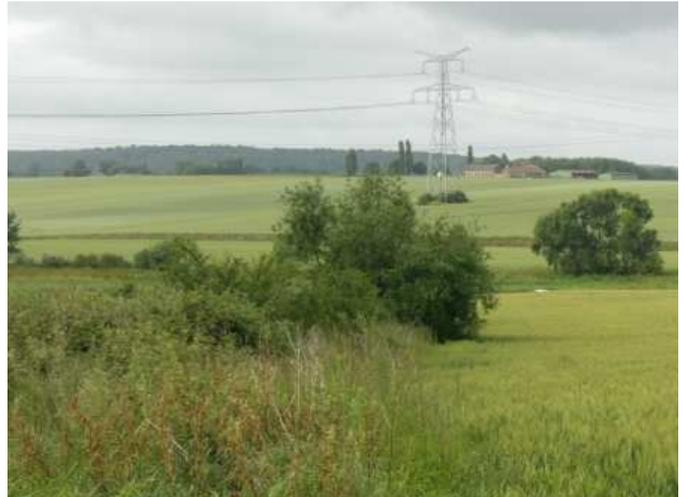
BERGES	<i>Rive Gauche</i>	<i>Rive Droite</i>
Hauteur	2,5 m	2,5 m
Pente	Verticale	Verticale

Qualité globale des habitats piscicoles	Nulle					
Éléments limitant la qualité des habitats :	Colmatage :	<input type="checkbox"/>	Uniformité des faciès :	<input type="checkbox"/>	Dégradation morphologique :	<input type="checkbox"/>
	Manque d'eau :	<input type="checkbox"/>	Défaut de ripisylve, caches :	<input type="checkbox"/>	Cours d'eau visiblement pollué	<input type="checkbox"/>

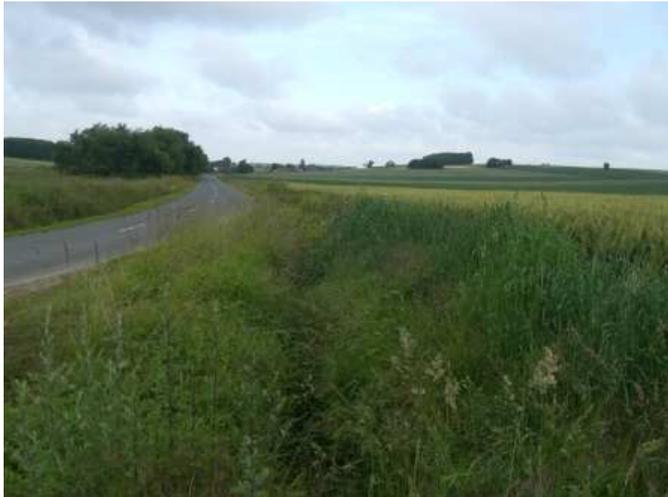
BERGES		
Hauteur	1,5 m	1,5 m
Pente	Verticale	Verticale

Qualité globale des habitats piscicoles	Nulle					
Éléments limitant la qualité des habitats :	Colmatage :	<input type="checkbox"/>	Uniformité des faciès :	<input type="checkbox"/>	Dégradation morphologique :	<input type="checkbox"/>
	Manque d'eau :	<input type="checkbox"/>	Défaut de ripisylve, caches :	<input type="checkbox"/>	Cours d'eau visiblement pollué	<input type="checkbox"/>

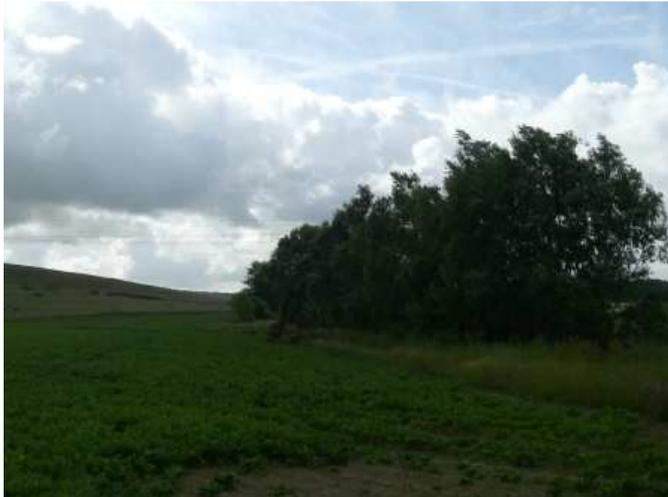
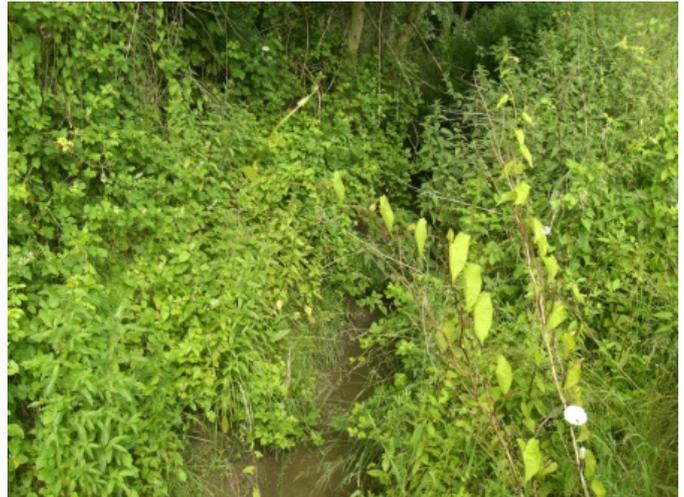
BERGES		
Hauteur	<input type="text" value="3"/> m	<input type="text" value="3"/> m
Pente	<input type="text" value="Raide"/>	<input type="text" value="Raide"/>

Qualité globale des habitats piscicoles	<input type="text" value="Nulle"/>					
Éléments limitant la qualité des habitats :	Colmatage :	<input checked="" type="checkbox"/>	Uniformité des faciès :	<input type="checkbox"/>	Dégradation morphologique :	<input checked="" type="checkbox"/>
	Manque d'eau :	<input checked="" type="checkbox"/>	Défaut de ripisylve, caches :	<input checked="" type="checkbox"/>	Cours d'eau visiblement pollué	<input type="checkbox"/>

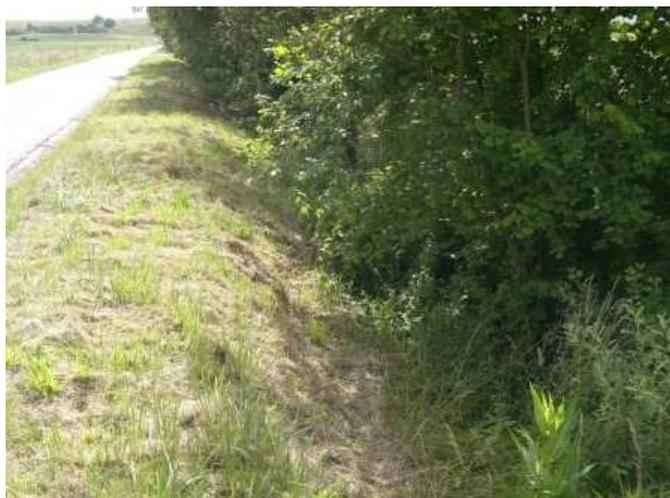
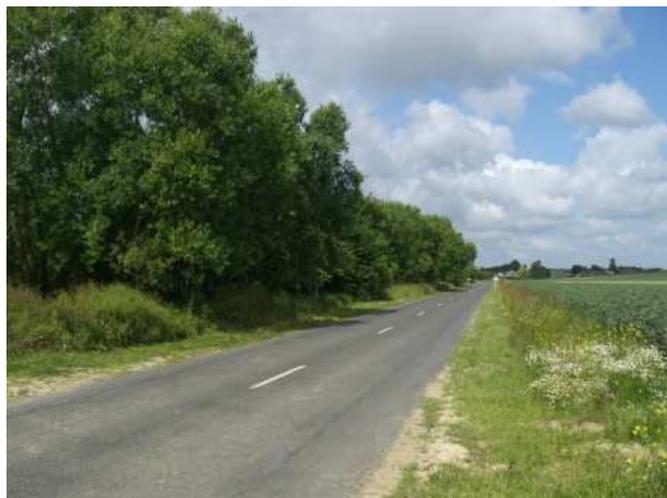
BERGES	<i>Rive Gauche</i>	<i>Rive Droite</i>
Hauteur	<input type="text" value="3"/> m	<input type="text" value="3"/> m
Pente	Verticale	Raide

Qualité globale des habitats piscicoles	<input type="text" value="Nulle"/>					
Éléments limitant la qualité des habitats :	Colmatage :	<input checked="" type="checkbox"/>	Uniformité des faciès :	<input checked="" type="checkbox"/>	Dégradation morphologique :	<input checked="" type="checkbox"/>
	Manque d'eau :	<input checked="" type="checkbox"/>	Défaut de ripisylve, caches :	<input checked="" type="checkbox"/>	Cours d'eau visiblement pollué :	<input checked="" type="checkbox"/>

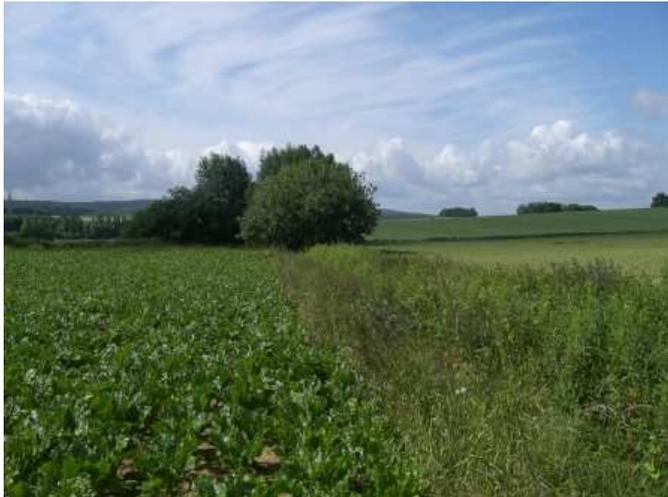
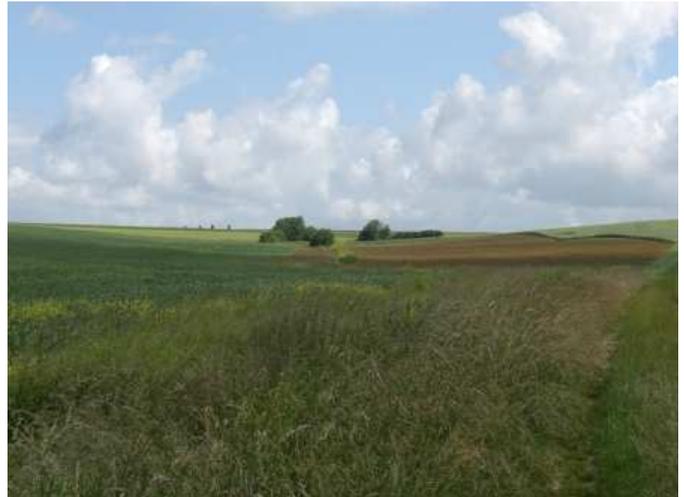
BERGES	<i>Rive Gauche</i>	<i>Rive Droite</i>
Hauteur	1,5 m	1,5 m
Pente	Verticale	Verticale

Qualité globale des habitats piscicoles	Nulle					
Éléments limitant la qualité des habitats :	Colmatage :	<input checked="" type="checkbox"/>	Uniformité des faciès :	<input checked="" type="checkbox"/>	Dégradation morphologique :	<input checked="" type="checkbox"/>
	Manque d'eau :	<input checked="" type="checkbox"/>	Défaut de ripisylve, caches :	<input checked="" type="checkbox"/>	Cours d'eau visiblement pollué	<input type="checkbox"/>

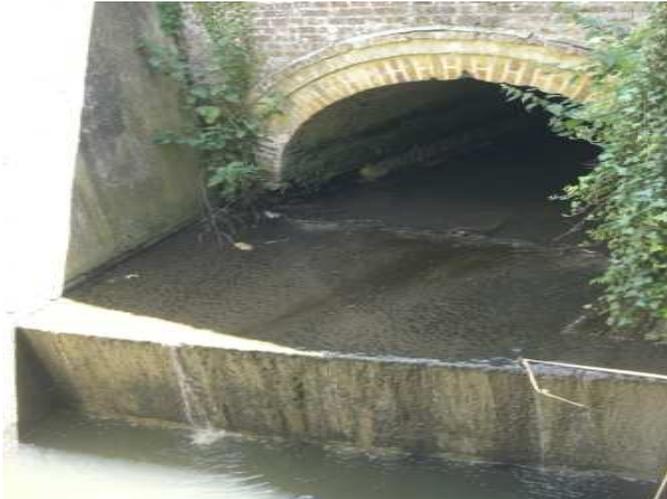
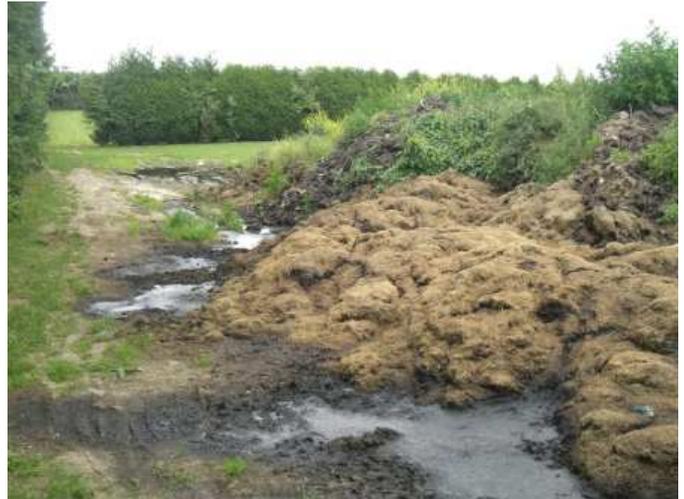
BERGES	<u>Rive Gauche</u>	<u>Rive Droite</u>
Hauteur	1,5 m	1,5 m
Pente	Verticale	Verticale

Qualité globale des habitats piscicoles	Nulle					
Éléments limitant la qualité des habitats :	Colmatage :	<input checked="" type="checkbox"/>	Uniformité des faciès :	<input checked="" type="checkbox"/>	Dégradation morphologique :	<input checked="" type="checkbox"/>
	Manque d'eau :	<input checked="" type="checkbox"/>	Défaut de ripisylve, caches :	<input checked="" type="checkbox"/>	Cours d'eau visiblement pollué	<input checked="" type="checkbox"/>

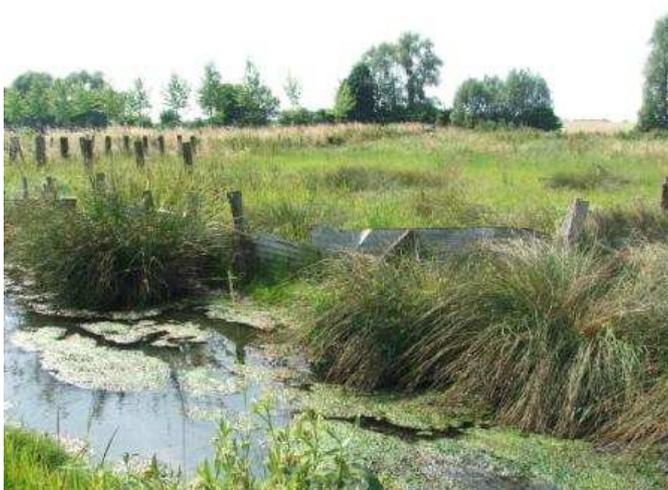
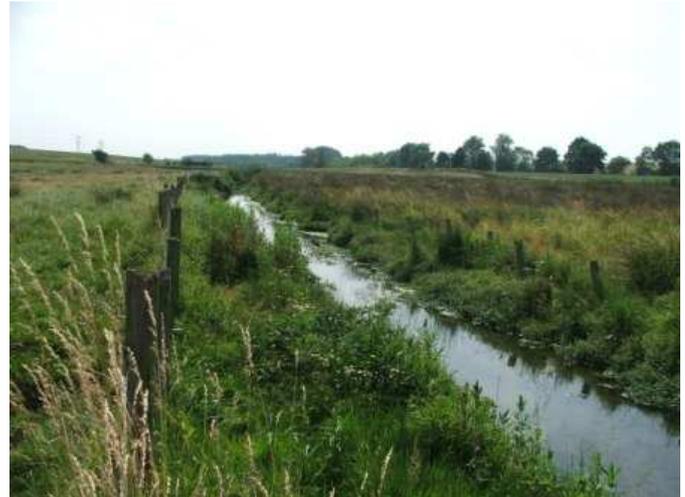
Qualité globale des habitats piscicoles	Faible		
Éléments limitant la qualité des habitats :	Colmatage : <input checked="" type="checkbox"/>	Uniformité des faciès : <input checked="" type="checkbox"/>	Dégradation morphologique : <input checked="" type="checkbox"/>
	Manque d'eau : <input type="checkbox"/>	Défaut de ripisylve, caches : <input checked="" type="checkbox"/>	Cours d'eau visiblement pollué <input checked="" type="checkbox"/>

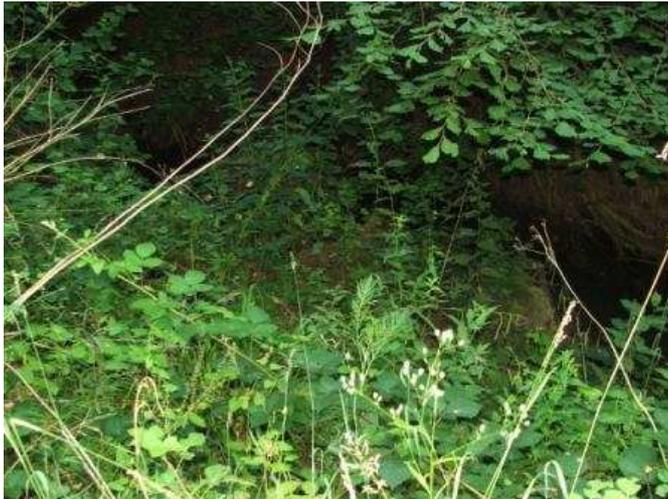
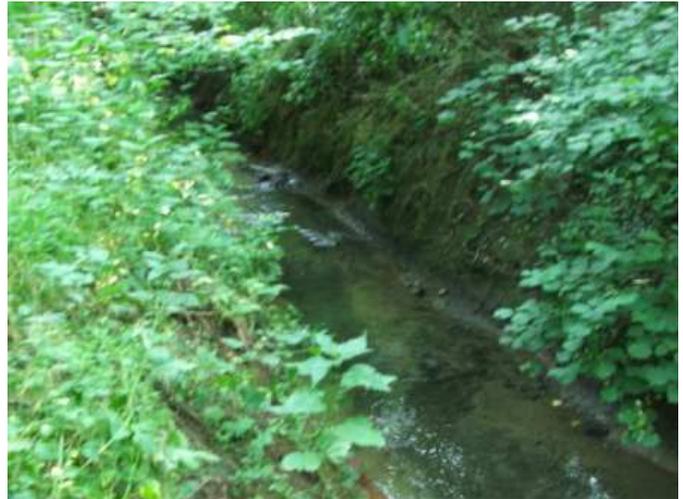
BERGES		
Hauteur	4 m	4 m
Pente	Verticale	Verticale

Qualité globale des habitats piscicoles	Faible		
Éléments limitant la qualité des habitats :	Colmatage : <input checked="" type="checkbox"/>	Uniformité des faciès : <input type="checkbox"/>	Dégradation morphologique : <input checked="" type="checkbox"/>
	Manque d'eau : <input type="checkbox"/>	Défaut de ripisylve, caches : <input checked="" type="checkbox"/>	Cours d'eau visiblement pollué <input type="checkbox"/>

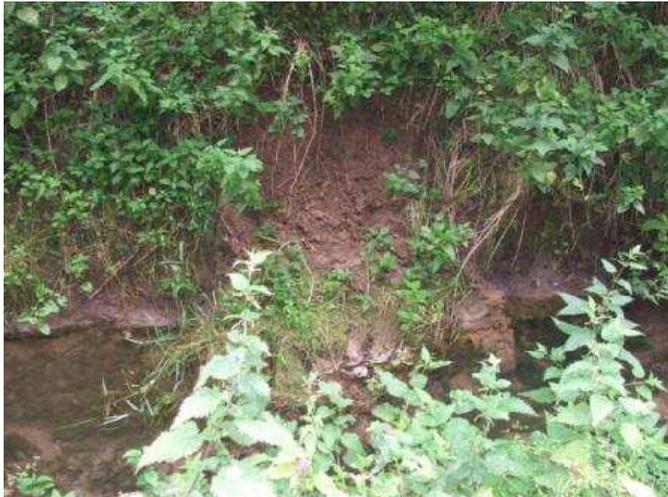
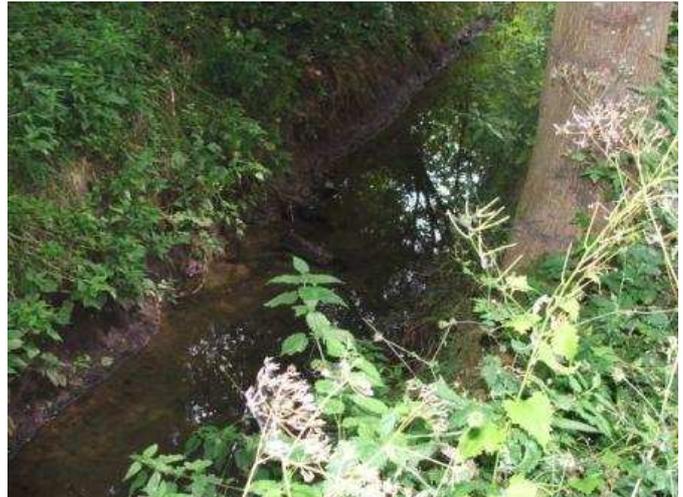
BERGES		
Hauteur	2 m	2 m
Pente	Verticale	Verticale

Qualité globale des habitats piscicoles	Faible					
Éléments limitant la qualité des habitats :	Colmatage :	<input checked="" type="checkbox"/>	Uniformité des faciès :	<input checked="" type="checkbox"/>	Dégradation morphologique :	<input checked="" type="checkbox"/>
	Manque d'eau :	<input type="checkbox"/>	Défaut de ripisylve, caches :	<input checked="" type="checkbox"/>	Cours d'eau visiblement pollué	<input type="checkbox"/>

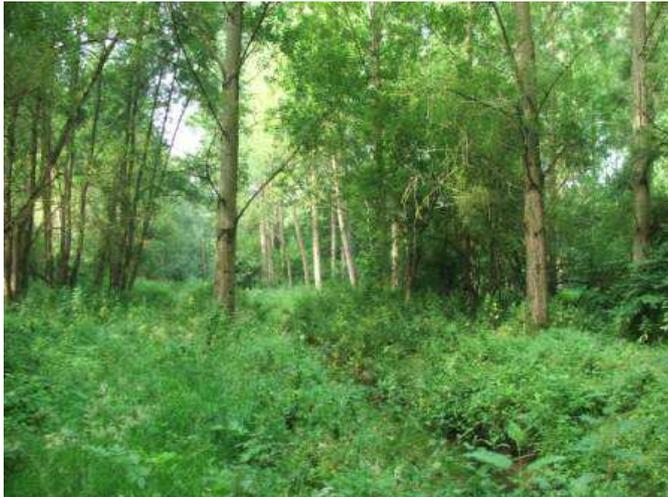
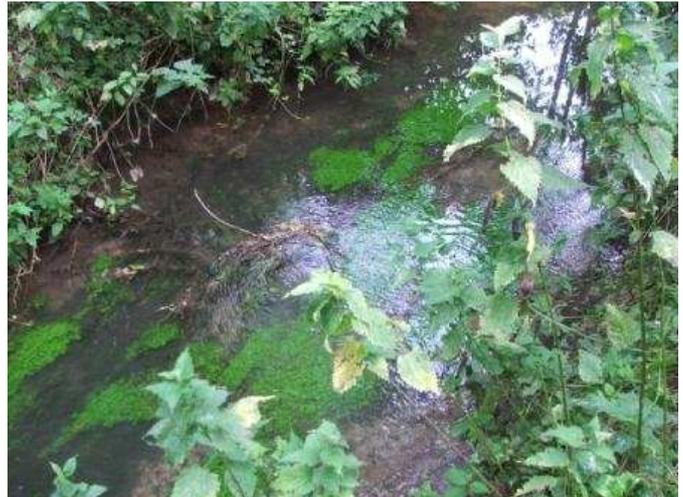
BERGES		
Hauteur	2 m	2 m
Pente	Verticale	Verticale

Qualité globale des habitats piscicoles	Moyenne		
Éléments limitant la qualité des habitats :	Colmatage : <input checked="" type="checkbox"/>	Uniformité des faciès : <input type="checkbox"/>	Dégradation morphologique : <input checked="" type="checkbox"/>
	Manque d'eau : <input type="checkbox"/>	Défaut de ripisylve, caches : <input checked="" type="checkbox"/>	Cours d'eau visiblement pollué <input type="checkbox"/>

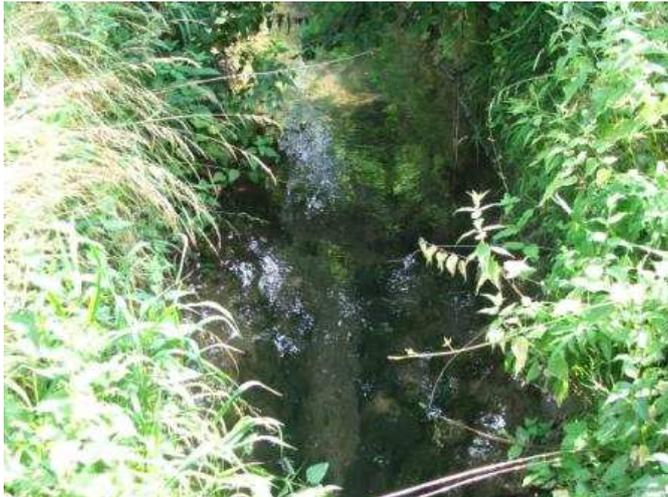
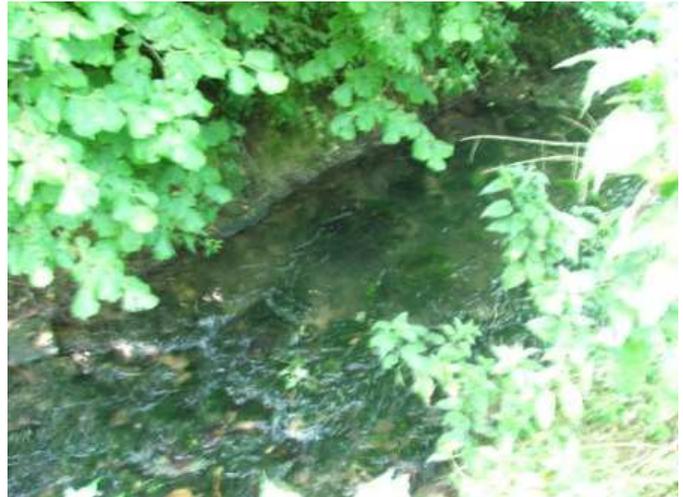
BERGES		
Hauteur	2 m	2 m
Pente	Verticale	Verticale

Qualité globale des habitats piscicoles	Moyenne		
Éléments limitant la qualité des habitats :	Colmatage : <input checked="" type="checkbox"/>	Uniformité des faciès : <input checked="" type="checkbox"/>	Dégradation morphologique : <input checked="" type="checkbox"/>
	Manque d'eau : <input type="checkbox"/>	Défaut de ripisylve, caches : <input checked="" type="checkbox"/>	Cours d'eau visiblement pollué <input type="checkbox"/>

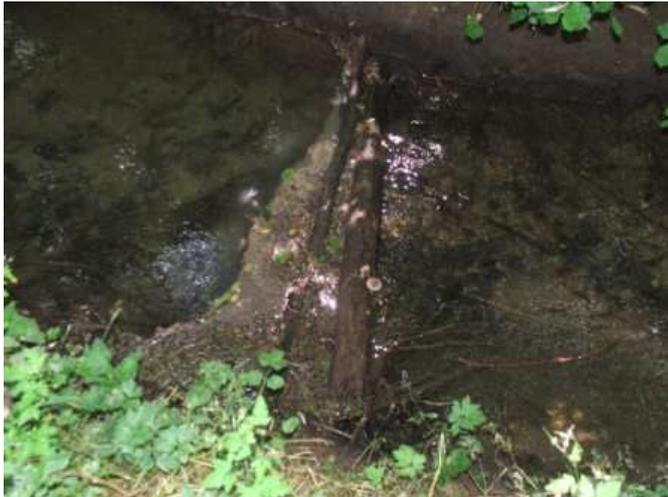
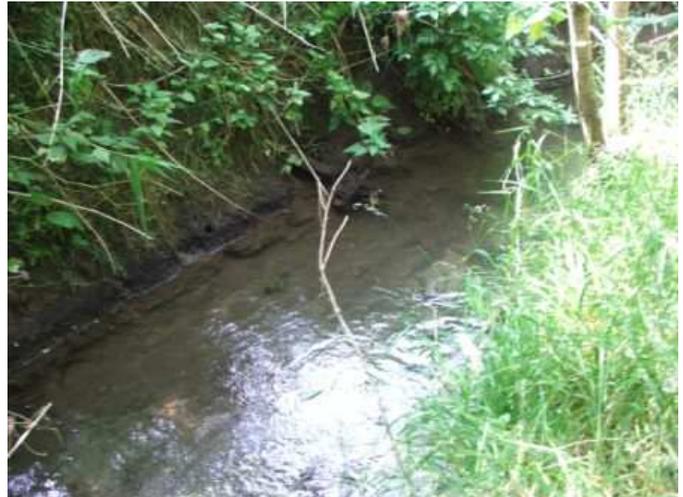
BERGES		
Hauteur	2 m	2 m
Pente	Verticale	Verticale

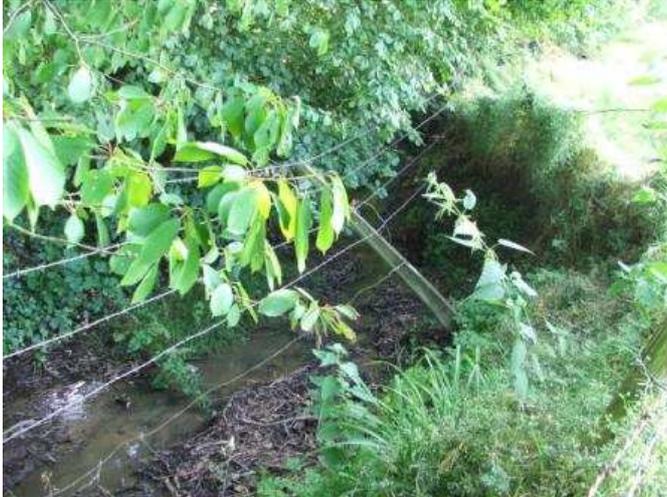
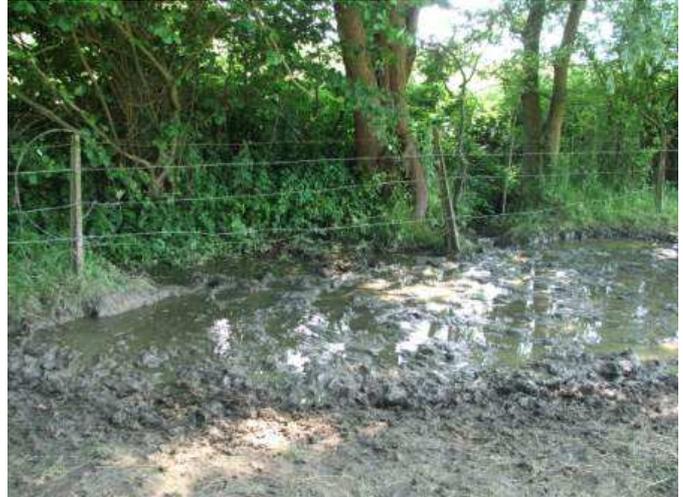
OCCUPATION DU SOL	<u>Rive Gauche</u>	<u>Rive Droite</u>
Principale	Prairie pâturée clotur	Prairie pâturée clotur
Secondaire	Culture avec bande e

BERGES		
Hauteur	<input type="text" value="1"/> m	<input type="text" value="1"/> m
Pente	<input type="text" value="Raide"/>	<input type="text" value="Raide"/>

Qualité globale des habitats piscicoles	<input type="text" value="Nulle"/>					
Éléments limitant la qualité des habitats :	Colmatage :	<input checked="" type="checkbox"/>	Uniformité des faciès :	<input checked="" type="checkbox"/>	Dégradation morphologique :	<input checked="" type="checkbox"/>
	Manque d'eau :	<input checked="" type="checkbox"/>	Défaut de ripisylve, caches :	<input type="checkbox"/>	Cours d'eau visiblement pollué	<input type="checkbox"/>

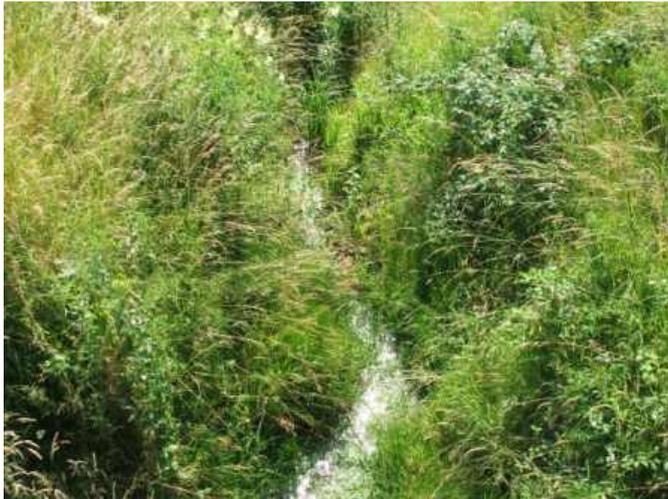
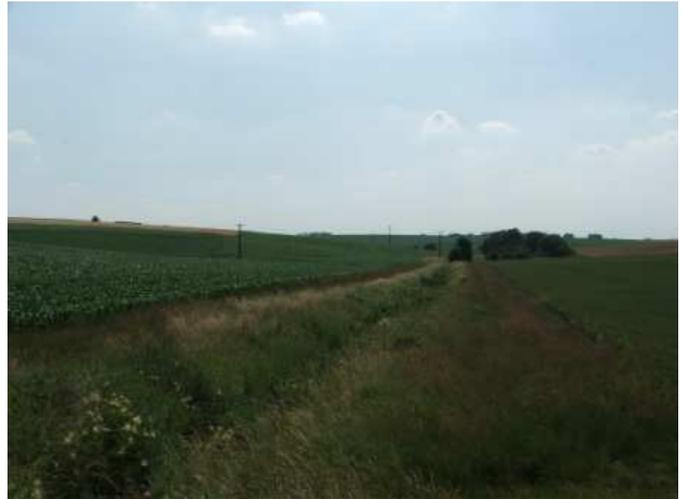
OCCUPATION DU SOL	<i>Rive Gauche</i>	<i>Rive Droite</i>
Principale	Culture avec bande e	Culture avec bande e
Secondaire

BERGES	<i>Rive Gauche</i>	<i>Rive Droite</i>
Hauteur	2 m	2 m
Pente	Douce	Douce

Qualité globale des habitats piscicoles	Nulle					
Éléments limitant la qualité des habitats :	Colmatage :	<input checked="" type="checkbox"/>	Uniformité des faciès :	<input checked="" type="checkbox"/>	Dégradation morphologique :	<input type="checkbox"/>
	Manque d'eau :	<input checked="" type="checkbox"/>	Défaut de ripisylve, caches :	<input type="checkbox"/>	Cours d'eau visiblement pollué	<input type="checkbox"/>

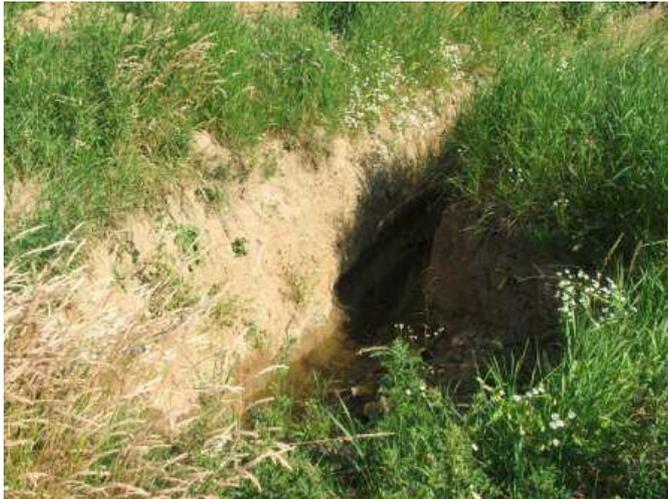
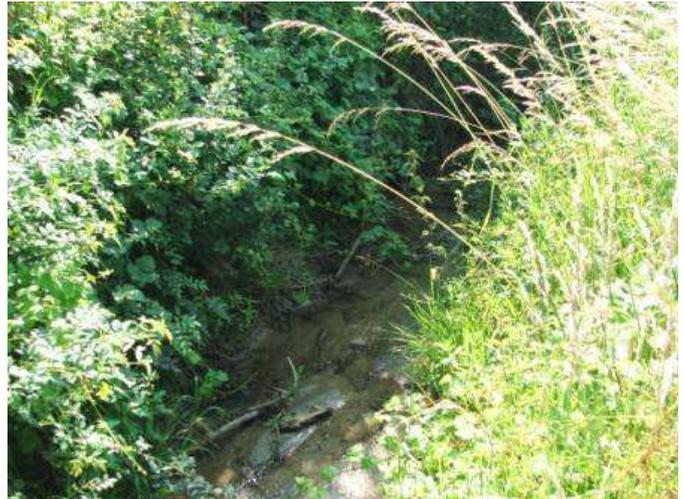
OCCUPATION DU SOL	<i>Rive Gauche</i>	<i>Rive Droite</i>
Principale	Prairie pâturée clotur	Prairie de fauche
Secondaire

BERGES		
Hauteur	2,5 m	2,5 m
Pente	Verticale	Verticale

Qualité globale des habitats piscicoles	Nulle
Éléments limitant la qualité des habitats :	Colmatage : <input checked="" type="checkbox"/> Uniformité des faciès : <input checked="" type="checkbox"/> Dégradation morphologique : <input type="checkbox"/>
	Manque d'eau : <input checked="" type="checkbox"/> Défaut de ripisylve, caches : <input type="checkbox"/> Cours d'eau visiblement pollué : <input type="checkbox"/>

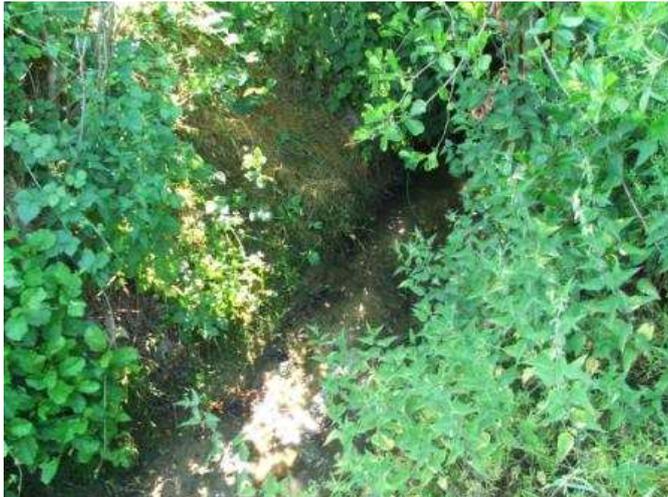
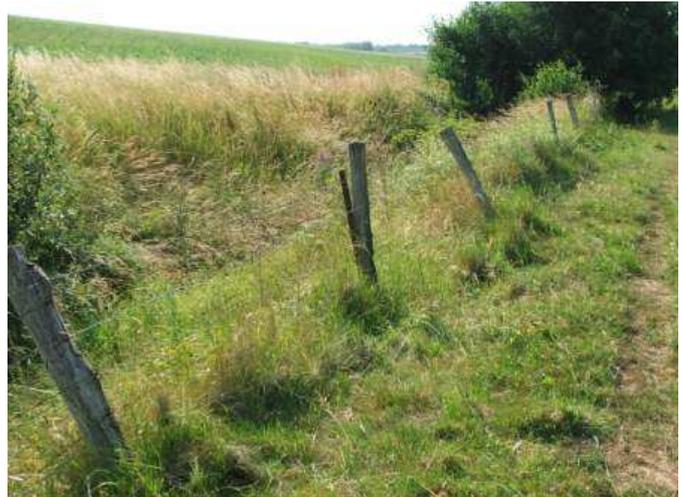
OCCUPATION DU SOL	<i>Rive Gauche</i>	<i>Rive Droite</i>
Principale	Culture avec bande e	Prairie pâturée clotur
Secondaire

BERGES		
Hauteur	2 m	2 m
Pente	Verticale	Verticale

Qualité globale des habitats piscicoles	Nulle					
Éléments limitant la qualité des habitats :	Colmatage :	<input checked="" type="checkbox"/>	Uniformité des faciès :	<input checked="" type="checkbox"/>	Dégradation morphologique :	<input checked="" type="checkbox"/>
	Manque d'eau :	<input checked="" type="checkbox"/>	Défaut de ripisylve, caches :	<input type="checkbox"/>	Cours d'eau visiblement pollué	<input type="checkbox"/>

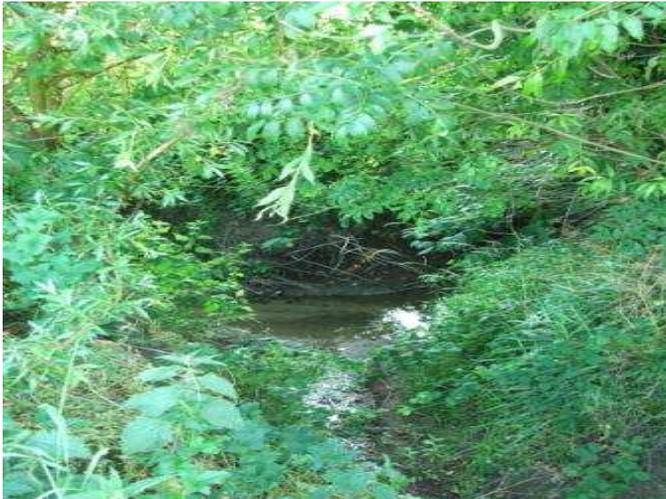
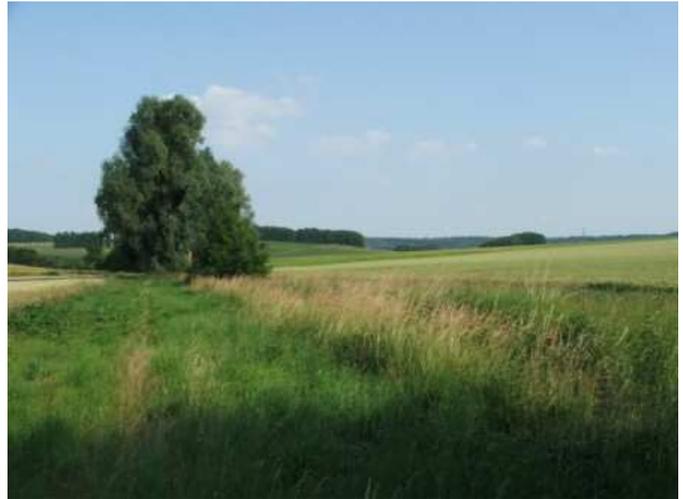
OCCUPATION DU SOL	<i>Rive Gauche</i>	<i>Rive Droite</i>
Principale	Culture avec bande e	Culture avec bande e
Secondaire

BERGES		
Hauteur	2,5 m	2,5 m
Pente	Verticale	Raide

Qualité globale des habitats piscicoles	Faible
Éléments limitant la qualité des habitats :	Colmatage : <input checked="" type="checkbox"/> Uniformité des faciès : <input checked="" type="checkbox"/> Dégradation morphologique : <input checked="" type="checkbox"/>
	Manque d'eau : <input checked="" type="checkbox"/> Défaut de ripisylve, caches : <input checked="" type="checkbox"/> Cours d'eau visiblement pollué <input type="checkbox"/>

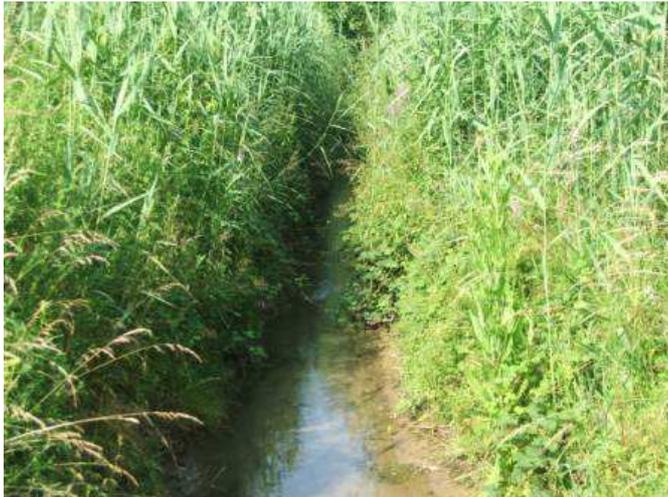
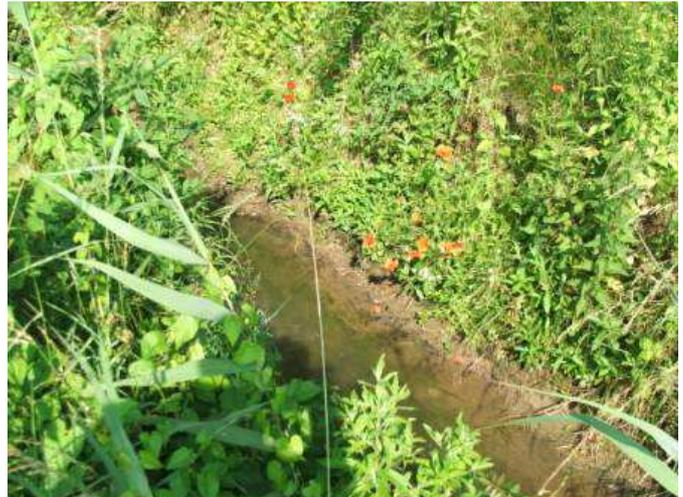
OCCUPATION DU SOL	<i>Rive Gauche</i>	<i>Rive Droite</i>
Principale	Culture avec bande e	Prairie pâturée clotur
Secondaire

BERGES		
Hauteur	2,5 m	2,5 m
Pente	Verticale	Verticale

Qualité globale des habitats piscicoles	Faible					
Éléments limitant la qualité des habitats :	Colmatage :	<input checked="" type="checkbox"/>	Uniformité des faciès :	<input checked="" type="checkbox"/>	Dégradation morphologique :	<input checked="" type="checkbox"/>
	Manque d'eau :	<input checked="" type="checkbox"/>	Défaut de ripisylve, caches :	<input checked="" type="checkbox"/>	Cours d'eau visiblement pollué	<input type="checkbox"/>

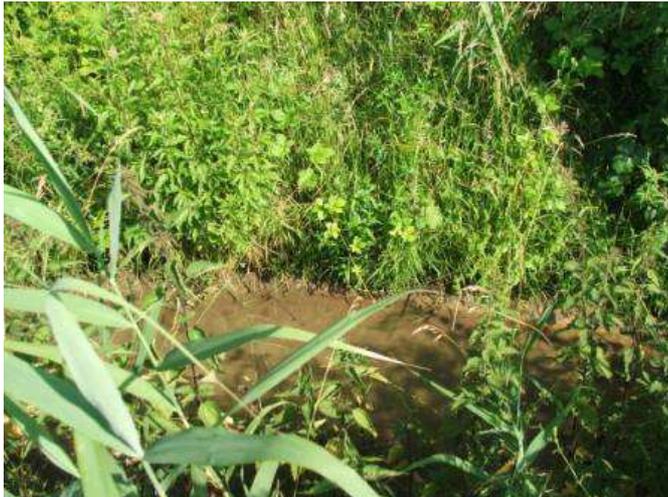
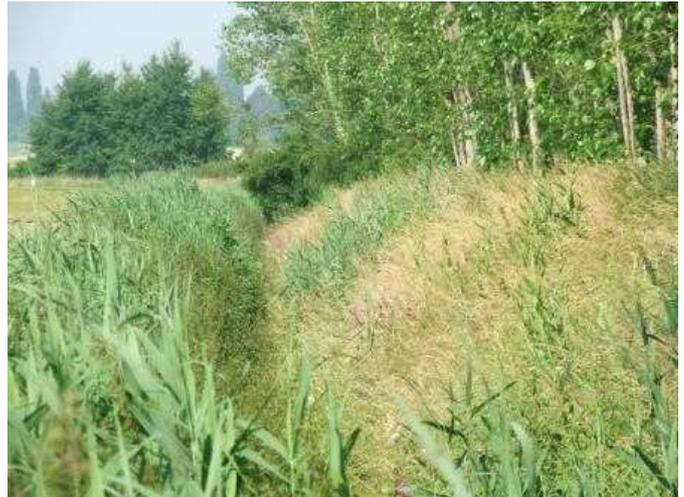
OCCUPATION DU SOL	<i>Rive Gauche</i>	<i>Rive Droite</i>
Principale	Culture avec bande e	Peupleraie humide
Secondaire

BERGES		
Hauteur	<input type="text" value="2"/> m	<input type="text" value="3"/> m
Pente	<input type="text" value="Verticale"/>	<input type="text" value="Raide"/>

Qualité globale des habitats piscicoles	<input type="text" value="Nulle"/>					
Éléments limitant la qualité des habitats :	Colmatage :	<input checked="" type="checkbox"/>	Uniformité des faciès :	<input checked="" type="checkbox"/>	Dégradation morphologique :	<input checked="" type="checkbox"/>
	Manque d'eau :	<input checked="" type="checkbox"/>	Défaut de ripisylve, caches :	<input checked="" type="checkbox"/>	Cours d'eau visiblement pollué	<input type="checkbox"/>
