**Etude de faisabilité d'aménagements hydrauliques
visant à réduire le risque d'inondation
et de programmation d'entretien et de restauration de cours
d'eau sur le bassin versant de la Verse**

La Mève

Diagnostic des milieux aquatiques

Annexes, fiches secteurs

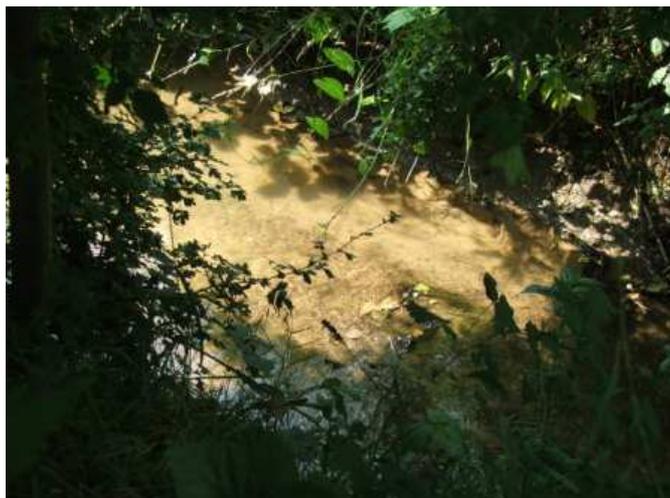
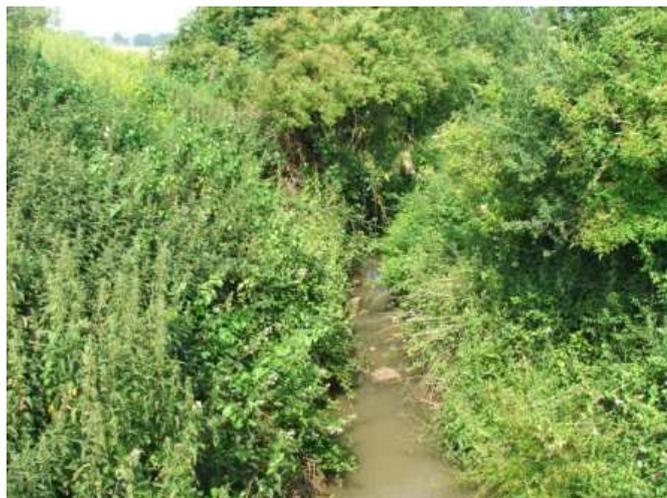
OCCUPATION DU SOL	<i>Rive Gauche</i>	<i>Rive Droite</i>
Principale	Culture avec bande e	Prairie de fauche
Secondaire		Prairie pâturée clotur

BERGES	<i>Rive Gauche</i>	<i>Rive Droite</i>
Hauteur	2,5 m	2,5 m
Pente	Verticale	Raide
Fonctionnement morphodynamique	Linéaire stable	
Intensité de l'érosion	Moyenne-Continue	Moyenne-Régulière
Type d'érosion	Glissement de berges	Glissement de berge
Nature du substrat	Alluvions meubles	Alluvions meubles
Point noir		Incision (50*10m)
Dimension du point		
Type d'aménagement existant		
Espèce(s) indésirable(s)	Peuplier	Peuplier
Espèce indésirable recouvrement	Ponctuel (>25%)	Ponctuel (>25%)
Etat global de la ripisylve	moyen	moyen
Proposition de restauration de la ripisylve	Replantation simple	Replantation simple

Qualité globale des habitats piscicoles	Très faible					
Éléments limitant la qualité des habitats :	Colmatage :	<input checked="" type="checkbox"/>	Uniformité des faciès :	<input checked="" type="checkbox"/>	Dégradation morphologique :	<input checked="" type="checkbox"/>
	Manque d'eau :	<input checked="" type="checkbox"/>	Défaut de ripisylve, caches :	<input checked="" type="checkbox"/>	Cours d'eau visiblement pollué	<input type="checkbox"/>

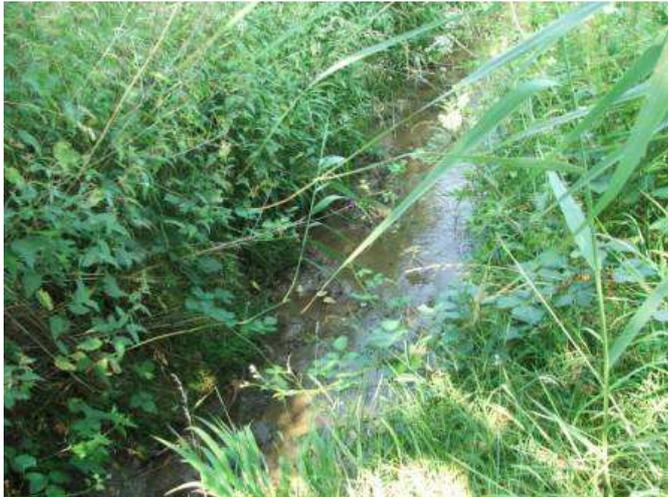
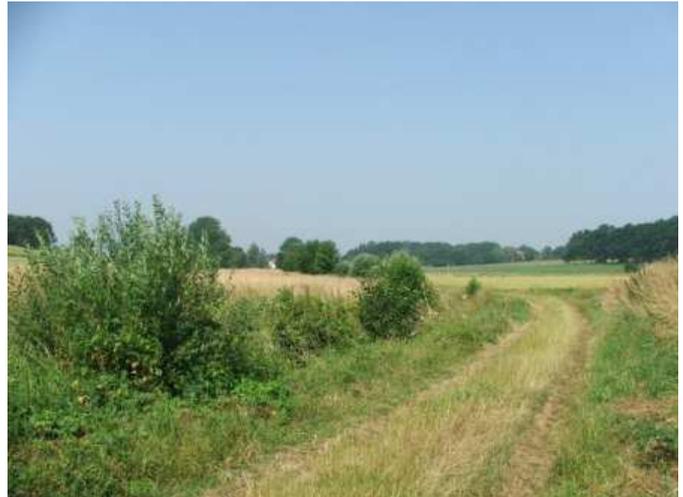
OCCUPATION DU SOL	<i>Rive Gauche</i>	<i>Rive Droite</i>
Principale	Culture avec bande e	Route/chemin
Secondaire

BERGES		
Hauteur	2 m	2 m
Pente	Raide	Raide

Qualité globale des habitats piscicoles	Faible					
Éléments limitant la qualité des habitats :	Colmatage :	<input checked="" type="checkbox"/>	Uniformité des faciès :	<input checked="" type="checkbox"/>	Dégradation morphologique :	<input checked="" type="checkbox"/>
	Manque d'eau :	<input checked="" type="checkbox"/>	Défaut de ripisylve, caches :	<input checked="" type="checkbox"/>	Cours d'eau visiblement pollué	<input type="checkbox"/>

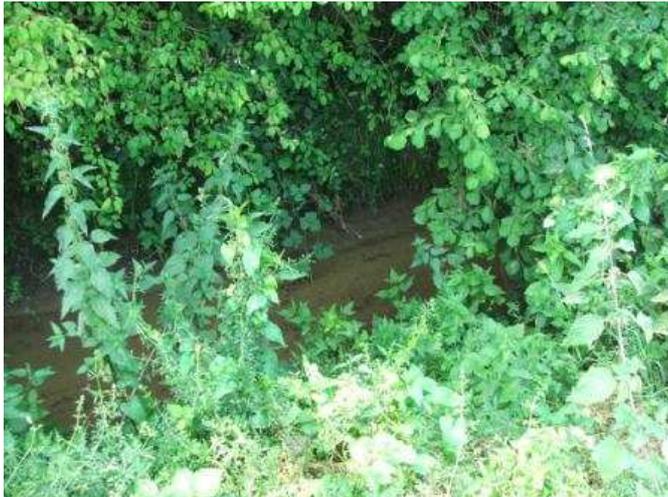
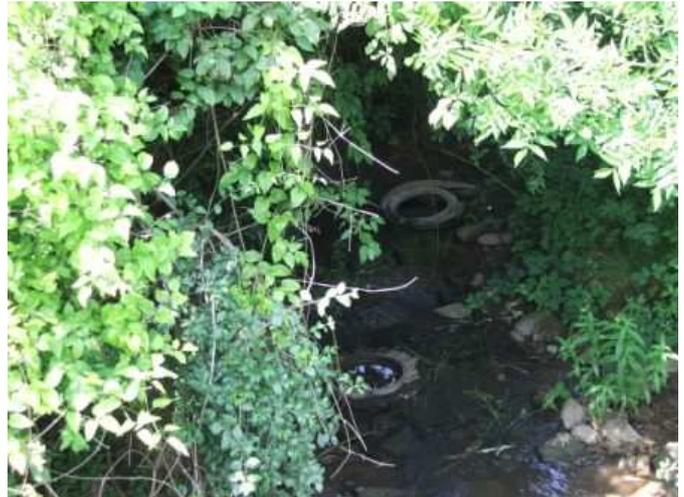
OCCUPATION DU SOL	<i>Rive Gauche</i>	<i>Rive Droite</i>
Principale	Prairie pâturée non c	Prairie pâturée non c
Secondaire

BERGES		
Hauteur	3,5 m	3,5 m
Pente	Raide	Raide

Qualité globale des habitats piscicoles	Faible					
Éléments limitant la qualité des habitats :	Colmatage :	<input checked="" type="checkbox"/>	Uniformité des faciès :	<input checked="" type="checkbox"/>	Dégradation morphologique :	<input checked="" type="checkbox"/>
	Manque d'eau :	<input checked="" type="checkbox"/>	Défaut de ripisylve, caches :	<input checked="" type="checkbox"/>	Cours d'eau visiblement pollué	<input type="checkbox"/>

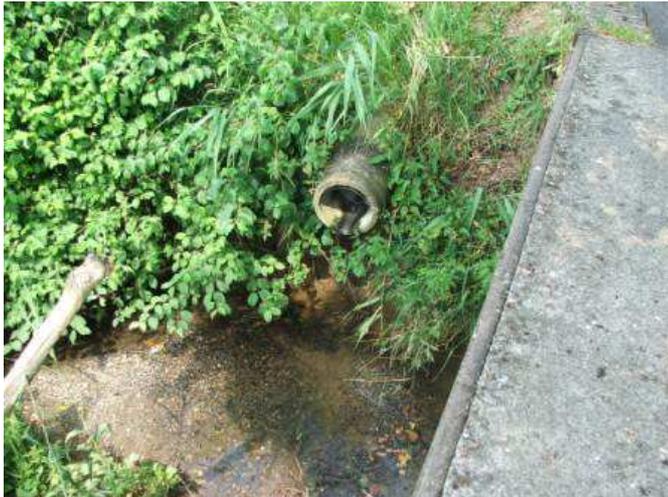
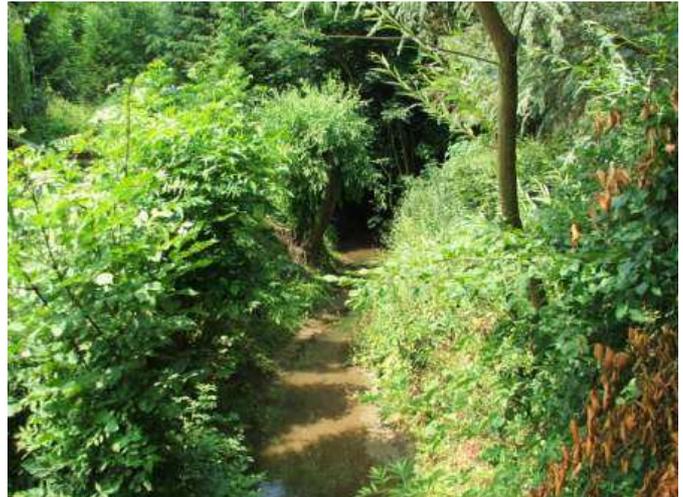
OCCUPATION DU SOL	<u>Rive Gauche</u>	<u>Rive Droite</u>
Principale	Urbain	Urbain
Secondaire

BERGES		
Hauteur	2 m	2 m
Pente	Verticale	Verticale

Qualité globale des habitats piscicoles	Faible
Éléments limitant la qualité des habitats :	Colmatage : <input checked="" type="checkbox"/> Uniformité des faciès : <input checked="" type="checkbox"/> Dégradation morphologique : <input checked="" type="checkbox"/>
	Manque d'eau : <input type="checkbox"/> Défaut de ripisylve, caches : <input type="checkbox"/> Cours d'eau visiblement pollué <input checked="" type="checkbox"/>

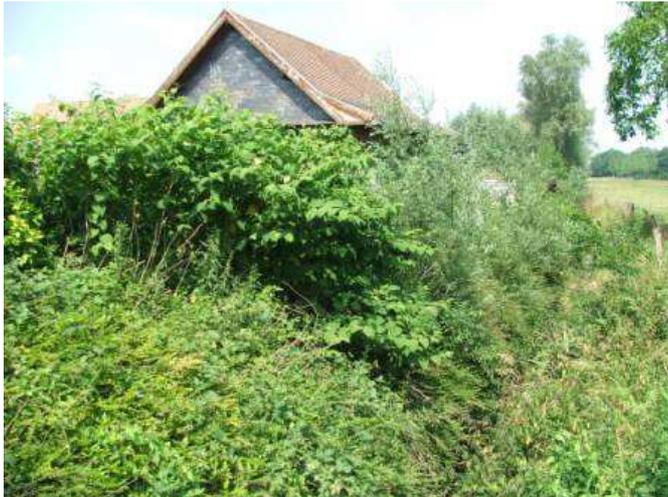
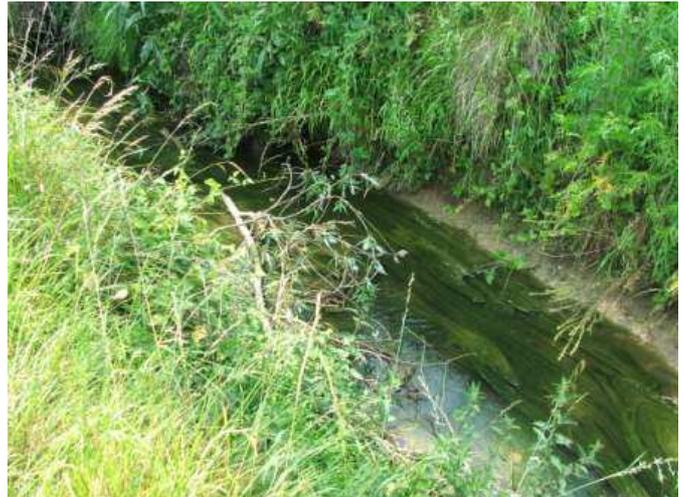
OCCUPATION DU SOL	<i>Rive Gauche</i>	<i>Rive Droite</i>
Principale	Prairie pâturée clotur	décharge
Secondaire

BERGES		
Hauteur	<input type="text" value="2"/> m	<input type="text" value="2"/> m
Pente	Verticale	Verticale

Qualité globale des habitats piscicoles	<input type="text" value="Faible"/>		
Éléments limitant la qualité des habitats :	Colmatage : <input checked="" type="checkbox"/>	Uniformité des faciès : <input checked="" type="checkbox"/>	Dégradation morphologique : <input checked="" type="checkbox"/>
	Manque d'eau : <input type="checkbox"/>	Défaut de ripisylve, caches : <input type="checkbox"/>	Cours d'eau visiblement pollué <input checked="" type="checkbox"/>

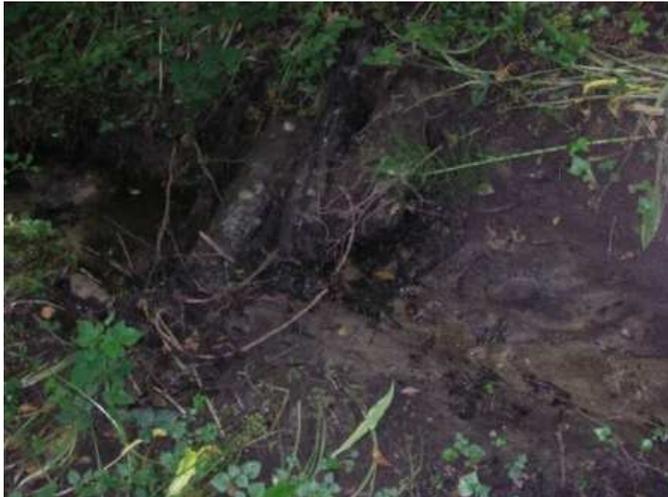
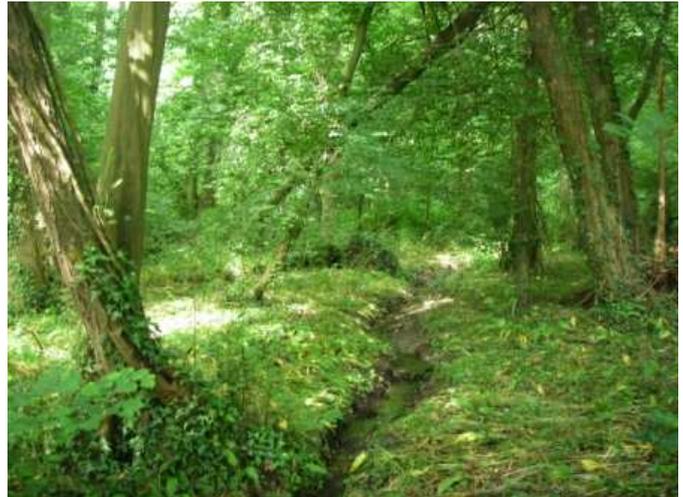
OCCUPATION DU SOL	<i>Rive Gauche</i>	<i>Rive Droite</i>
Principale	Bois humide	Bois humide
Secondaire

BERGES	<i>Rive Gauche</i>	<i>Rive Droite</i>
Hauteur	0,2 m	0,2 m
Pente	Douce	Douce

Qualité globale des habitats piscicoles	Faible		
Éléments limitant la qualité des habitats :	Colmatage : <input checked="" type="checkbox"/>	Uniformité des faciès : <input checked="" type="checkbox"/>	Dégradation morphologique : <input checked="" type="checkbox"/>
	Manque d'eau : <input checked="" type="checkbox"/>	Défaut de ripisylve, caches : <input checked="" type="checkbox"/>	Cours d'eau visiblement pollué <input type="checkbox"/>

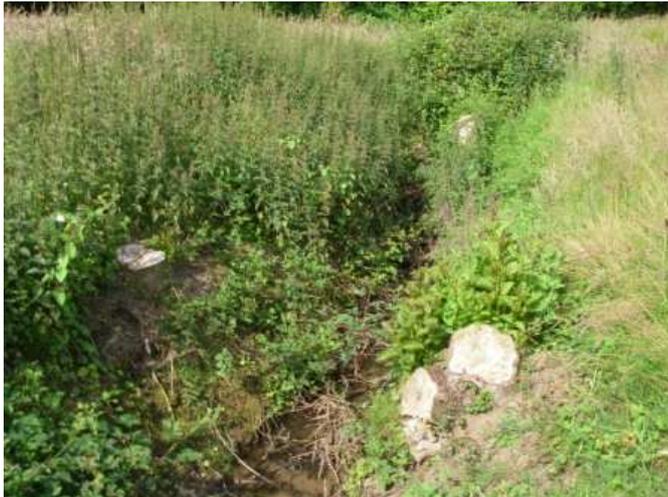
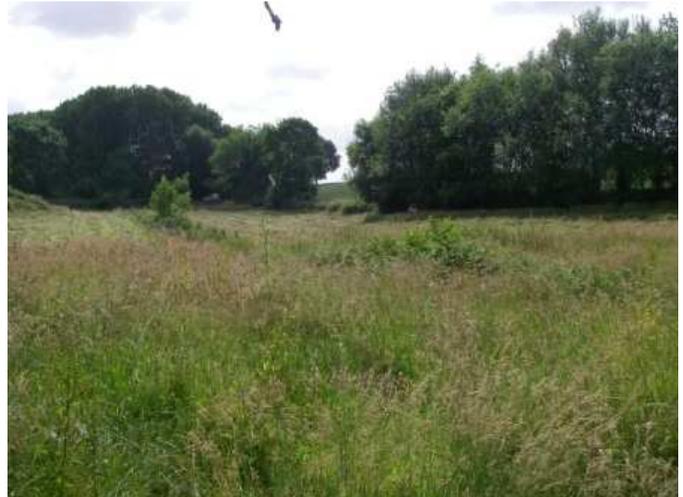
OCCUPATION DU SOL	<i>Rive Gauche</i>	<i>Rive Droite</i>
Principale	Prairie de fauche clot	Prairie de fauche clot
Secondaire

BERGES	<i>Rive Gauche</i>	<i>Rive Droite</i>
Hauteur	0,5 m	0,5 m
Pente	Raide	Raide

Qualité globale des habitats piscicoles	Faible		
Éléments limitant la qualité des habitats :	Colmatage : <input checked="" type="checkbox"/>	Uniformité des faciès : <input checked="" type="checkbox"/>	Dégradation morphologique : <input checked="" type="checkbox"/>
	Manque d'eau : <input type="checkbox"/>	Défaut de ripisylve, caches : <input checked="" type="checkbox"/>	Cours d'eau visiblement pollué <input type="checkbox"/>

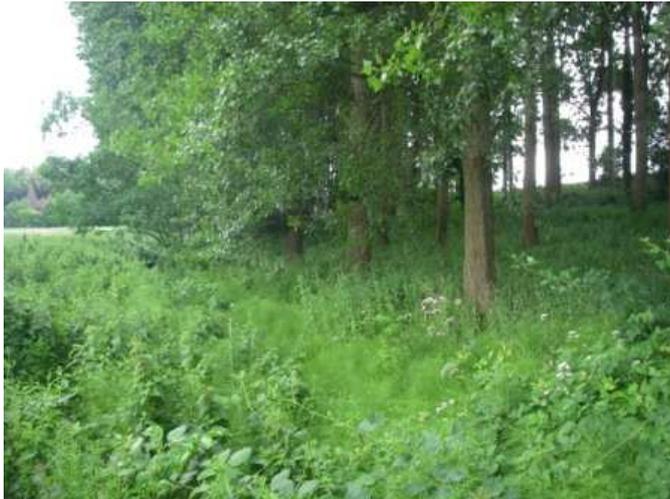
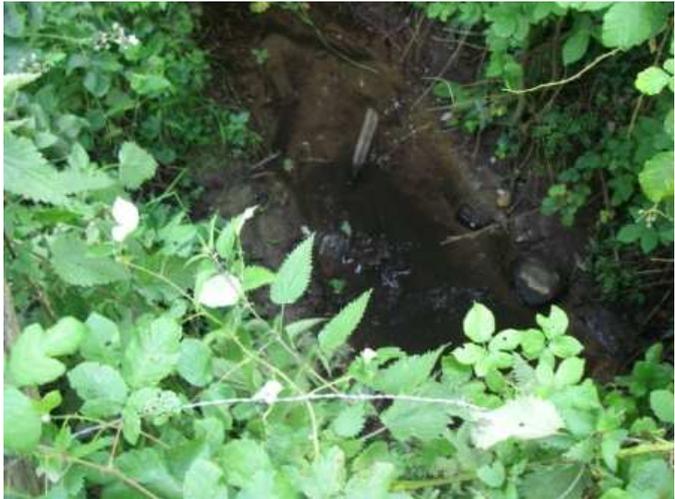
OCCUPATION DU SOL	<u>Rive Gauche</u>	<u>Rive Droite</u>
Principale	Friche	Peupleraie humide
Secondaire

BERGES		
Hauteur	0,5 m	0,5 m
Pente	Raide	Raide

Qualité globale des habitats piscicoles	Faible					
Éléments limitant la qualité des habitats :	Colmatage :	<input checked="" type="checkbox"/>	Uniformité des faciès :	<input checked="" type="checkbox"/>	Dégradation morphologique :	<input checked="" type="checkbox"/>
	Manque d'eau :	<input type="checkbox"/>	Défaut de ripisylve, caches :	<input checked="" type="checkbox"/>	Cours d'eau visiblement pollué	<input type="checkbox"/>

Commentaire général sur le secteur Couper 1 rg de Pop, Zone humide RD+prêles,

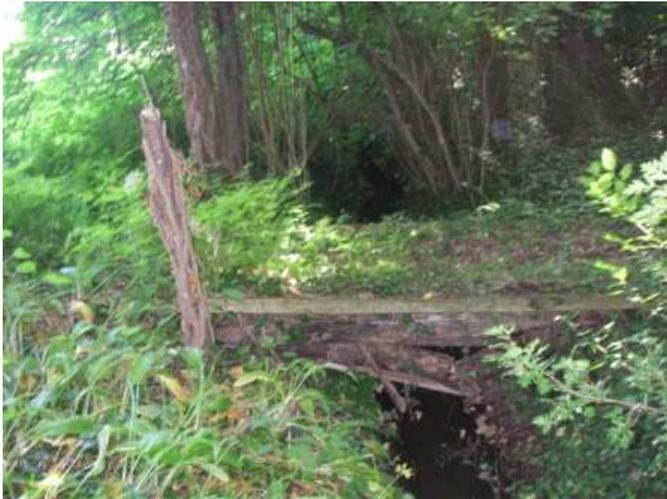
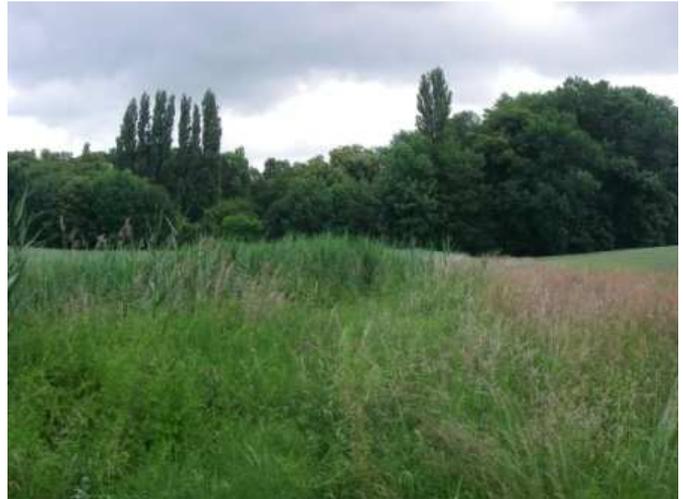
OCCUPATION DU SOL	<i>Rive Gauche</i>	<i>Rive Droite</i>
Principale	Culture avec bande e	Culture avec bande e
Secondaire

BERGES		
Hauteur	0,5 m	0,5 m
Pente	Raide	Raide

Qualité globale des habitats piscicoles	Faible
Éléments limitant la qualité des habitats :	Colmatage : <input checked="" type="checkbox"/> Uniformité des faciès : <input checked="" type="checkbox"/> Dégradation morphologique : <input checked="" type="checkbox"/>
	Manque d'eau : <input type="checkbox"/> Défaut de ripisylve, caches : <input checked="" type="checkbox"/> Cours d'eau visiblement pollué <input type="checkbox"/>

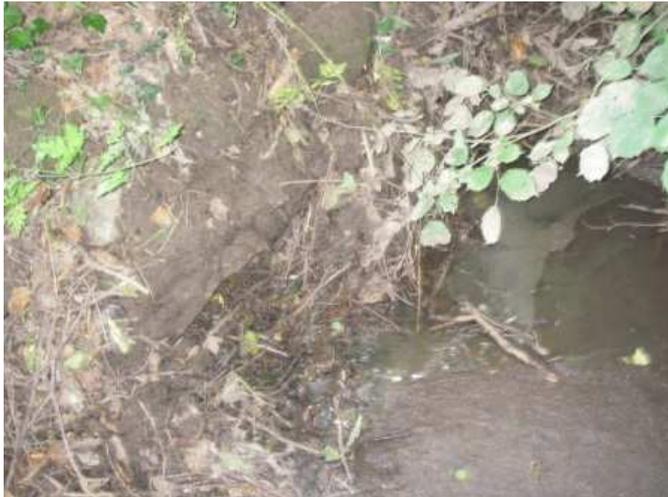
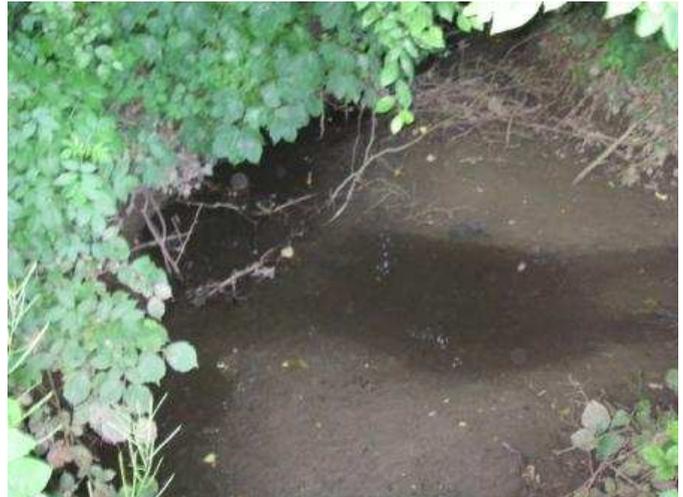
OCCUPATION DU SOL	<i>Rive Gauche</i>	<i>Rive Droite</i>
Principale	Parc verger château	Culture avec bande e
Secondaire

BERGES		
Hauteur	0,5 m	0,5 m
Pente	Raide	Raide

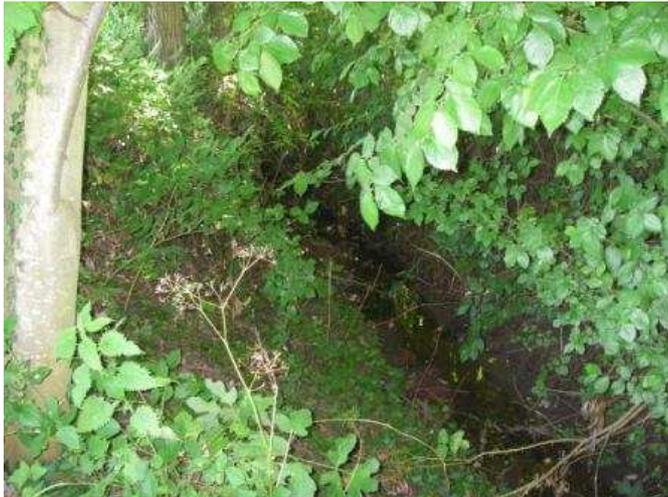
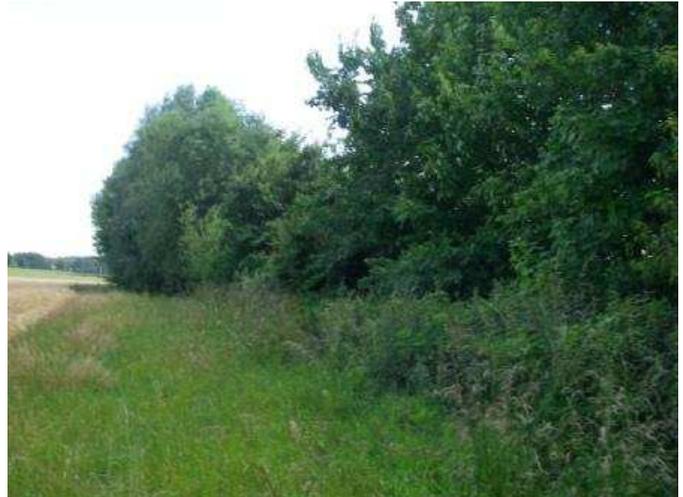
OCCUPATION DU SOL	<i>Rive Gauche</i>	<i>Rive Droite</i>
Principale	Culture avec bande e	Culture avec bande e
Secondaire

BERGES		
Hauteur	1 m	1 m
Pente	Raide	Raide

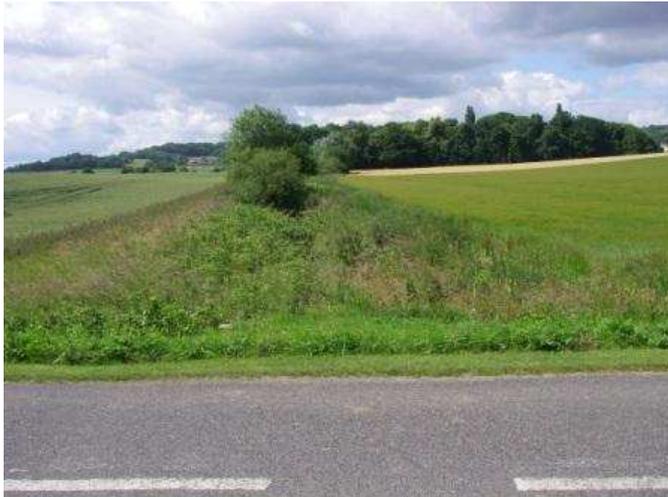
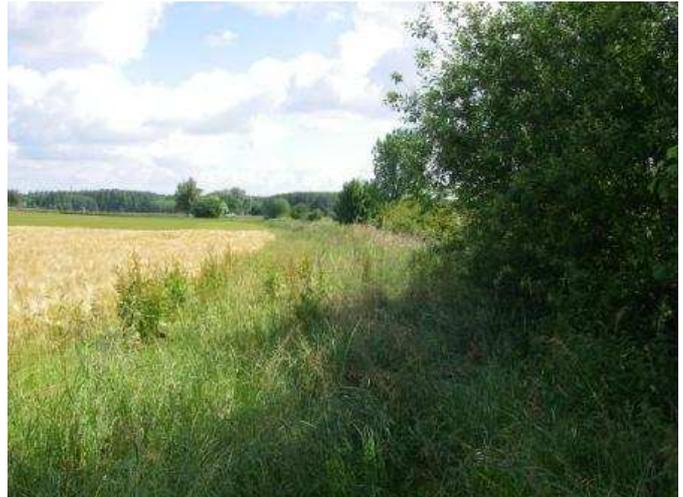
Cours d'eau Ru Viéville

BERGES	<i>Rive Gauche</i>	<i>Rive Droite</i>
Hauteur	1 m	1 m
Pente	Raide	Raide

Qualité globale des habitats piscicoles	Faible					
Éléments limitant la qualité des habitats :	Colmatage :	<input checked="" type="checkbox"/>	Uniformité des faciès :	<input checked="" type="checkbox"/>	Dégradation morphologique :	<input checked="" type="checkbox"/>
	Manque d'eau :	<input type="checkbox"/>	Défaut de ripisylve, caches :	<input checked="" type="checkbox"/>	Cours d'eau visiblement pollué	<input type="checkbox"/>

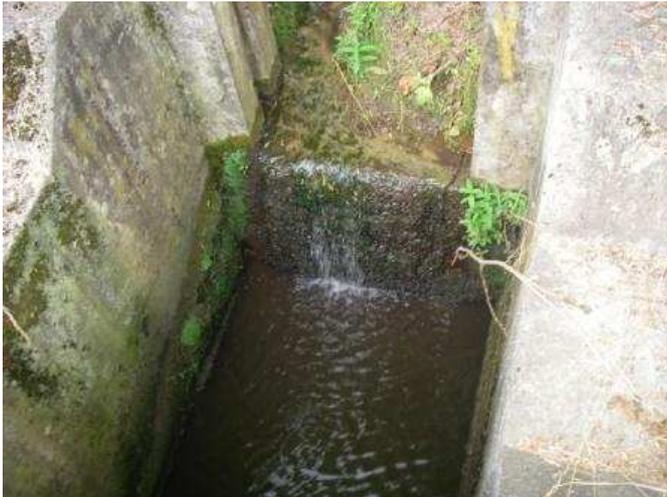
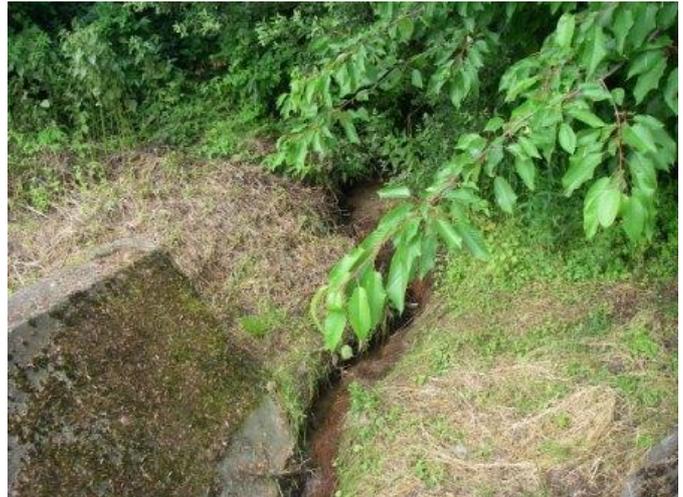
Cours d'eau Ru Viéville

BERGES		
Hauteur	0,3 m	0,3 m
Pente	Douce	Douce

Qualité globale des habitats piscicoles	Faible		
Éléments limitant la qualité des habitats :	Colmatage : <input checked="" type="checkbox"/>	Uniformité des faciès : <input checked="" type="checkbox"/>	Dégradation morphologique : <input checked="" type="checkbox"/>
	Manque d'eau : <input type="checkbox"/>	Défaut de ripisylve, caches : <input checked="" type="checkbox"/>	Cours d'eau visiblement pollué <input type="checkbox"/>

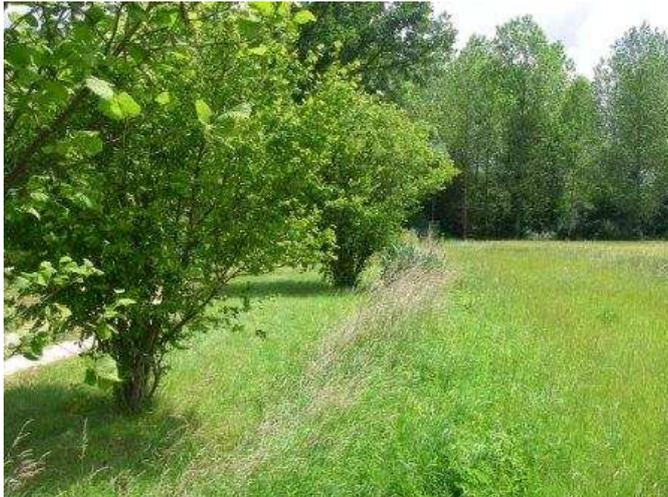
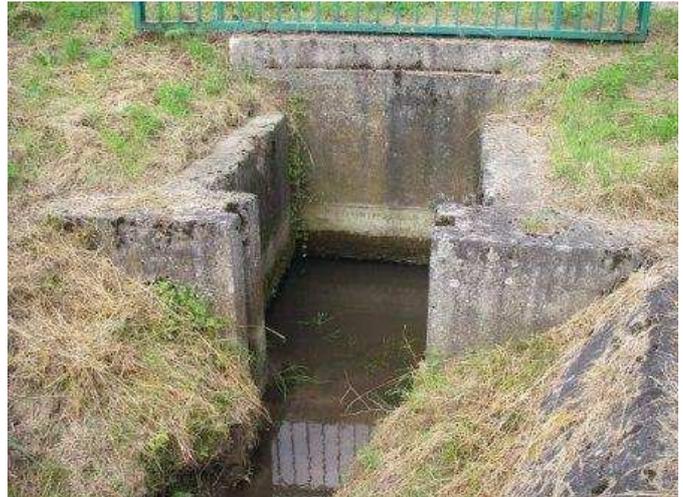
Cours d'eau **Ru Viéville**

BERGES		
Hauteur	0,3 m	0,3 m
Pente	Douce	Douce

Qualité globale des habitats piscicoles	Faible		
Éléments limitant la qualité des habitats :	Colmatage : <input checked="" type="checkbox"/>	Uniformité des faciès : <input checked="" type="checkbox"/>	Dégradation morphologique : <input checked="" type="checkbox"/>
	Manque d'eau : <input type="checkbox"/>	Défaut de ripisylve, caches : <input checked="" type="checkbox"/>	Cours d'eau visiblement pollué <input type="checkbox"/>

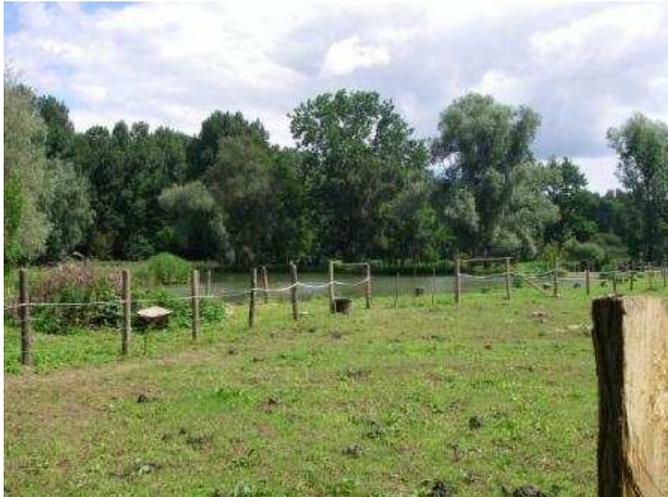
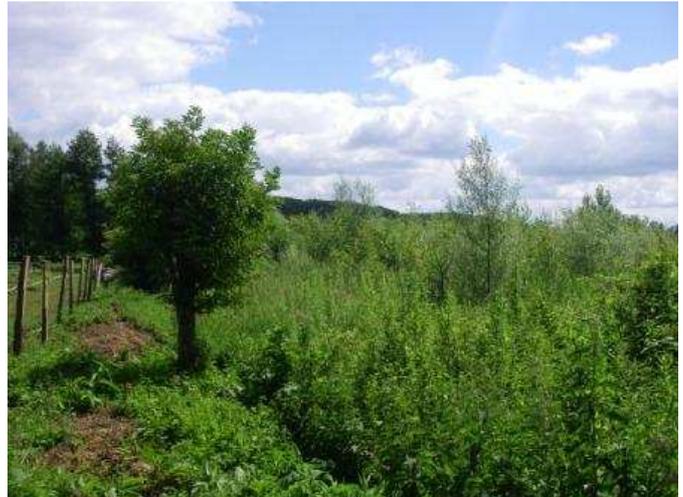
Cours d'eau Ru Viéville

BERGES		
Hauteur	0,3 m	0,3 m
Pente	Douce	Douce

Qualité globale des habitats piscicoles	Faible					
Éléments limitant la qualité des habitats :	Colmatage :	<input checked="" type="checkbox"/>	Uniformité des faciès :	<input checked="" type="checkbox"/>	Dégradation morphologique :	<input checked="" type="checkbox"/>
	Manque d'eau :	<input type="checkbox"/>	Défaut de ripisylve, caches :	<input checked="" type="checkbox"/>	Cours d'eau visiblement pollué	<input type="checkbox"/>

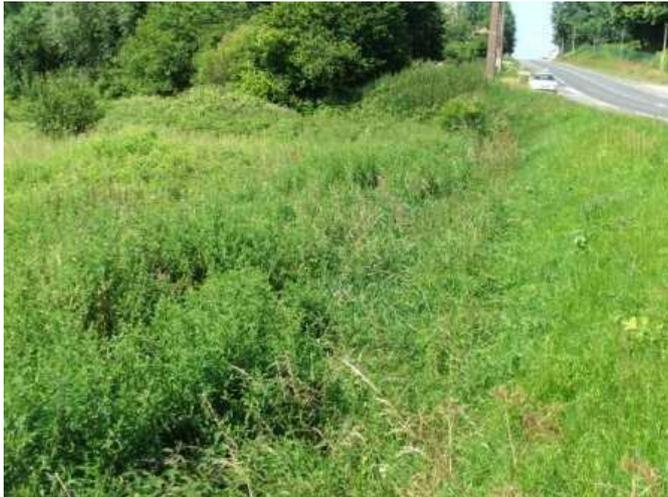
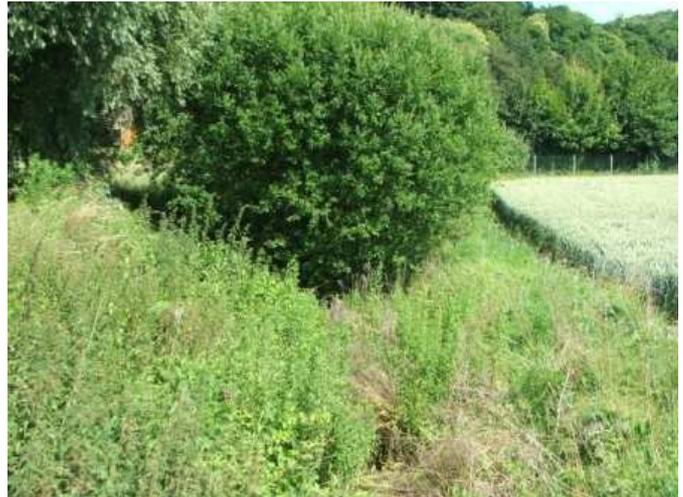
Cours d'eau Ru des Yepes

BERGES		
Hauteur	2,5 m	2,5 m
Pente	Verticale	Verticale

Qualité globale des habitats piscicoles	Nulle					
Éléments limitant la qualité des habitats :	Colmatage :	<input type="checkbox"/>	Uniformité des faciès :	<input type="checkbox"/>	Dégradation morphologique :	<input type="checkbox"/>
	Manque d'eau :	<input type="checkbox"/>	Défaut de ripisylve, caches :	<input type="checkbox"/>	Cours d'eau visiblement pollué	<input type="checkbox"/>

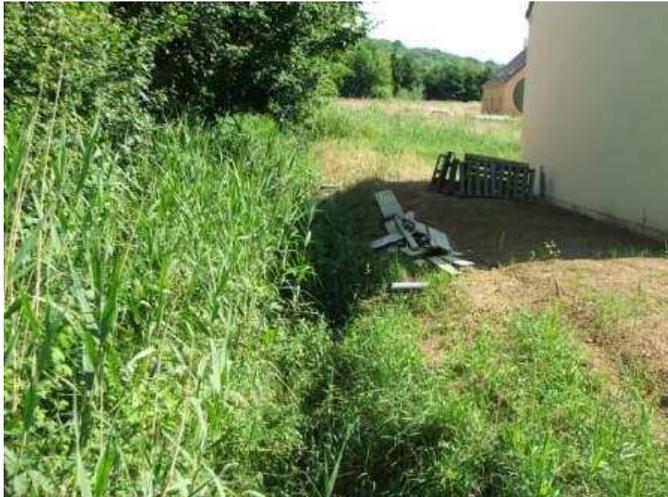
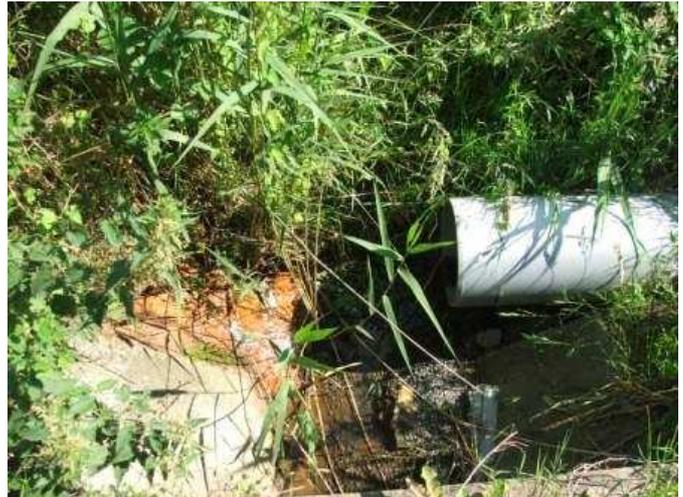
Cours d'eau Ru des Yepes

BERGES		
Hauteur	1,5 m	1,5 m
Pente	Verticale	Verticale

Qualité globale des habitats piscicoles	Très faible					
Éléments limitant la qualité des habitats :	Colmatage :	<input checked="" type="checkbox"/>	Uniformité des faciès :	<input checked="" type="checkbox"/>	Dégradation morphologique :	<input checked="" type="checkbox"/>
	Manque d'eau :	<input checked="" type="checkbox"/>	Défaut de ripisylve, caches :	<input checked="" type="checkbox"/>	Cours d'eau visiblement pollué	<input checked="" type="checkbox"/>

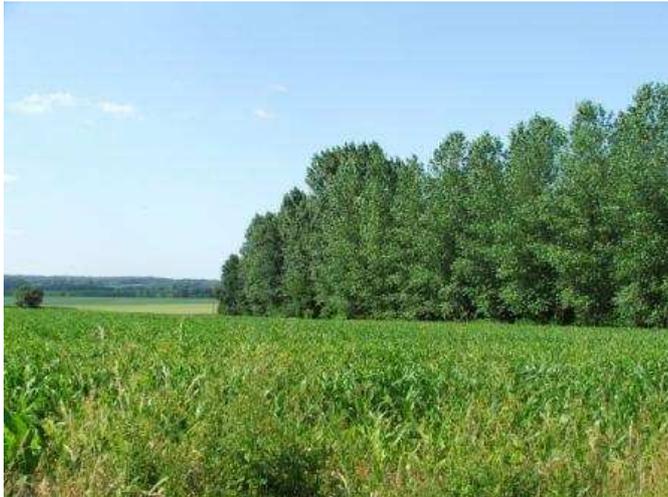
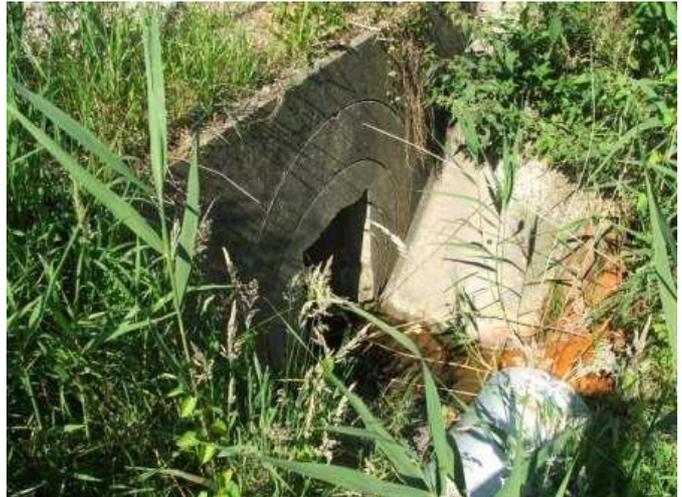
Cours d'eau Ru des Yepes

BERGES		
Hauteur	1 m	1 m
Pente	Verticale	Verticale

Qualité globale des habitats piscicoles	Très faible					
Éléments limitant la qualité des habitats :	Colmatage :	<input checked="" type="checkbox"/>	Uniformité des faciès :	<input checked="" type="checkbox"/>	Dégradation morphologique :	<input checked="" type="checkbox"/>
	Manque d'eau :	<input checked="" type="checkbox"/>	Défaut de ripisylve, caches :	<input checked="" type="checkbox"/>	Cours d'eau visiblement pollué :	<input checked="" type="checkbox"/>

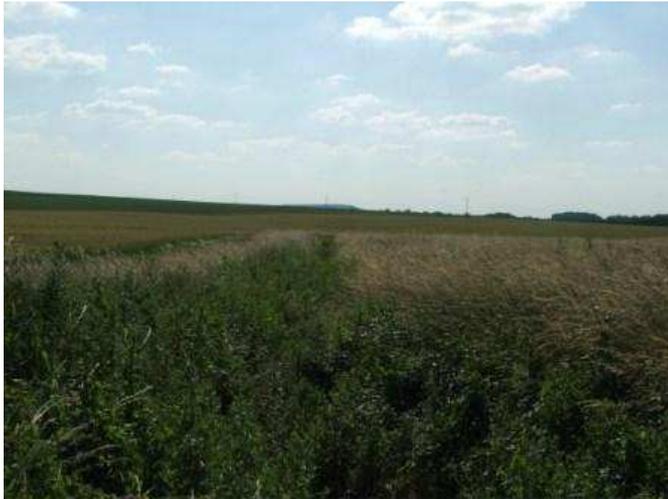
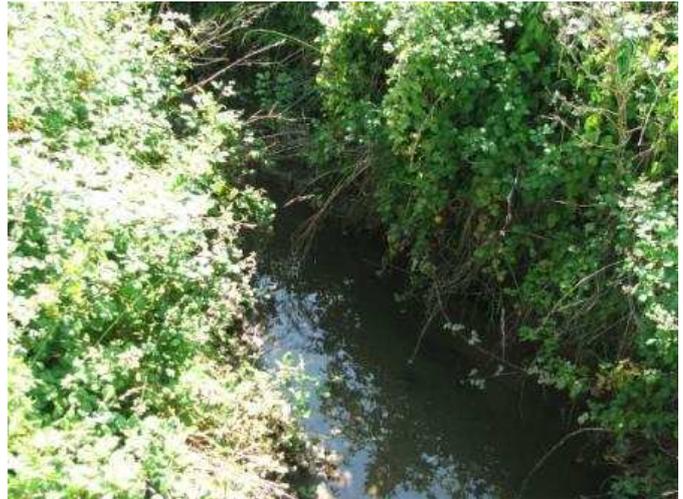
Cours d'eau Ru des Yeppes

BERGES		
Hauteur	2,5 m	2,5 m
Pente	Verticale	Verticale

Qualité globale des habitats piscicoles	Très faible					
Éléments limitant la qualité des habitats :	Colmatage :	<input checked="" type="checkbox"/>	Uniformité des faciès :	<input checked="" type="checkbox"/>	Dégradation morphologique :	<input checked="" type="checkbox"/>
	Manque d'eau :	<input checked="" type="checkbox"/>	Défaut de ripisylve, caches :	<input checked="" type="checkbox"/>	Cours d'eau visiblement pollué :	<input checked="" type="checkbox"/>

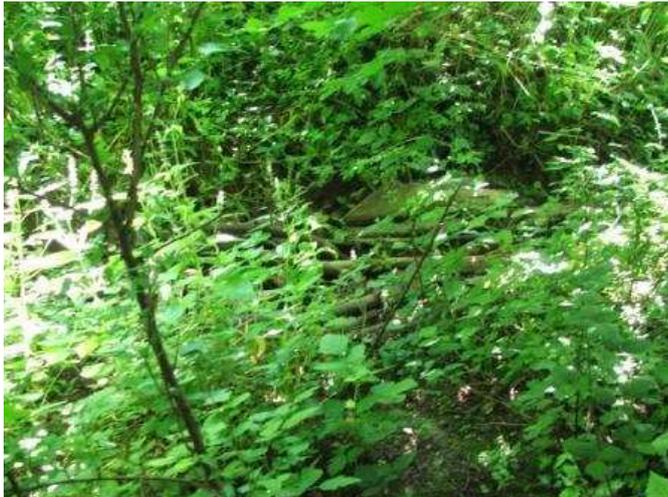
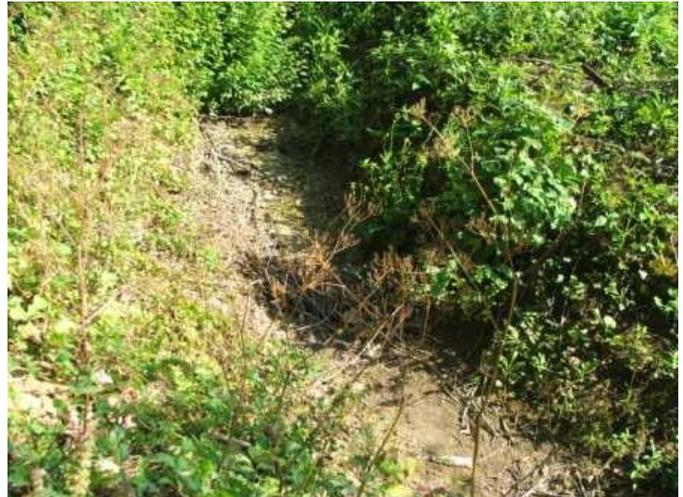
Cours d'eau **Ru des Yepes**

BERGES	<i>Rive Gauche</i>	<i>Rive Droite</i>
Hauteur	1 m	1 m
Pente	Raide	Raide
