DIRECTION TERRITORIALE DU  
BASSIN DE LA SEINE  
ARRONDISSEMENT PICARDIE

Mission de réalisation de l'étude de  
dangers sur la digue fluviale de Marizelle  
Commune de Bichancourt

**Rapport**

130625 | Avril 2014 | v5

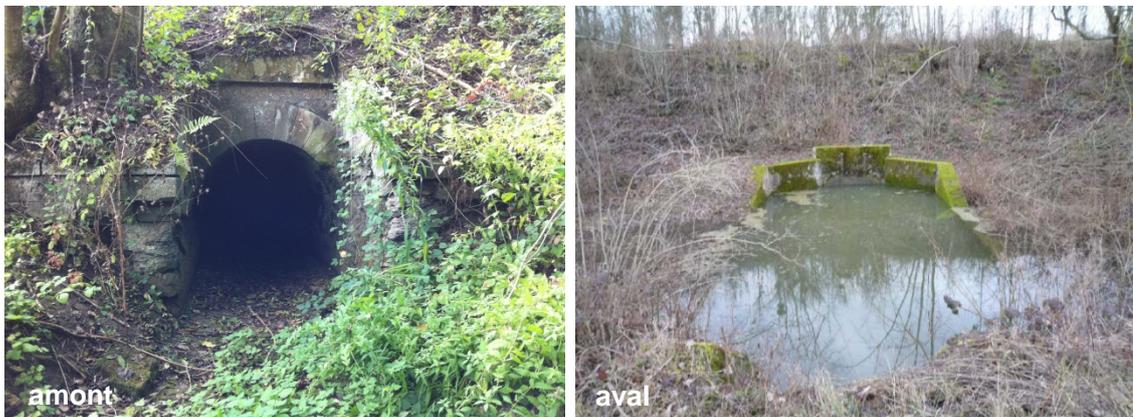
Figure 3-8 : Photographies du clapet anti-retour

Un siphon, construit sous le canal, permet l'évacuation des eaux du val vers l'aval. Il est équipé d'un clapet anti retour qui empêche en situation de crue les eaux de refouler dans le val.

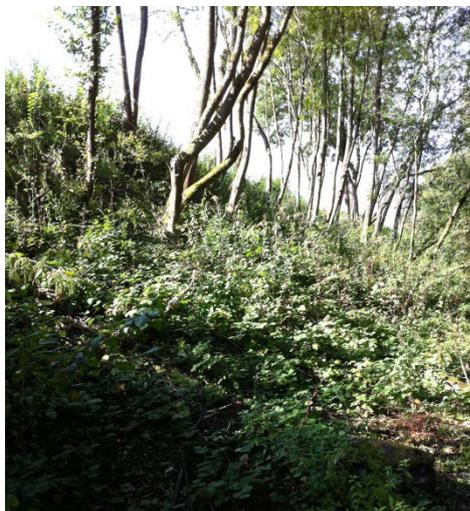
Figure 3-11 : canal

L'inspection de la digue du canal de l'Oise à l'Aisne, située à l'ouest de Marizelle est rendue difficile par la prolifération de la végétation, néanmoins deux formations de renard ont été détectées.

Un trou pouvant laisser présager la formation d'un renard a été détecté sur le chemin de halage entre l'écluse et la digue de Marizelle.

Une deuxième zone, située à 100 m au sud du chemin de la digue de Marizelle, présente la formation importante de renards. En effet, des palplanches supplémentaires ont été installées sur environ 15 m. Un renard a donc certainement été formé par le passé. La corrosion des palplanches fait apparaître trois nouveaux trous de 5 à 10 cm de diamètre. De nouveaux renards hydrauliques sont donc en formation.

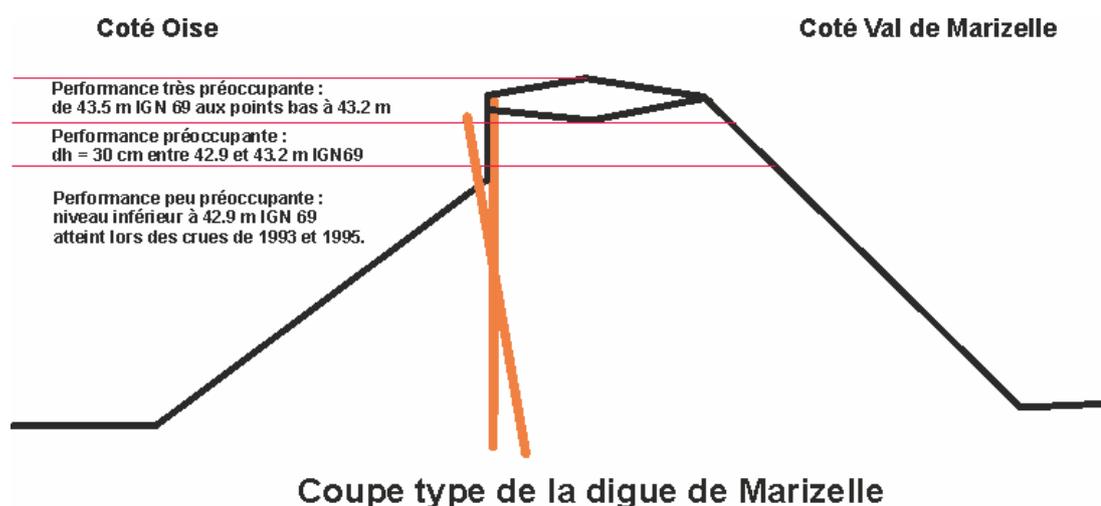
Figure 5-2 : Performance de l'ouvrage en fonction du niveau de la crue

Le tableau de la page suivante constitue un résumé de l'expertise qui conclut que « la configuration de la digue, étroite, avec des soutènements en palplanche côté Oise trop faiblement ancrés au regard des hauteurs soutenues et avec un défaut de butée, de talus raides, de présence d'un réseau traversant et de présence de vases observées en sondages à proximité...conduisent à considérer la digue de Marizelle comme globalement très préoccupante. »

En dessous de la cote 42.9, nous attribuons une performance peu préoccupante à la digue qui a bien résisté aux crues de 1993 et 1995.

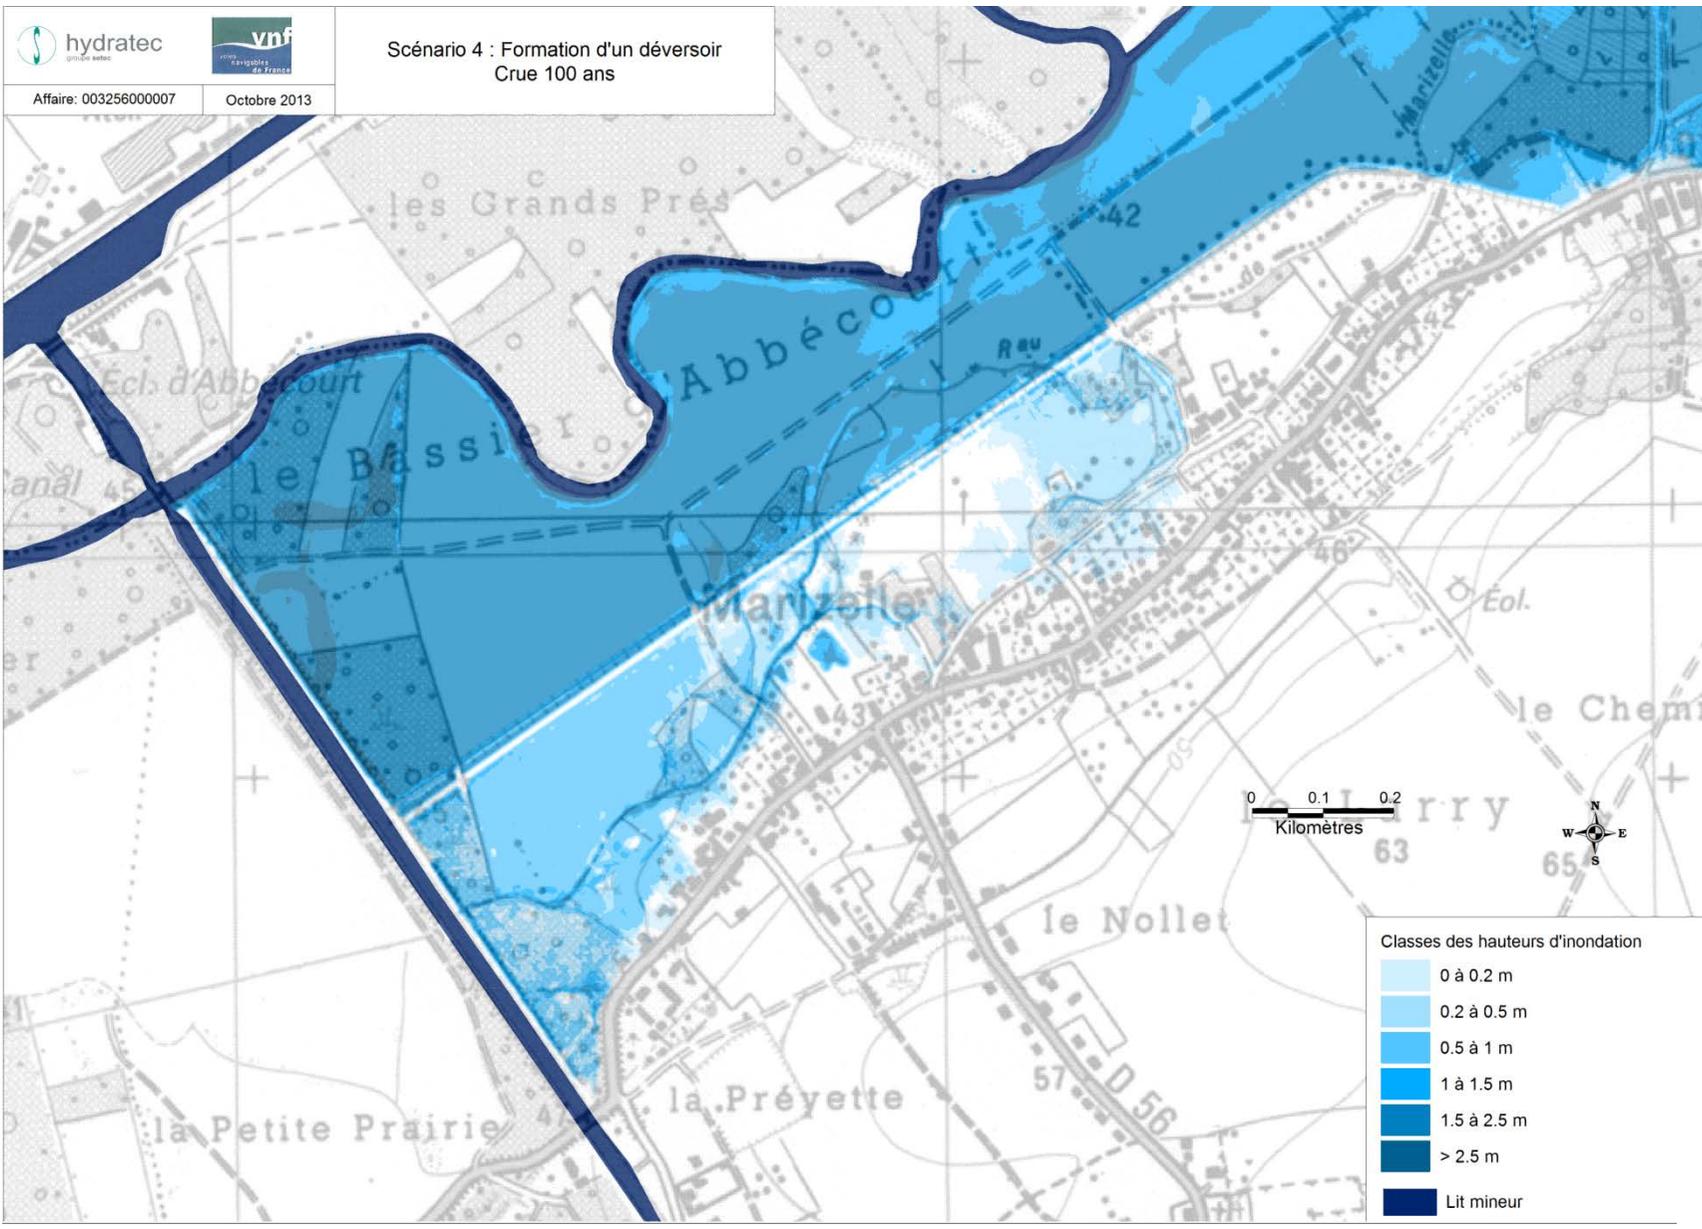
Les points bas du val sont inondés comme l'atteste la carte de la page suivante.

L'inondation dure environ 15 jours. Avec ce délai, le problème de l'évacuation de l'eau est posé : l'attente de la descente du niveau de l'Oise pour une évacuation en mode gravitaire est longue, il vaut mieux envisager la mise en place de pompage provisoire, d'autant plus que le niveau de l'Oise est nettement redescendu en-dessous du niveau de la cote d'arase de la digue.

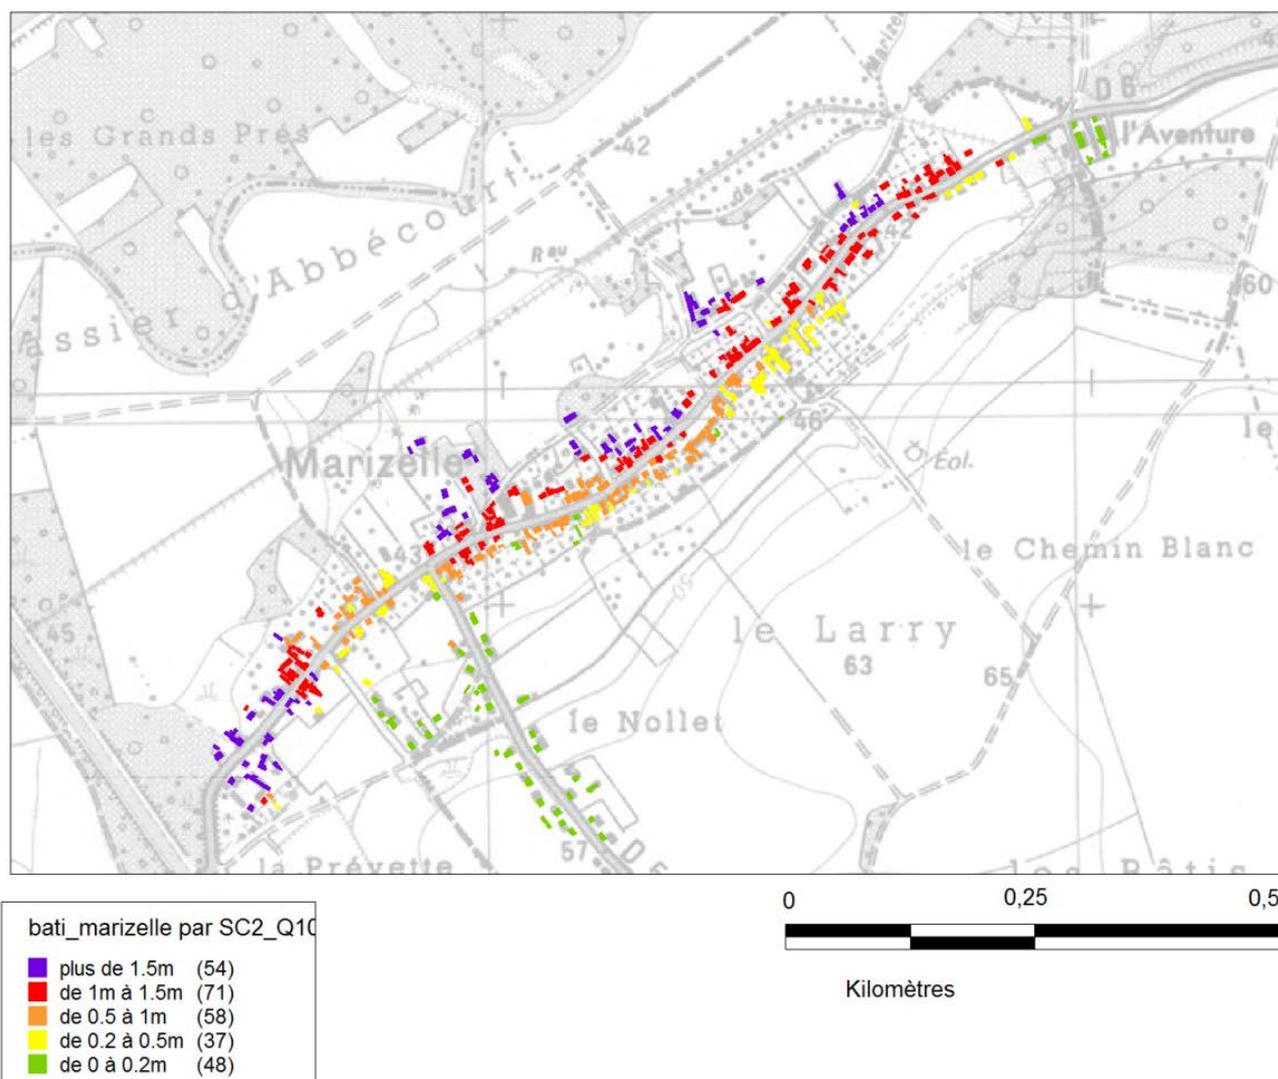
Figure 8-40 : Localisation des bâtiments atteints en cas de rupture de la digue de Marizelle

La carte ci-après donne la localisation des bâtiments concernés pour chaque hauteur d'eau.

Le tableau ci-après synthétise le travail cartographique en donnant par tranche de hauteur d'eau atteinte, le nombre de bâtiments concernés :

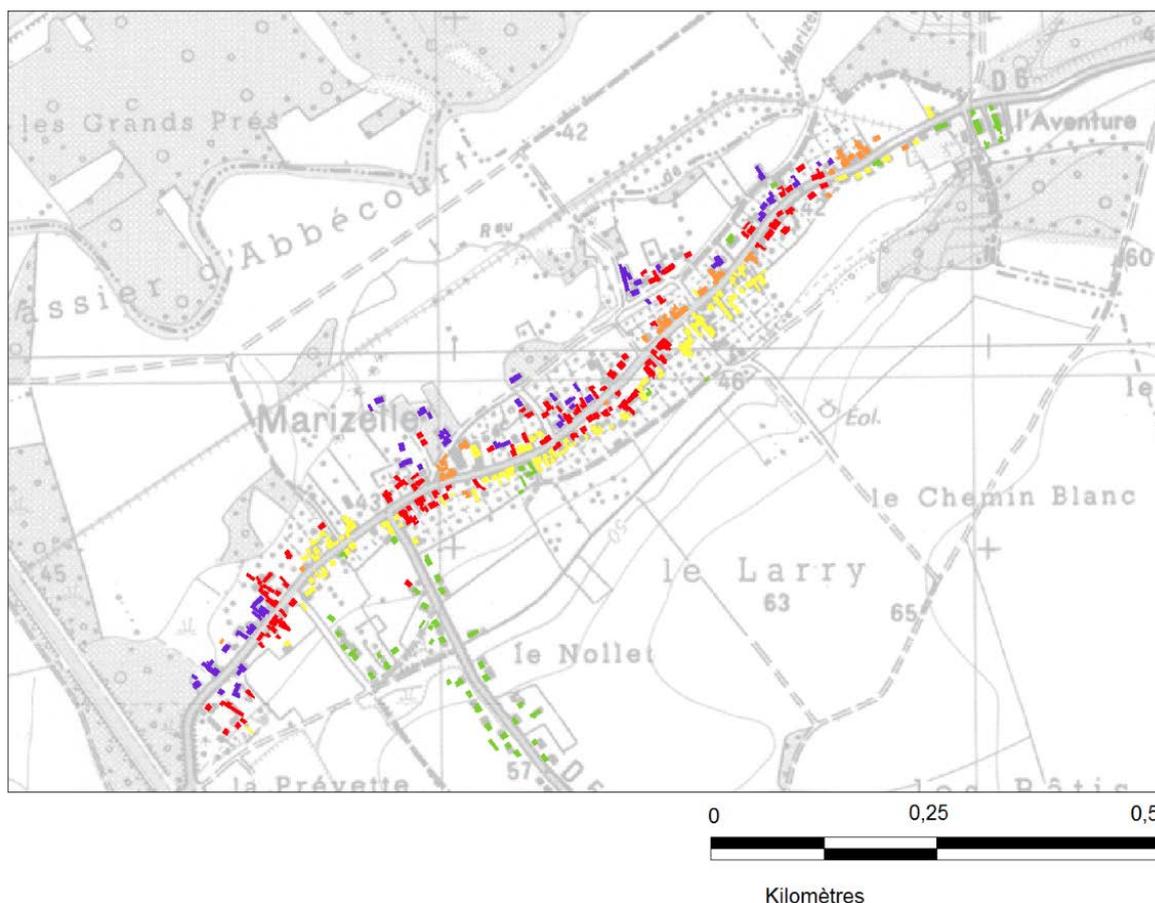
*Figure 8-42 : Localisation des bâtiments atteints en cas de rupture du vannage du ru de Marizelle*

La carte ci-après donne la localisation des bâtiments concernés pour chaque hauteur d'eau dans ce scénario de rupture.

En cas de rupture pour la crue trentennale, les 268 bâtiments atteints se divisent en 102 bâtiments atteints par plus de 1 m d'eau et 166 bâtiments par moins de 1m.

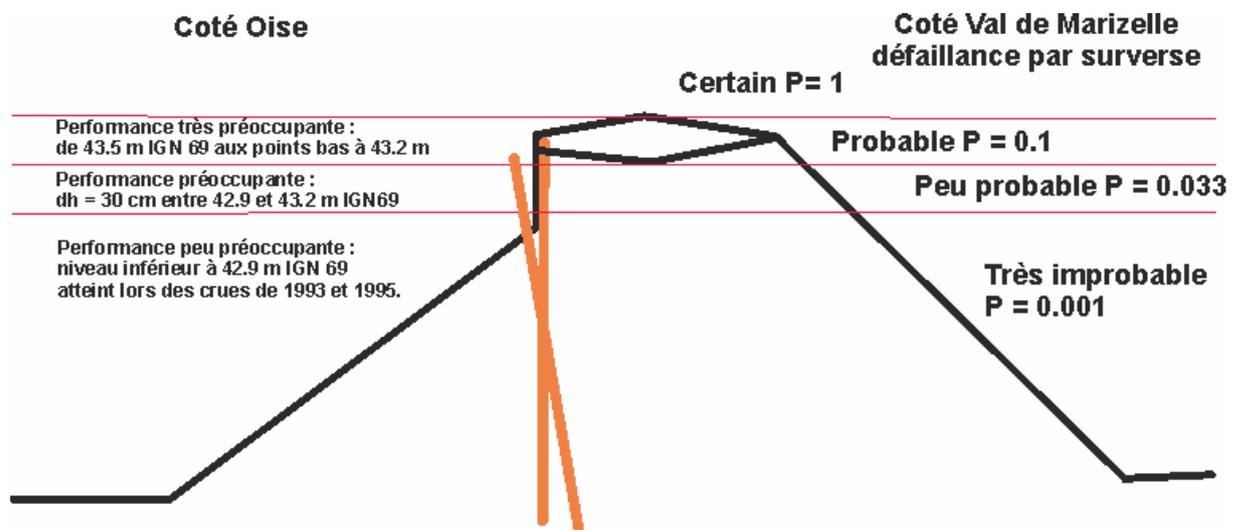
Figure 9-1 : Classe de défaillance en fonction du niveau de crue

Le graphique ci-après rappelle les classes de défaillance par surverse en fonction de la nature de la crue :

La simulation du scénario 5 montre l'intérêt théorique de la mise en place d'un déversoir pour introduire de l'eau dans le val de Marizelle en pied de digue pour les crues susceptibles de fortement solliciter la tranche supérieure de la digue, voire d'y produire avec une probabilité non nulle une rupture : Pour les premières crues submergeant le déversoir, le niveau d'eau atteint dans la zone protégée est inférieur à celui qui serait atteint en cas de rupture de la digue.

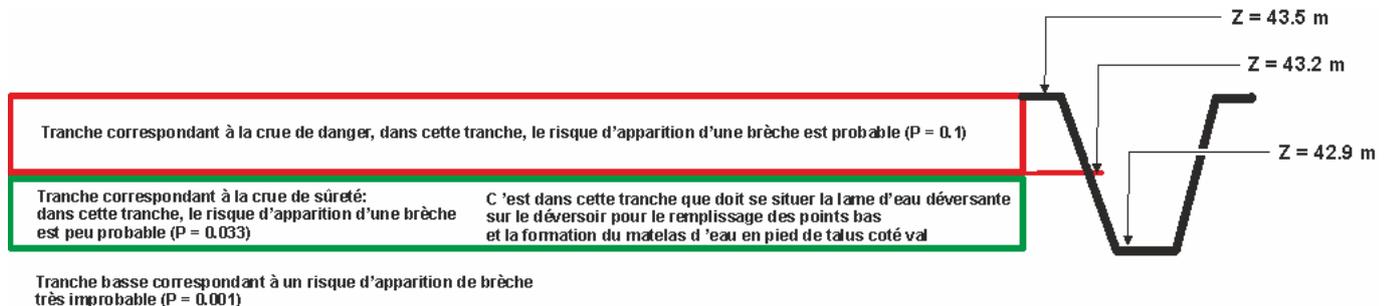
Figure 9-2 : Définition de la cote d'arase du déversoir de la digue assurant la protection du hameau de Marizelle

- La tranche en dessous du niveau 42.9 m IGN69 où le risque d'apparition d'une brèche, dès lors que la digue est surveillée et entretenue en accord avec les exigences réglementaires, est très improbable,
- La tranche comprise entre les niveaux 42,9 m IGN69 et 43,2 m IGN69, où le risque d'apparition d'une brèche est peu probable. Dans cette tranche, la sollicitation de la digue est possible simultanément avec la mise en eau du déversoir de sécurité.
- La tranche comprise entre 43.2 m IGN69 et 43.5 m IGN69 où le risque d'apparition d'une brèche est probable, mais réduit si la mise en eau du pied de talus coté val constitue une protection anti-érosion.

Remarque : la cote d'arase du déversoir de 42.9 m NGF est égale à celle qui serait calculée en suivant une logique d'optimisation hydraulique, en partant de la cote d'arase de la digue à 43.5 m NGF, en soustrayant à cette cote de digue, une revanche de sécurité de 0.3 m et une hauteur de 0.3 m pour le fonctionnement du déversoir pendant la phase de remplissage partiel du val.

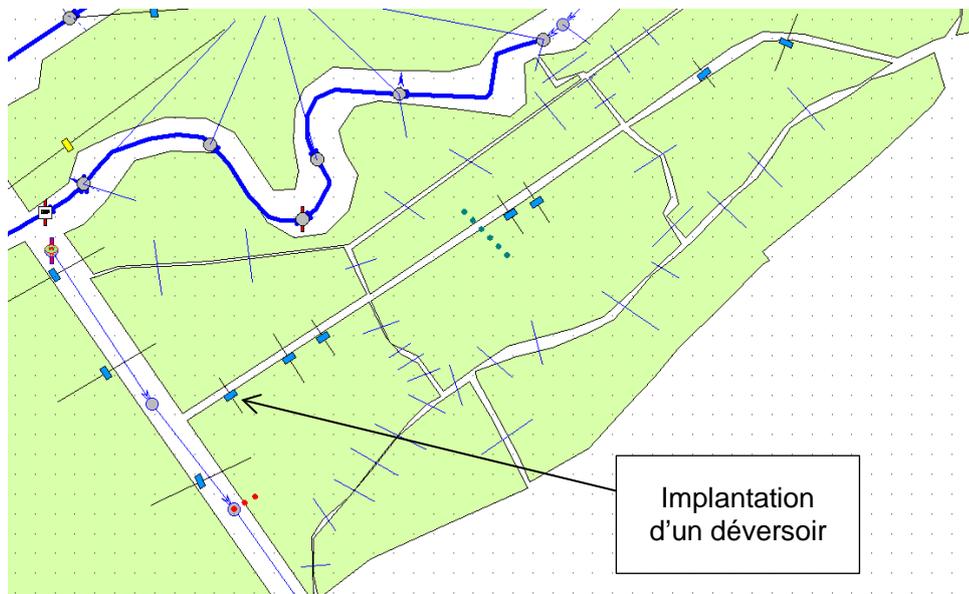
Figure 9-3 : Localisation du déversoir

Une liaison de type surverse représente ce déversoir. Le schéma ci-dessous indique le lieu d'implantation de cette liaison.

Lorsque le niveau d'eau côté Oise atteint 42,90 m NGF, niveau atteint par des crues comprises entre la centennale et la millénaire, l'eau surverse au-dessus du déversoir.

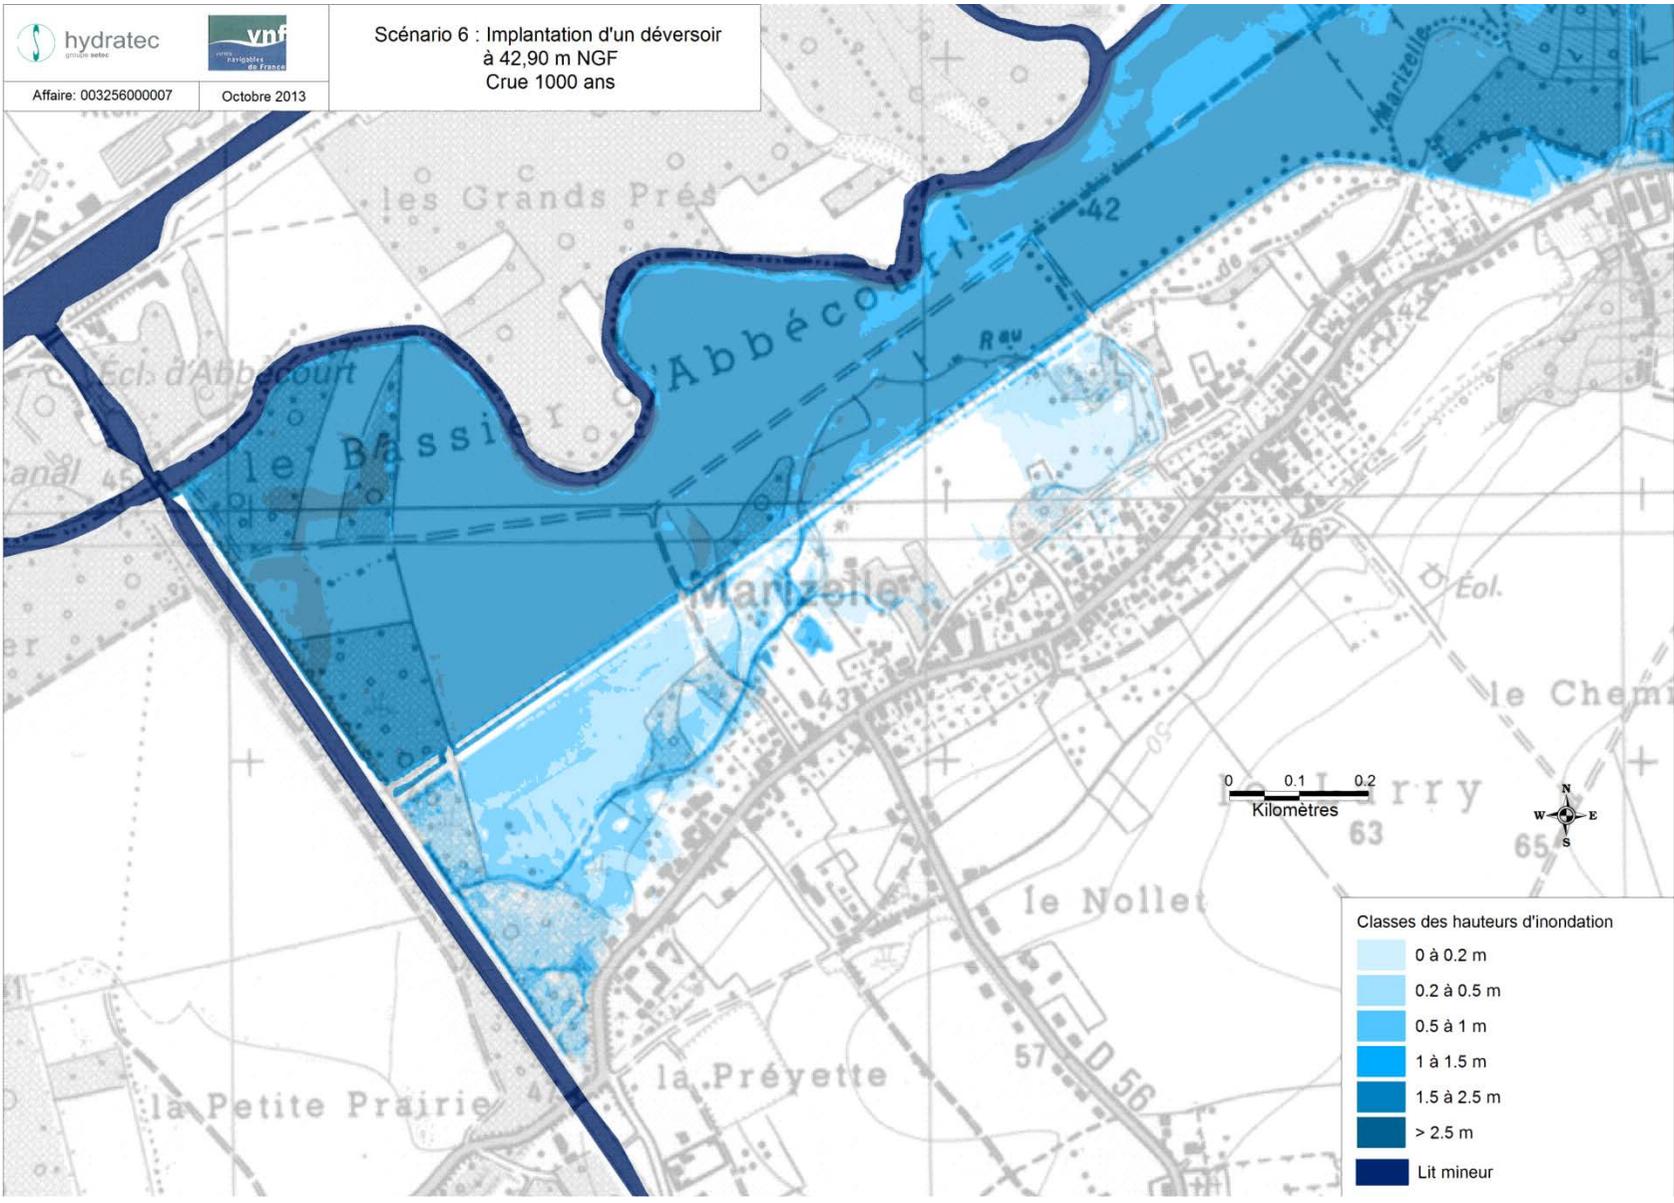
La carte de la page suivante montre l'emprise de l'inondation dans val pour cette crue.

La rue du Pré Montier n'est pas atteinte comme le montre les graphiques ci-après qui donnent la variation des niveaux d'eau dans le lit majeur rive gauche de l'Oise (amont) et dans le val de Marizelle (aval) pour la crue T = 1000 ans.

Ainsi le calage d'un déversoir de 50 m de large à la cote 42.9 m IGN69 permet de sécuriser la digue sans provoquer d'inondation du val pour la crue centennale et en provoquant une inondation limité du val pour la crue T = 1 000 ans.

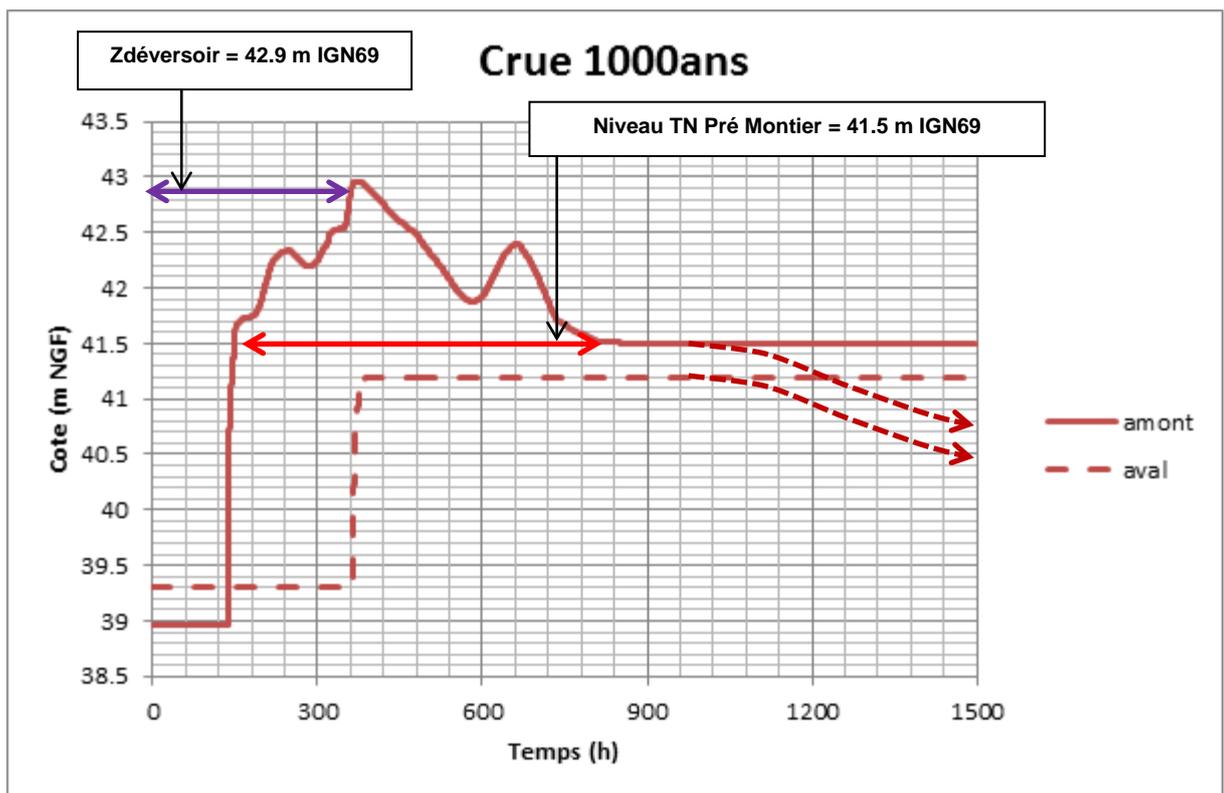
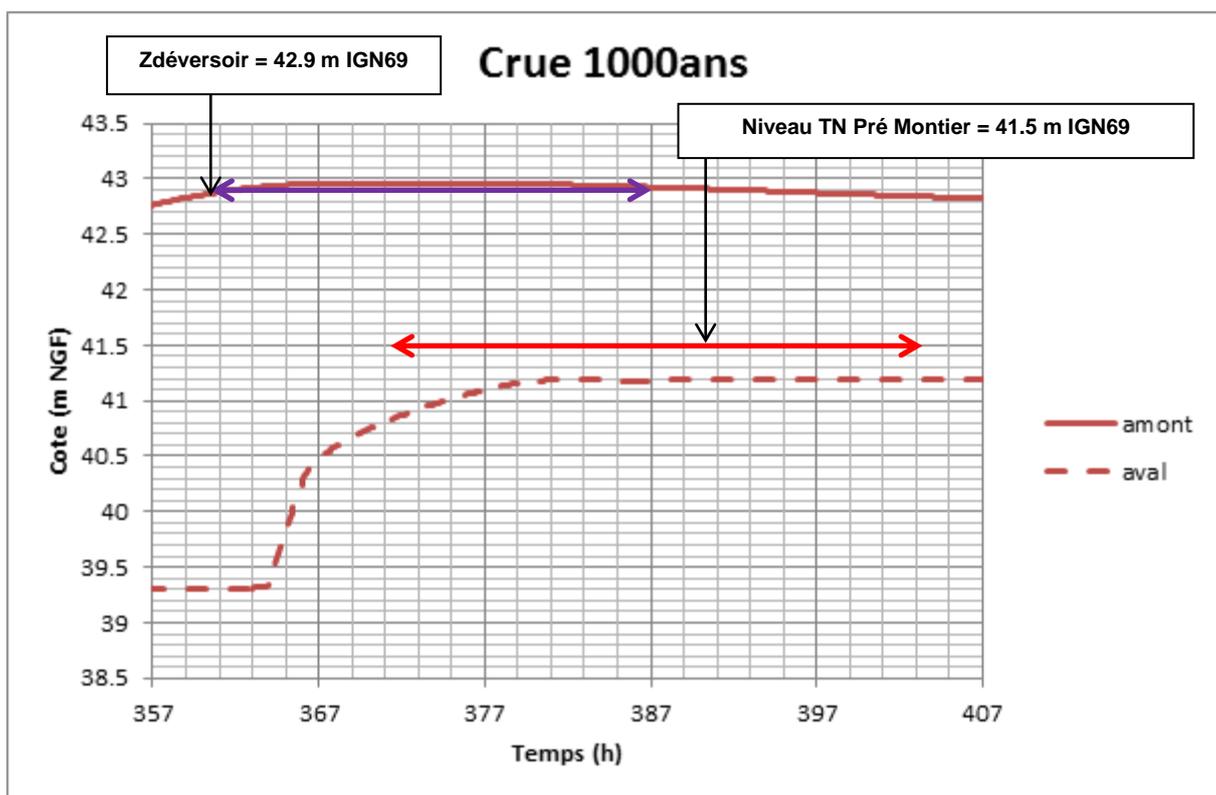
Figure 9-4 Limnigrammes aux abords de la digue lors d'une crue millénaire entre les instants  $t=0$  et  $t=1500h$

Figure 9-5 : Limnigrammes aux abords de la digue lors d'une crue millénaire entre les instants  $t=357$  et  $t=407$ h

Le déversoir est atteint au temps  $t = 361$  heures, il déverse pendant 25 heures environ.
