Entente Oise-Aisne

ÉTUDE DE DANGERS DU
SYSTEME D'ENDIGUEMENT DE
CLAIROIX

Résumé non technique, Document A et Document B

setec
hydratec

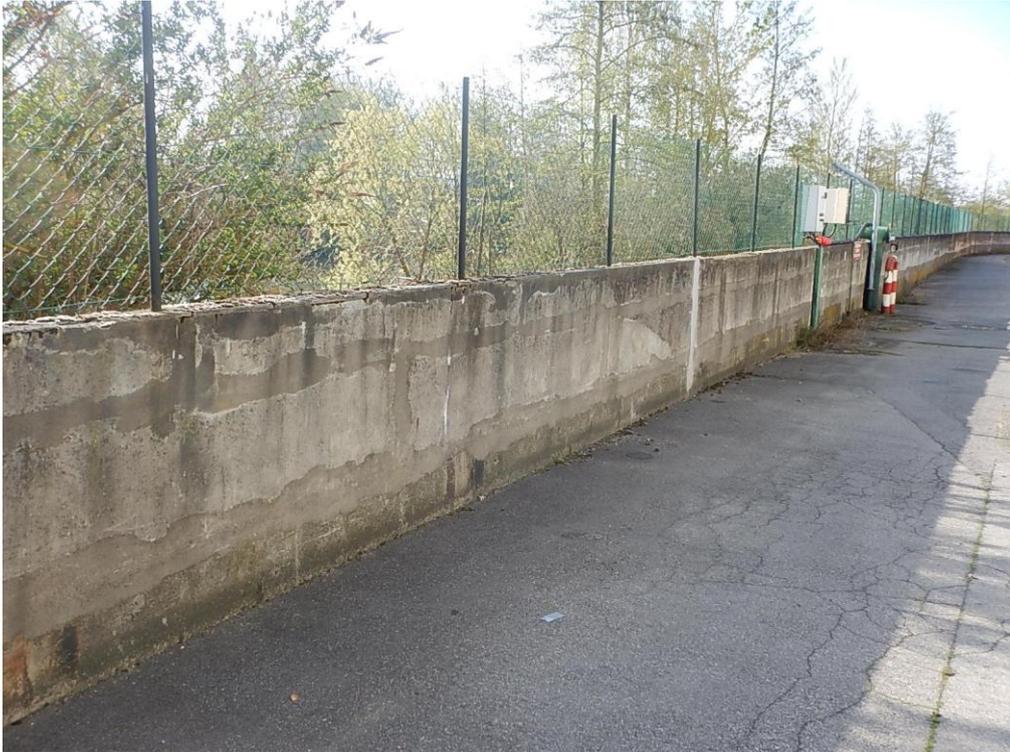
Figure 5-2: Photo d'un détail du mur de protection au droit de PKM (coté usine), tronçon 1 du système d'endiguement de Clairoix (Source : hydratec)

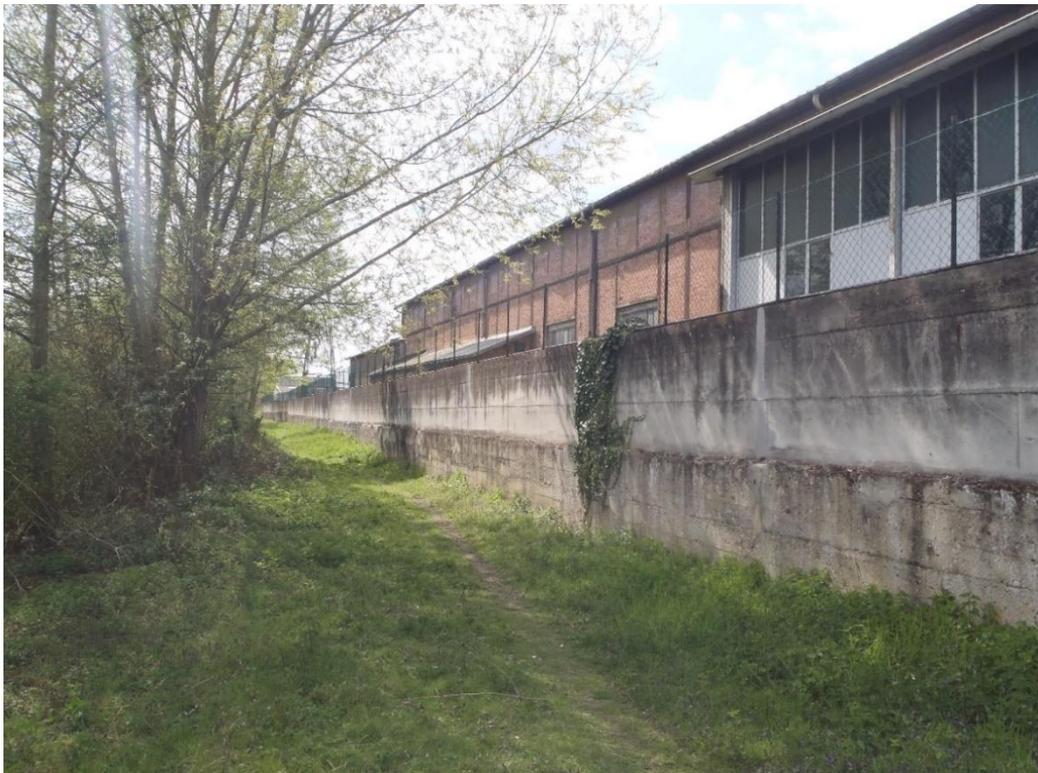
Figure 5-3 : Photo du mur de protection au droit de PKM (coté Oise), tronçon 1 du système d'endiguement de Clairoix (Source : hydratec)

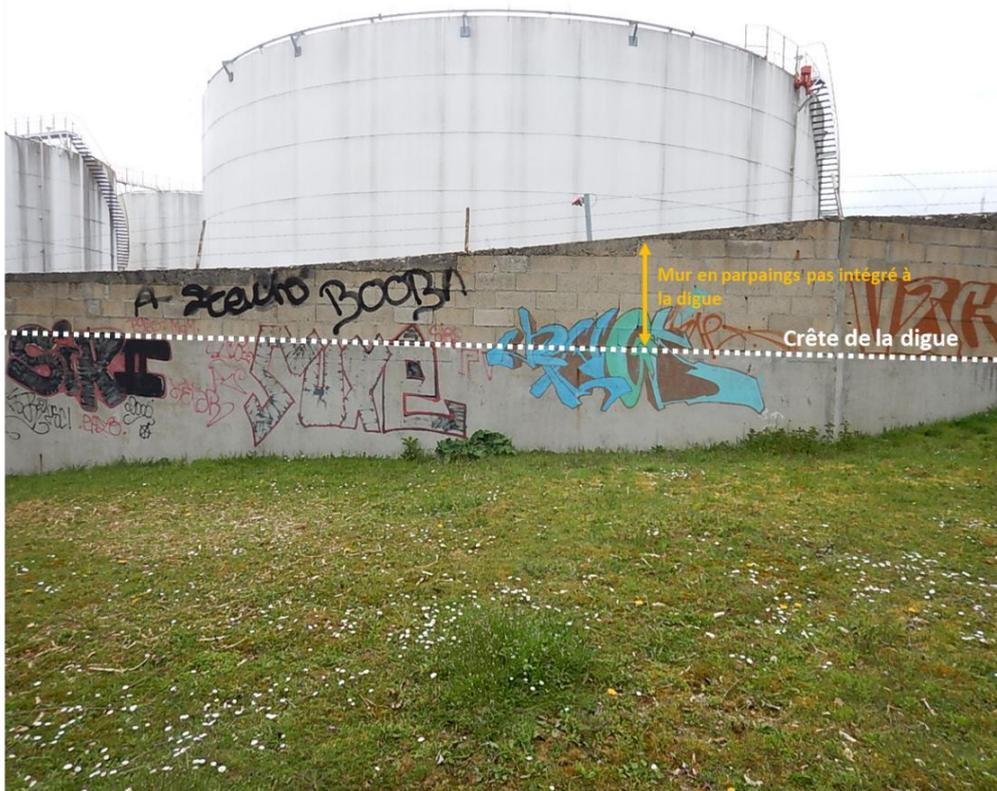
Des fissures, épaufures et départs de matériaux ainsi que certaines défaillances au niveau des joints de dilatation ont été remarqué lors de la visite. Ces dégradations fragilisent la structure en mettant parfois à nu les granulats du béton et les aciers de la structure.

Figure 5-10 : Photo du tronçon 4 du système d'endiguement de Clairoix (Source : hydratec)

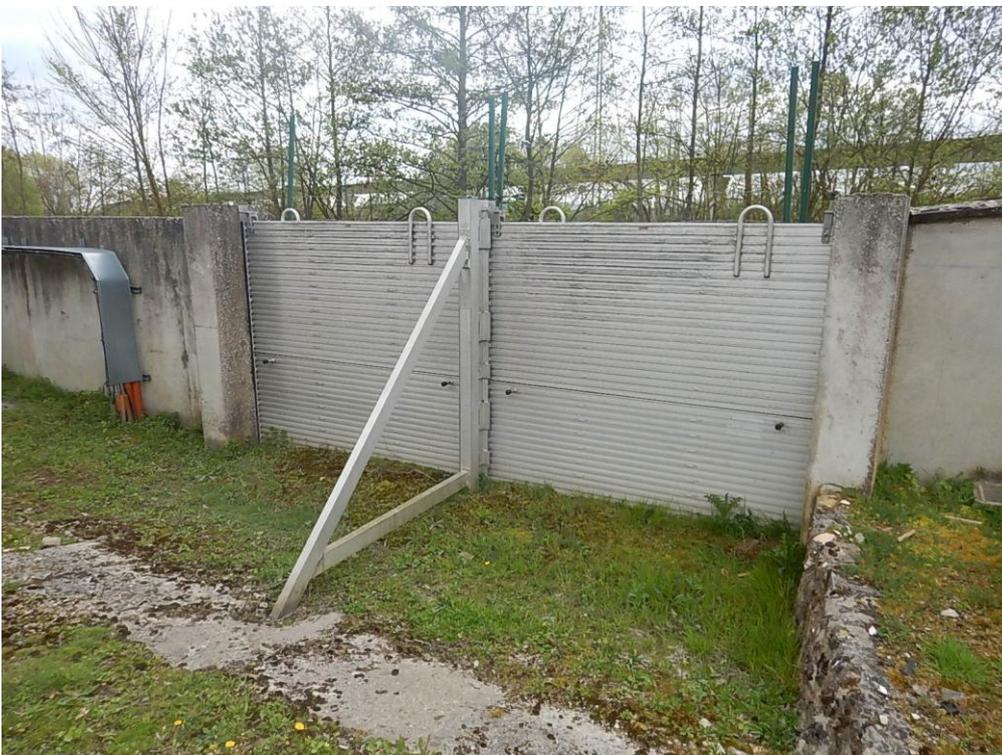
Figure 5-11 : Photo du tronçon 4 du système d'endiguement de Clairoix, détail du système de batardeaux (Source : hydratec)

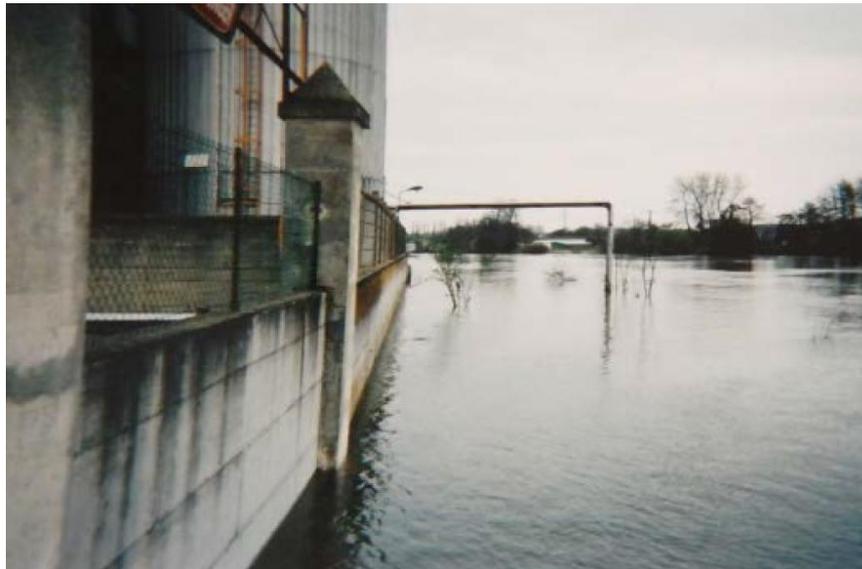
Figure 6-1 : Photo de l'inondation du chemin de halage devant l'entreprise PKM lors de la crue de mars 2001 (Source : PKM)

La crue de mars 2001 n'a pas entraîné de débordement sur le site PKM.

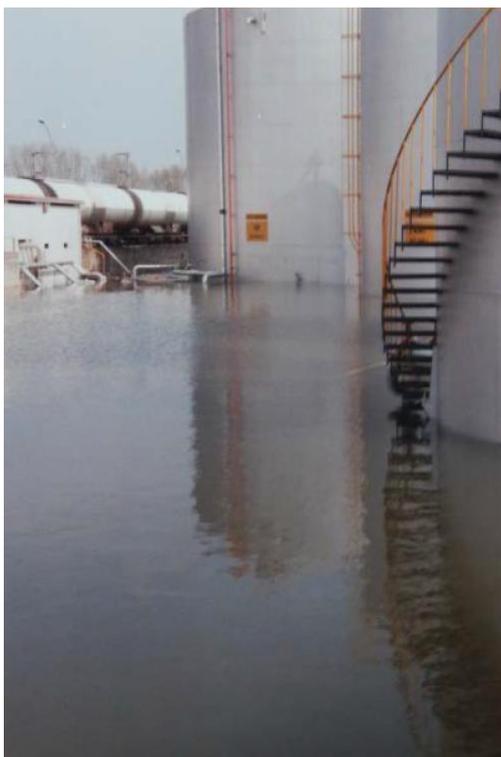
Figure 6-2 : Photo de l'inondation du site DMS lors de la crue de décembre 1993 (Source : DMS)

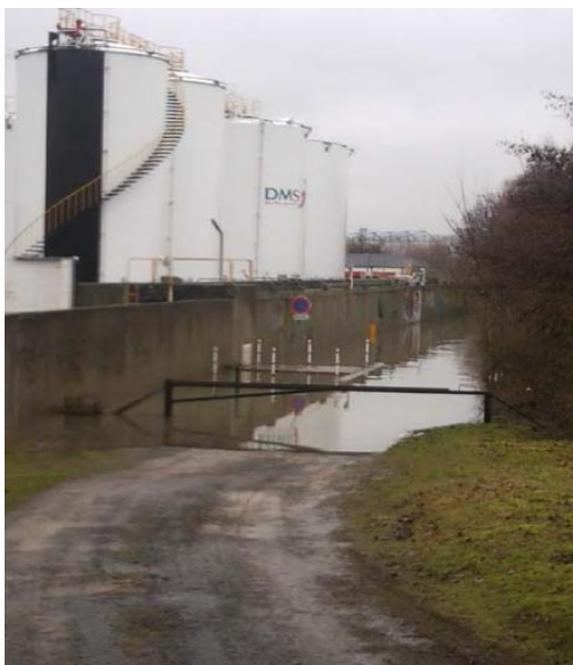
Figure 6-3 : Photo de l'inondation du chemin de halage devant l'entreprise DMS lors de la crue de janvier 2011 (Source : DMS)

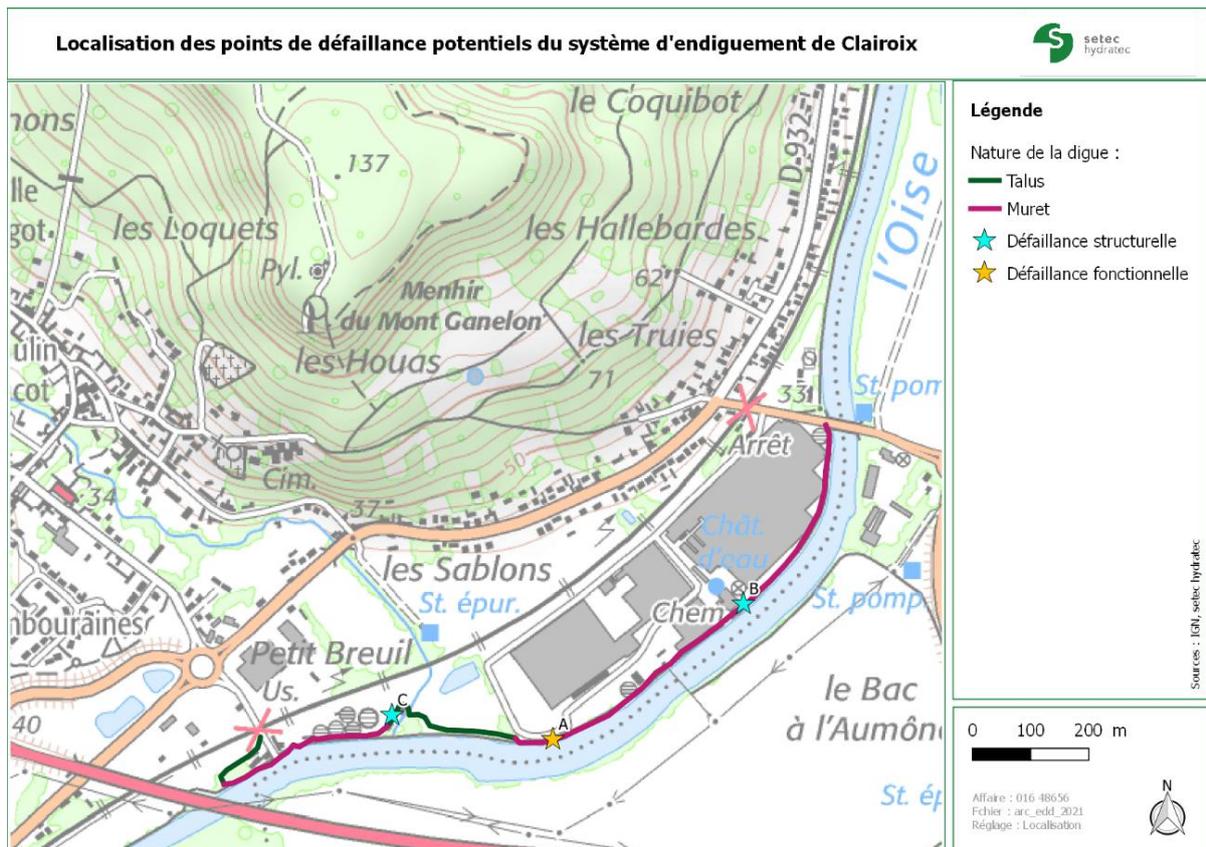
Point	Scénario	Hydrologie	Type de défaillance	Nature de la défaillance	Justification
B	-	-	-	-	Zone protégée
A	2	Q30	Fonctionnelle	Venue d'eau au niveau d'un batardeau	Le batardeau n'est pas mis en place
B	3	Q100	Structurelle	Rupture du mur de protection	Zone à enjeux
C	3	Q100	Structurelle	Rupture de la digue en remblai	Digue fragilisée par l'érosion des berges de l'Aronde et le moulin en ruine

Figure 8-1 : Localisation des points de défaillance potentiels du système d'endiguement de Clairoux

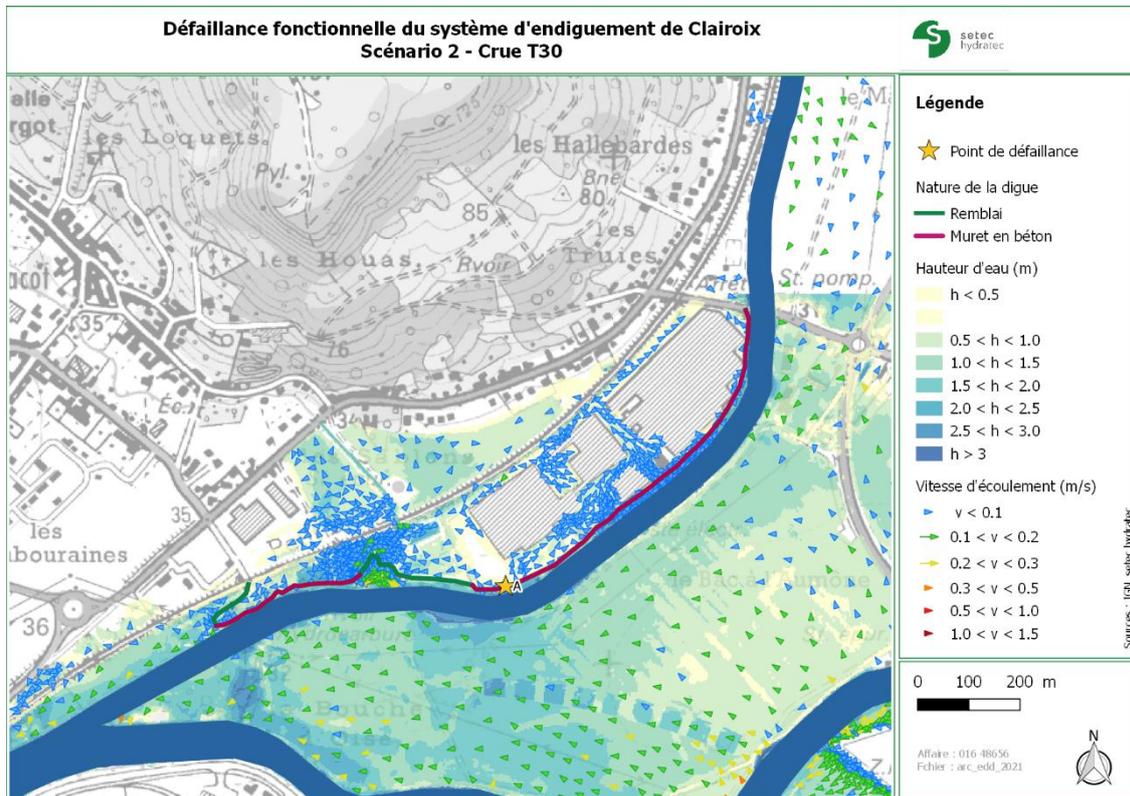
Figure 8-3 : Zone inondable et vitesses lors d'une défaillance fonctionnelle du système d'endiguement de Clairoux (Scénario 2 - crue 30 ans)

Lors de ce type de défaillance fonctionnelle simulé au niveau du Point A, pour une crue trentennale, la zone protégée serait complètement inondée par des hauteurs d'eau comprises entre 1 et 2 m. Uniquement au droit du tronçon 4 les hauteurs d'eau peuvent être supérieures à 2m. Cependant les vitesses d'écoulement resteraient très faibles dans tout le secteur d'étude.

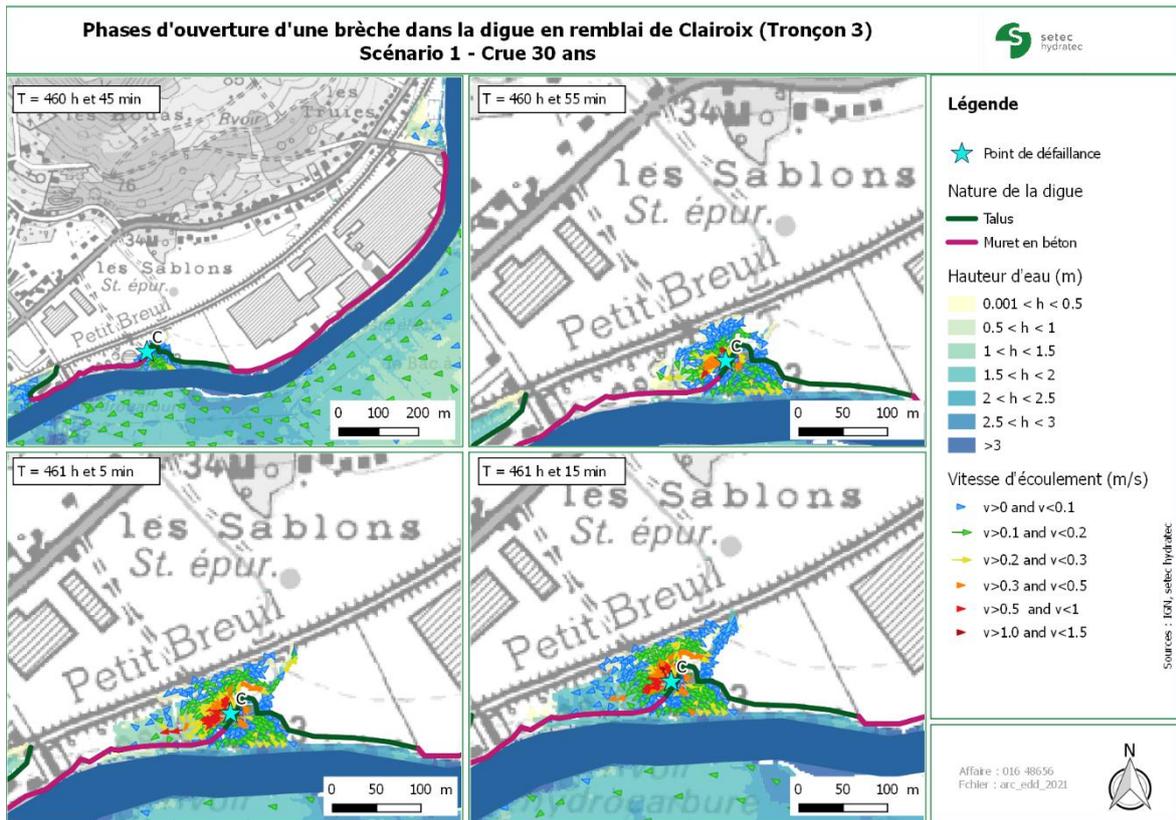
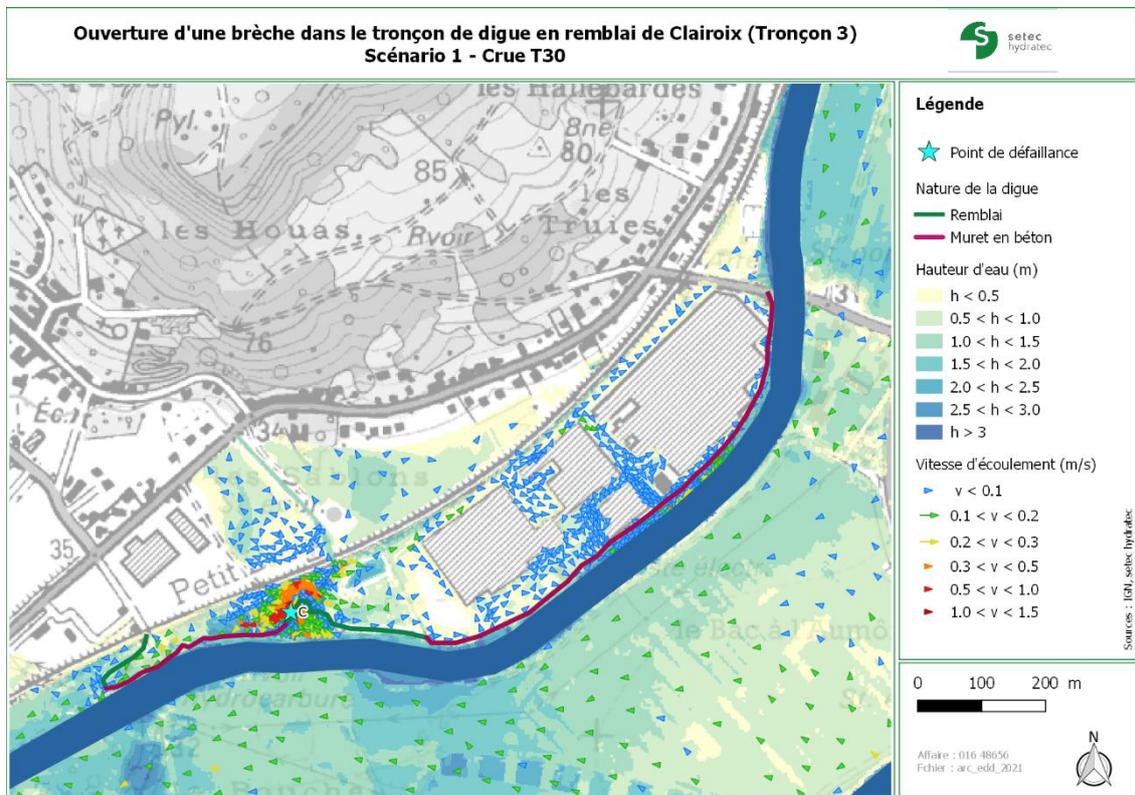
Figure 8-4 : Phases d'ouverture d'une brèche au niveau du tronçon 3 (crue 30 ans)

Figure 8-5 : Ouverture d'une brèche au niveau du tronçon 3 (crue 30 ans)

En cas d'ouverture d'une brèche dans la digue en remblai au droit de la confluence de l'Aronde, lors d'une crue 30 ans, la zone protégée serait complètement inondée avec des hauteurs d'eau variables qui sont supérieures à 2 m uniquement au niveau de l'entreprise DMS et dans un secteur très limité au nord-est de la station de pompage sur l'Aronde.

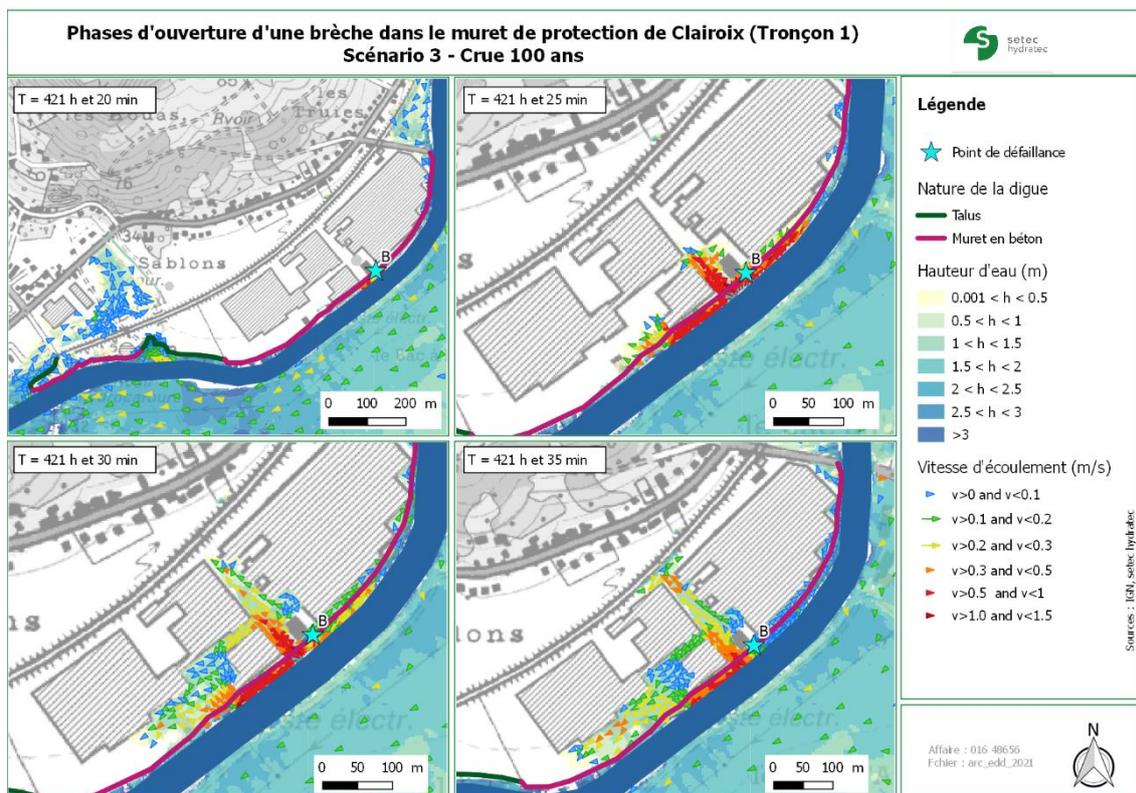
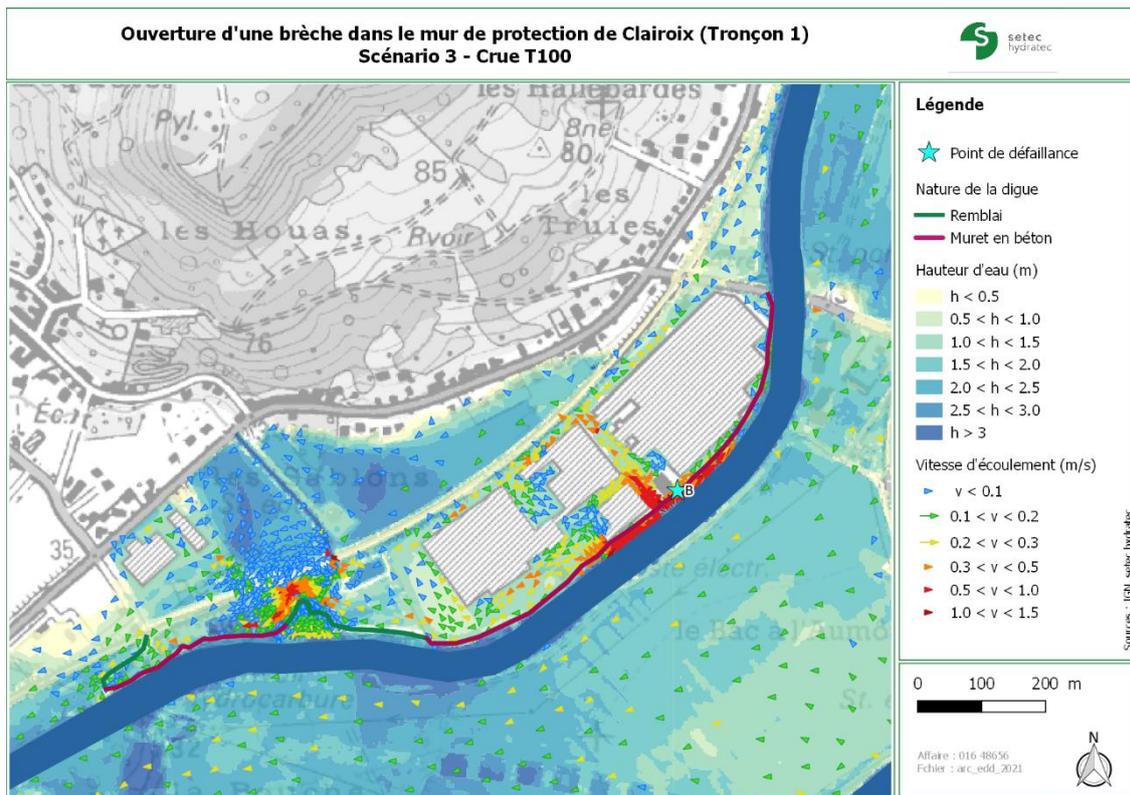
Figure 8-6 : Phases d'ouverture d'une brèche au niveau du tronçon 1 (Scénario 3 - crue 100 ans)

Figure 8-7 : Ouverture d'une brèche au niveau du tronçon 1 (Scénario 3 - crue 100 ans)

Lors d'une crue centennale une partie de la zone protégée est inondée par contournement du tronçon 5 en aval du système d'endiguement. Ce secteur est submergé par des faibles hauteurs d'eau bien avant la rupture de la murette en amont.

Suite à la rupture du mur de protection au droit de l'entreprise PKM, lors d'une crue 100 ans, la zone protégée serait complètement inondée avec des hauteurs d'eau variables qui peuvent être supérieures à 3 m, notamment au nord du chemin de fer.

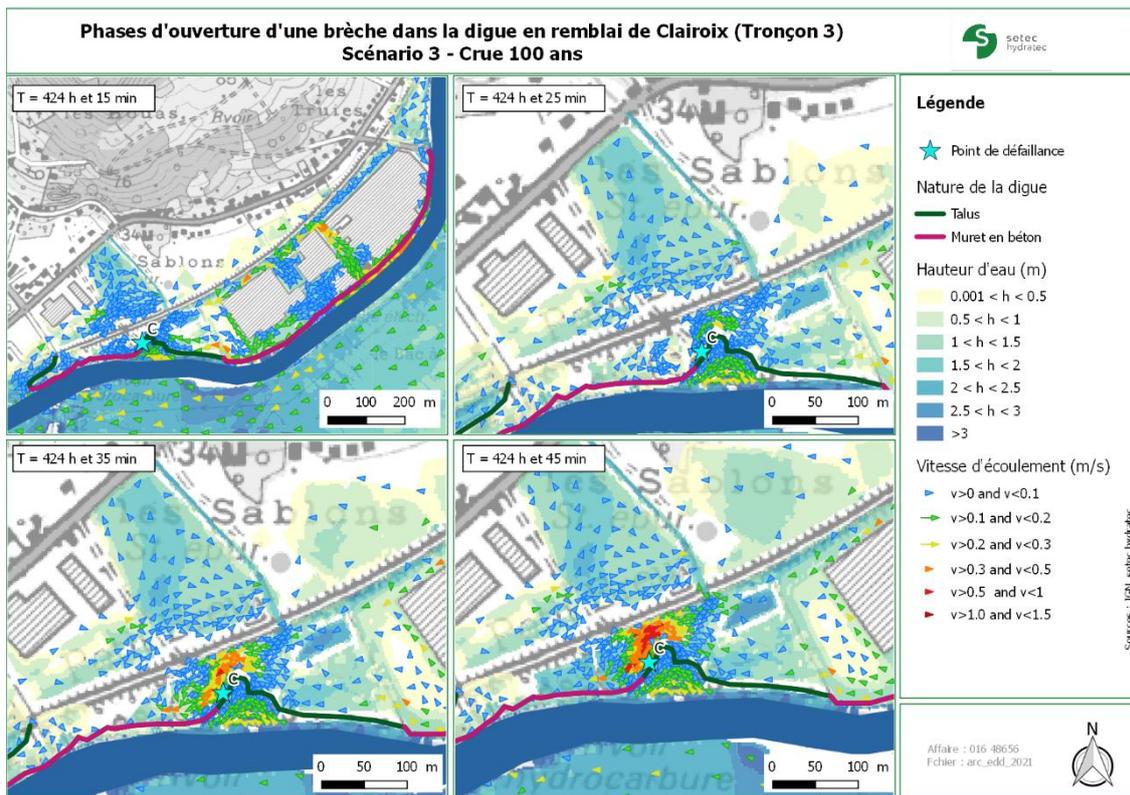
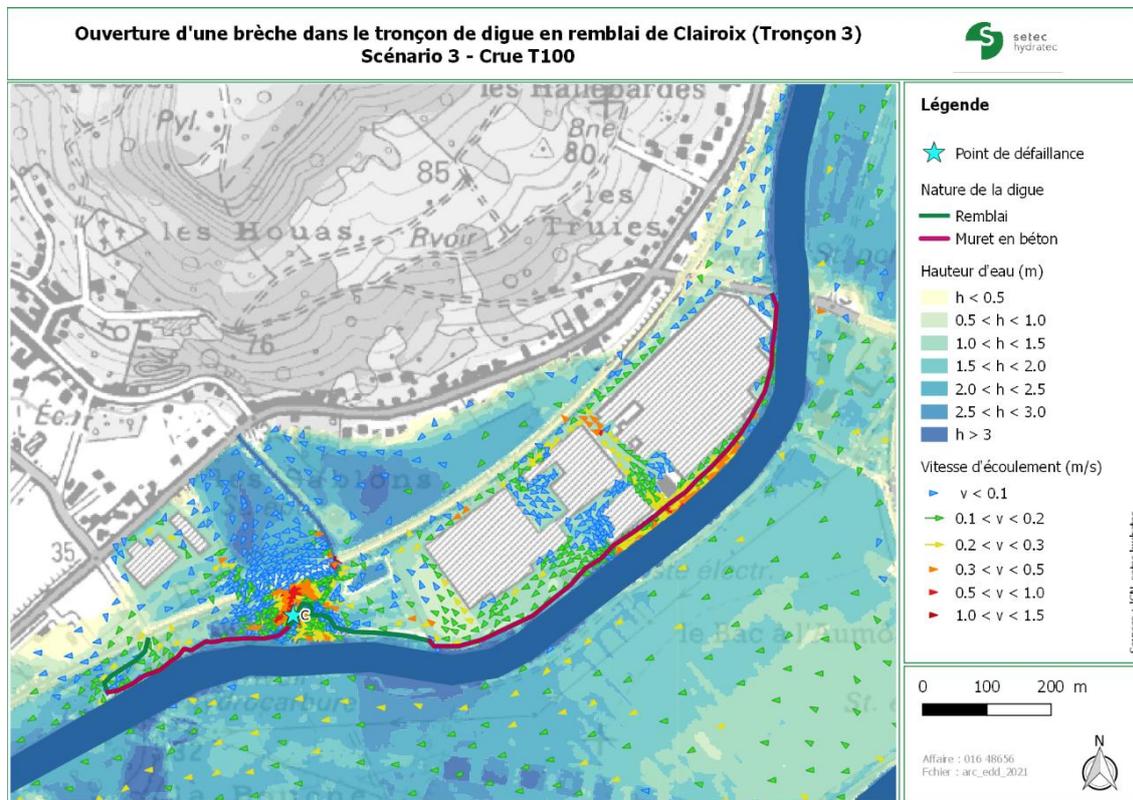
Figure 8-8 : Phases d'ouverture d'une brèche au niveau du tronçon 3 (Scénario 3 - crue 100 ans)

Figure 8-9 : Ouverture d'une brèche au niveau du tronçon 3 (Scénario 3 - crue 100 ans)

On peut remarquer dans la première carte que quand le niveau d'eau atteint la cote de danger au niveau du point de défaillance C, la zone protégée est déjà quasi complètement inondée par débordement de l'amont. Suite à l'ouverture de la brèche dans la digue en remblai au droit de la confluence de l'Aronde, la zone protégée serait complètement inondée avec des hauteurs d'eau variables qui peuvent être très importantes (supérieures à 3 m) notamment au nord du chemin de fer. Les vitesses sont très importantes au droit de la brèche mais aussi le long des axes d'écoulement qui se forment entre les bâtiments PKM.

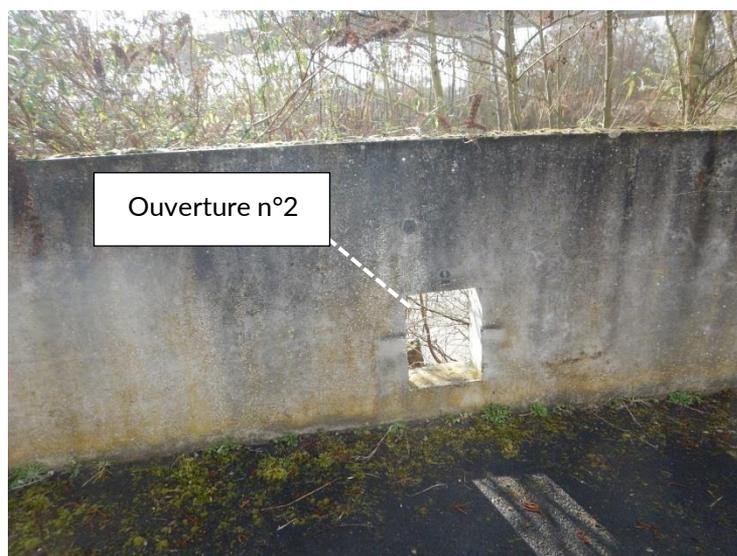
Des ferrillages sont parfois apparents dans ce mur.

- Débroussaillage de la digue en terre (située en amont de la digue en pierre [arrivée de l'Aronde] et en en aval de la digue Continental).
- Reprise des défauts (fissures, ...) dans le mur béton situé à l'ouest (en amont de la digue en murbéton appartenant à un privé et en aval de la digue en Pierre [arrivée de l'Aronde]).

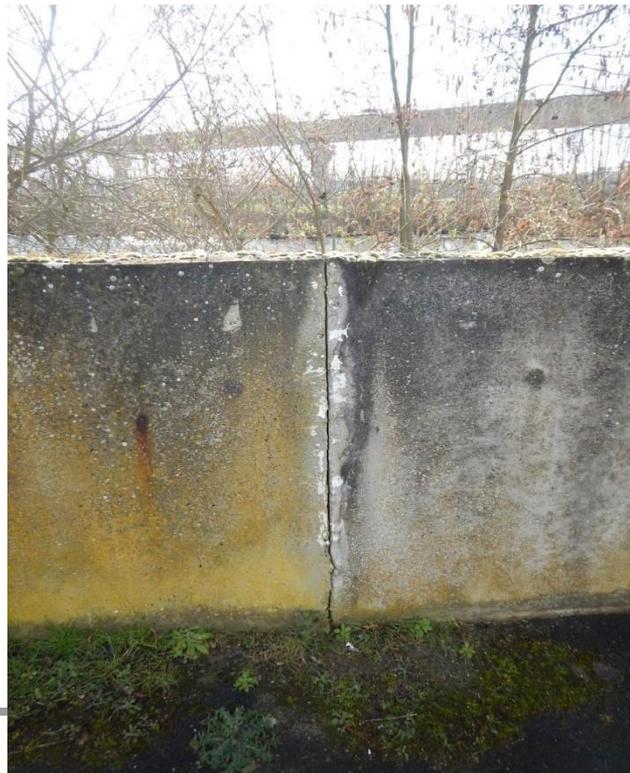
Des défauts sont aussi observables sur les joints.

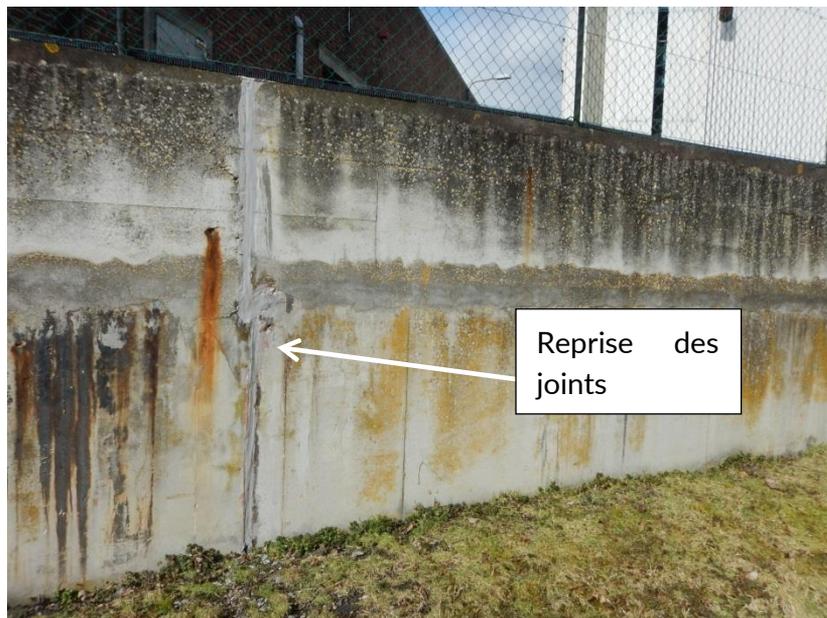
On peut observer la récente reprise des joints.

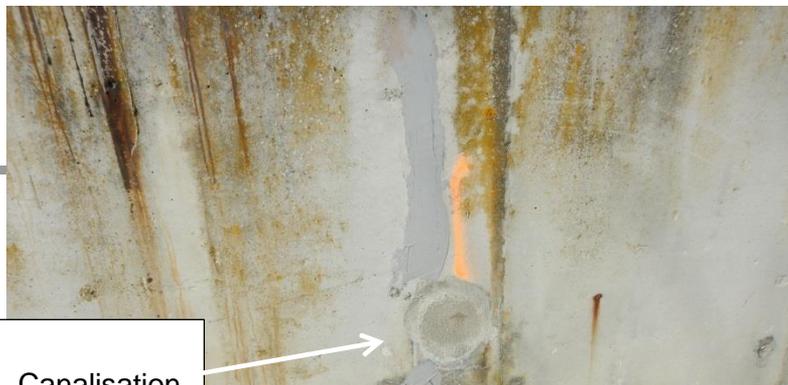
L'arrivée d'ancienne canalisation a aussi été obstruée afin de limiter les arrivées d'eau éventuelles.

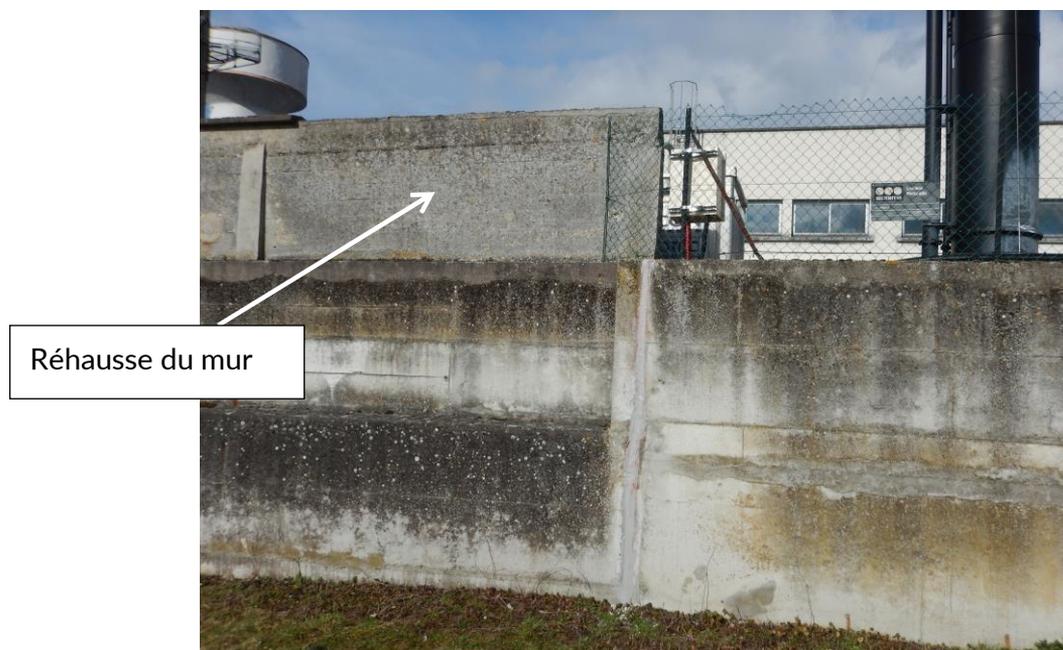
Réhausse du mur

Ponctuellement, au niveau de l'ancien silo à charbon, le mur est rehaussé.

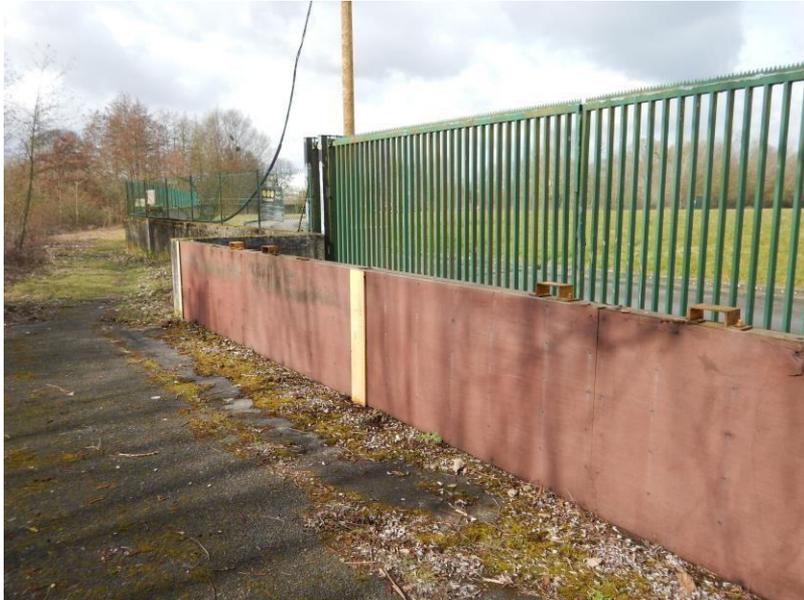
Un ancien passage pour les pompiers est obturé en permanence par un batardeau.

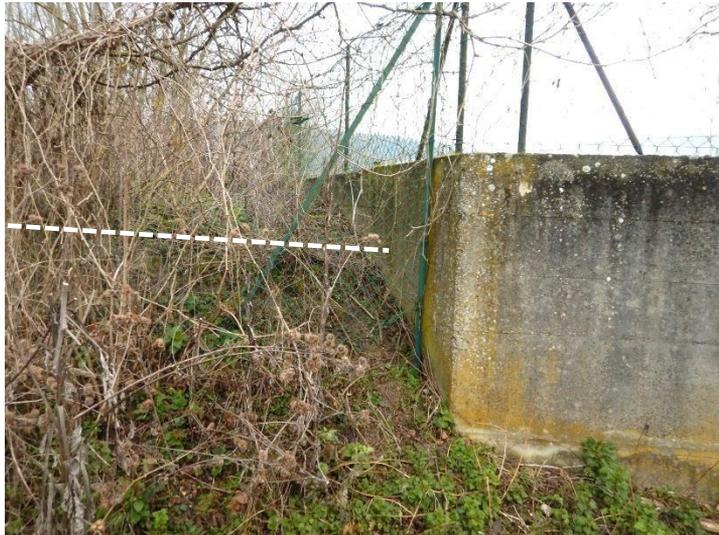
Niveau de la digue
en terre

La photo ci-dessous présente la jonction entre le mur béton de Continental et la digue en terre DMS.

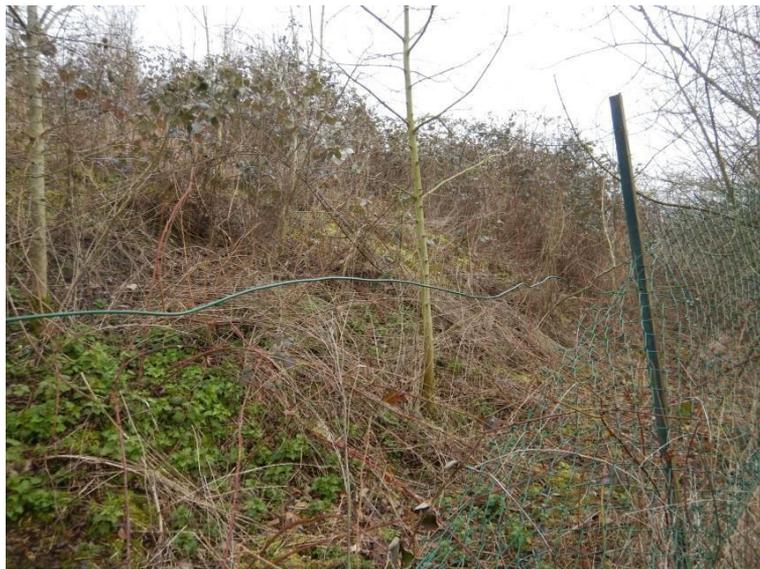
Cette digue n'a pas été entretenue depuis de nombreuses années et de la végétation dense est présente.

Comme indiqué précédemment DMS va faire débroussailler cette digue en mars 2016.
L'accès à cette digue (et donc aux terrains de DMS) est protégé par un grillage qui est par endroit en mauvais état comme le montre la photo précédente.

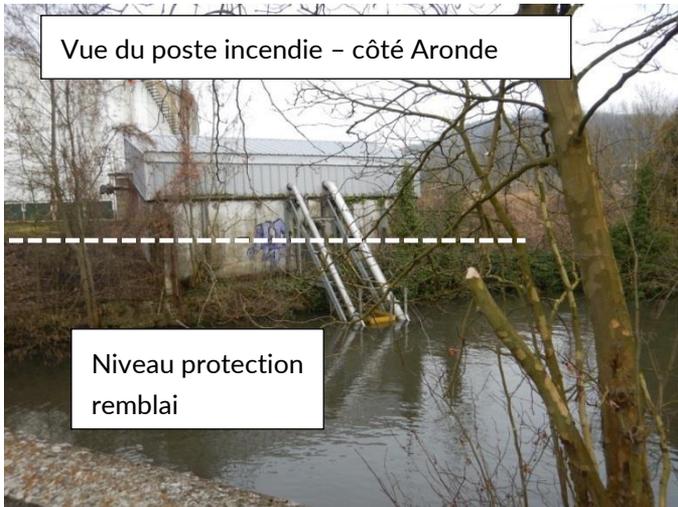
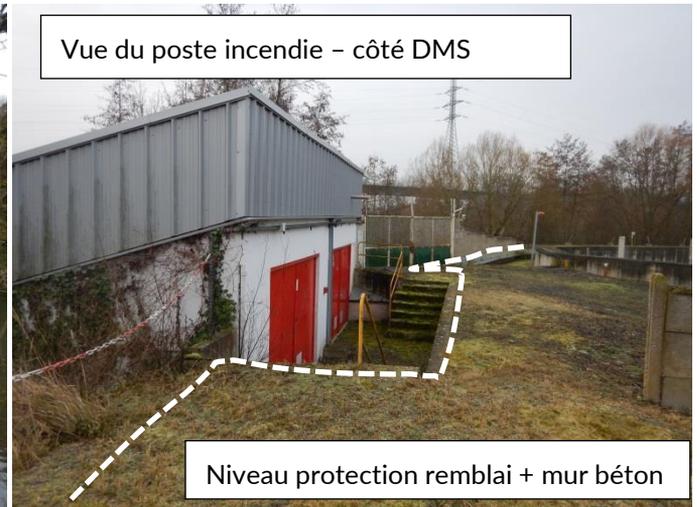
Juste en aval, est présent le poste incendie de DMS. Les canalisations passent au-dessus du remblai de protection (matériaux composites).

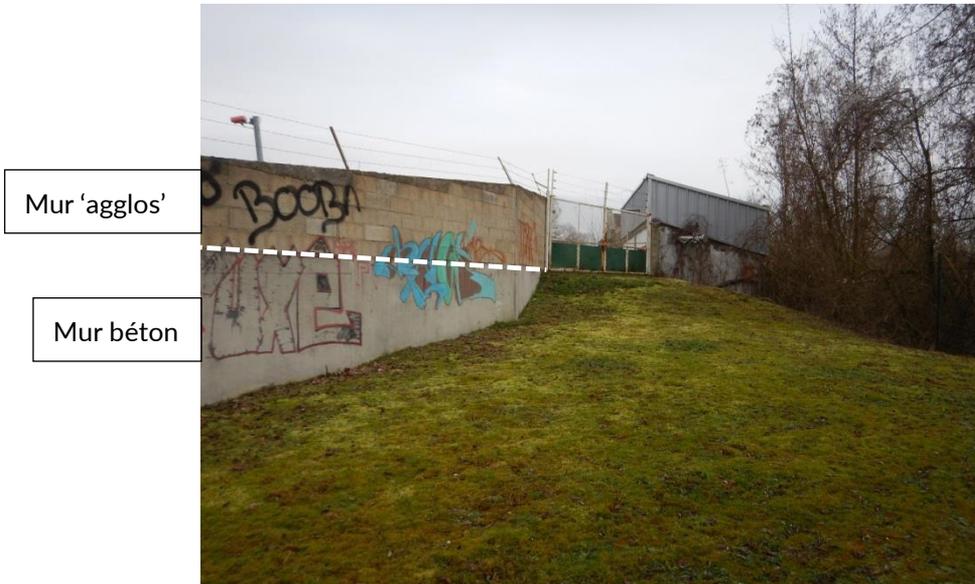
La photo suivante monte le début de la protection par mur béton. A droite de cette protection le site est protégé par un remblai en terre (qui rejoint le poste de crue de l'Aronde). Le point bas du portail d'accès est au même niveau que le mur béton de protection. Ce mur béton a été rehaussé par des agglos pour se conformer à la réglementation ICPE.

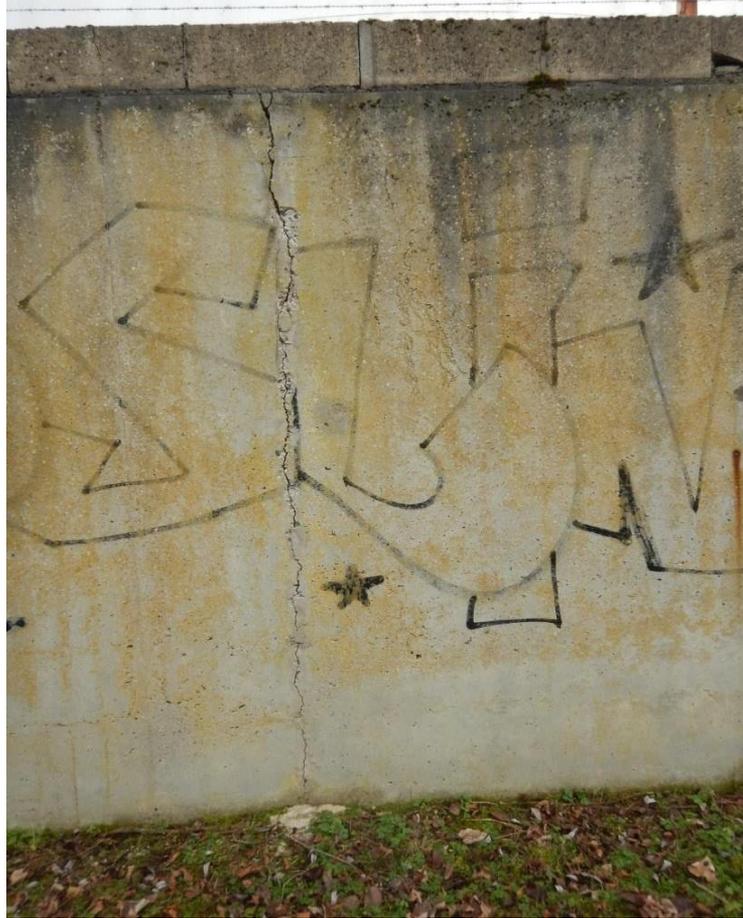
Quelques fissures, problèmes de joints sont présentes sur ce mur. Comme indiqué précédemment DMS a mandaté une entreprise pour consolider ces points de faiblesses.

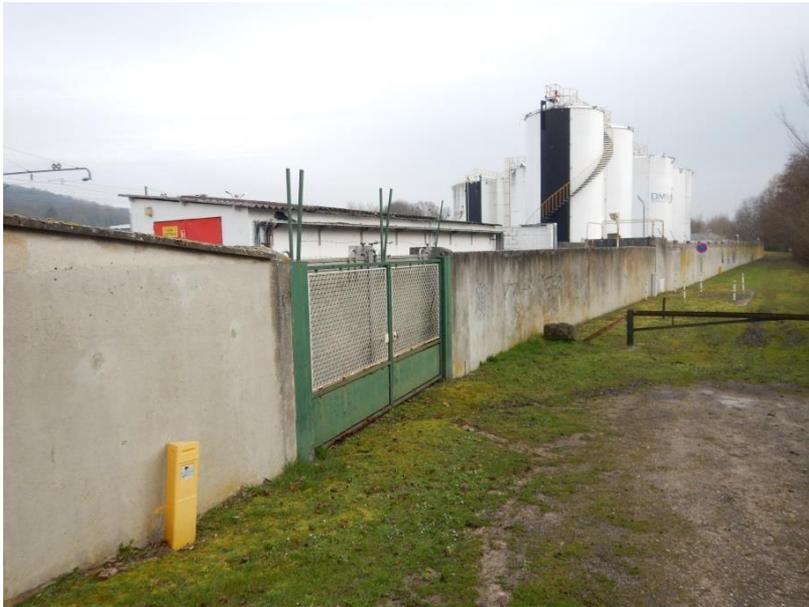
Une entrée au site DMS est batardée en situation 'normale'.

Il est prévu d'utiliser cette ouverture uniquement en situation d'incendie exceptionnelle : le site DMS dispose de son propre système incendie. Si néanmoins les pompiers devaient intervenir, il faudrait enlever ce batardeau (nécessite de disposer d'un bras élévateur) pour laisser le passage libre pour les tuyaux d'eau.

En cas de crue, l'exploitant indique que dans la mesure où le batardeau est déjà en place les opérations à réaliser pour renforcer l'étanchéité du batardeau sont minimales : colle pour les joints + benne de sable pour étanchéité 'parfaite'.

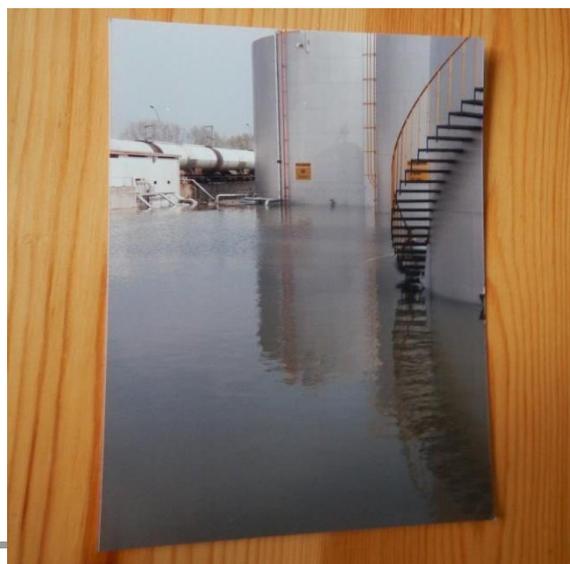
Lors des crues de décembre 1993 et janvier 1995, le système de protection n'était pas en place. Cependant, l'exploitation du site a pu être maintenue. Une photo de l'inondation de décembre 1993 est donnée ci-dessous.

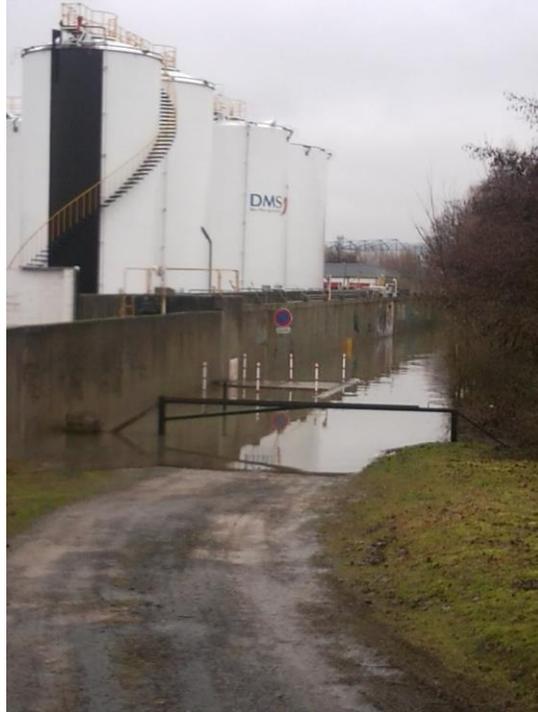
Depuis la mise en œuvre de ces protections, il n'y a pas eu de crue majeure de l'Oise (les crues de mars 2001, janvier 2003 et janvier 2011 étaient de moindre ampleur). Une photo de la crue de janvier 2011 est donnée ci-dessous. Une partie du chemin de halage, devant le site DMS, était en eau.
